Zeitschrift:	Wasser Energie Luft = Eau énergie air = Acqua energia aria
Herausgeber:	Schweizerischer Wasserwirtschaftsverband
Band:	83 (1991)
Heft:	7-8
Artikel:	Rutschungen und Niederschlag : Untersuchungen aufgrund eines Starkregenereignisses
Autor:	Egli, Thomas
DOI:	https://doi.org/10.5169/seals-941004

Rutschungen und Niederschlag

Untersuchungen aufgrund eines Starkregenereignisses

Thomas Egli

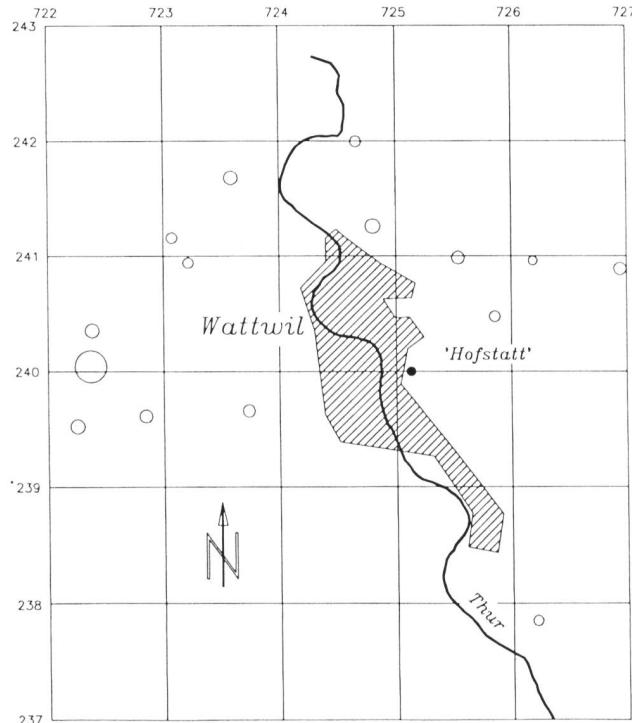
Bild 2. Grössere Hangrutschungen auf dem Gemeindegebiet von Wattwil (SG), verursacht durch die Starkniederschläge vom 14./15. Februar 1990, sind in der Kartenskizze mit einem Kreis markiert.

Als Folge dieses Niederschlages wurden allein auf dem Gemeindegebiet von Wattwil über 16 Hangrutschungen verzeichnet (Bild 2). Diese Böschungsinstabilitäten können vorwiegend als Deckschichtrutschungen über dem anstehenden Nagelfluhfels der Molasse charakterisiert werden. Die Gleitfläche erreichte jedoch nicht immer den Fels. Die Deckschicht ist meist inhomogen aufgebaut. Sie kann oft als Gehängelehm über verschwemmten Moränenablagerungen charakterisiert werden. Teilweise liegt der Gehängelehm direkt auf dem Molassefelsen auf. Rutschungen traten sowohl im Wies- und Weideland wie auch in Waldgebieten auf. Die Hälfte der näher untersuchten Instabilitäten war bereits vor dem Niederschlagsereignis aktiv.

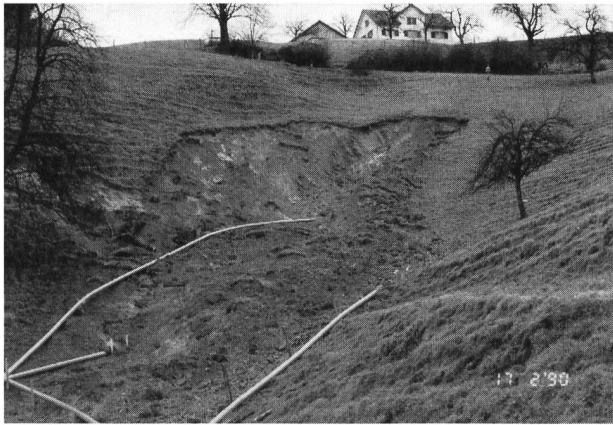
Bild 3. Anrissgebiet der Rutschung «Hofstatt».

Am Beispiel der Rutschung im Gebiet «Hofstatt» (Bild 2) wird die Wirkung des austretenden Kluft- und Schichtwassers beschrieben. Bild 3 zeigt das Anrissgebiet dieser Deckschichtrutschung. Es handelt sich um eine mit siltig-sandigem Material verfüllte Rinne, die seitlich von klüftigen Molassefelsen begrenzt wird. In Bild 4 erkennt man diesen Sandsteinfelsen gut an der helleren Farbe (Pfeil). Das in die Deckschicht infiltrierende Kluft- und Schichtwasser führte zu einer ungünstigen Vernässung von unten (Bild 6). Die Stabilitätsreserven verkleinerten sich, bis es schliesslich zum plötzlichen Abrutschen des von oben und unten vernässten Deckschichtmaterials kam. Bild 5 zeigt die Auslaufzone mit den in Mitleidenschaft gezogenen Bauten. Verschiedene Stabilitätsberechnungen zeigen, dass neben dem hohen Strömungsdruck des Hangwassers auch örtliche Porenwasserüberdrücke diese Rutschung ausgelöst haben.

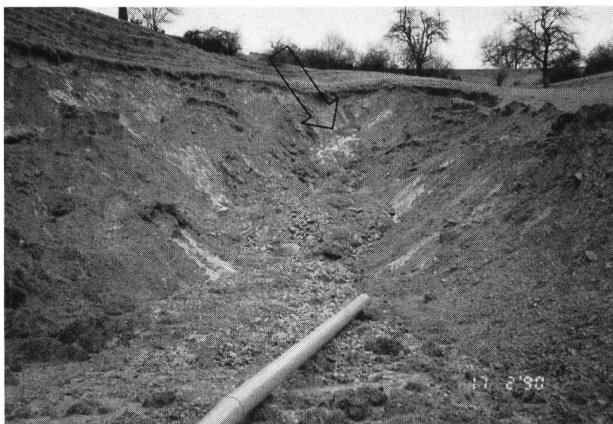
Bild 4. Der klüftige Molassefels (Pfeil) führte zu einer kritischen Vernässung des Deckschichtmaterials von unten.

Die Infiltration von Kluft- und Schichtwasser aus dem Molassefelsen in die stark durchnässte Deckschicht war die Hauptursache der untersuchten Rutschungen. Dabei gelangte auch Schneeschmelz- und Niederschlagswasser aus höhergelegenen, flacheren Gebieten in die Talflanken. Konzentrierte Wasseraustritte bewirkten örtlich ebenfalls hohe Porenwasserüberdrücke und führten zu einer massgeblichen Verminderung der Gleitsicherheit.

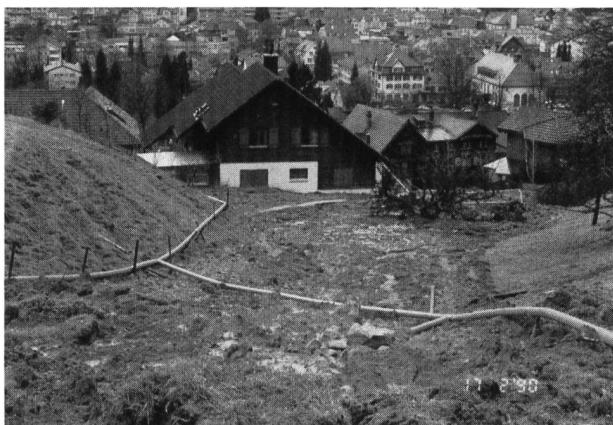
Bild 5. Auslaufzone der Rutschung «Hofstatt».
