Zeitschrift: Wasser Energie Luft = Eau énergie air = Acqua energia aria
Herausgeber: Schweizerischer Wasserwirtschaftsverband
Band: 83 (1991)
Heft: 7-8

Artikel: Die Abwässer der Stadt Zürich und die Limmatqualität heute
Autor: [s.n.]
DOI: <https://doi.org/10.5169/seals-941005>

Die Abwässer der Stadt Zürich und die Limmatqualität heute

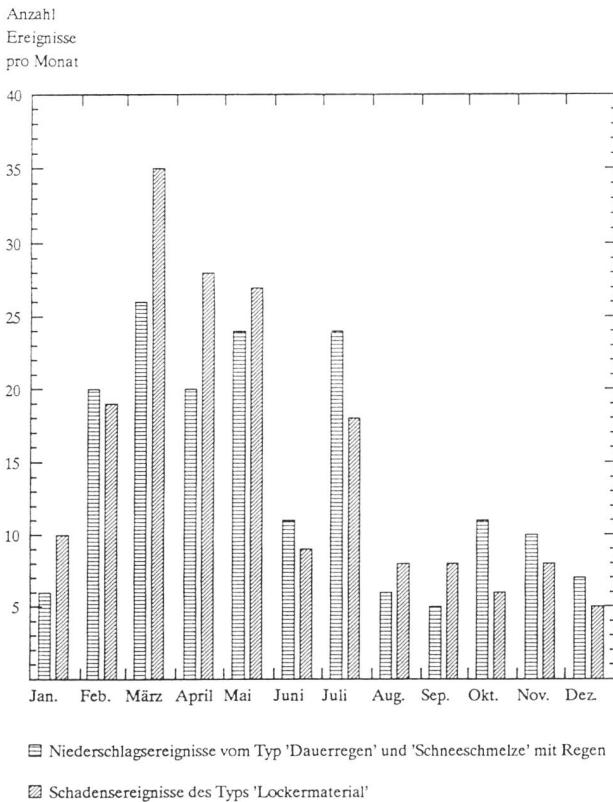
Bild 7. Korrelation zwischen Niederschlagsereignissen des Typs «langandauernder Regen» sowie «Schneeschmelze mit Regen» und den aufgetretenen Lockermaterialschäden in der Schweiz von 1972 bis 1981. Datenquelle vgl. [6]. Die Säulen links stellen die Niederschlagsereignisse vom Typ «Dauerregen» und «Schneeschmelze mit Regen» dar; die Säulen rechts stehen für die Schadensereignisse des Typs «Lockermaterial».

Der Zusammenhang zwischen Dauerregen und Lockermaterialrutschungen widerspiegelt sich ebenfalls in der Statistik der Schäden. In Bild 4 wurden die namhaften Niederschlagsereignisse des Typs «langandauernder Regen» und «Schneeschmelze mit Regen» den aufgetretenen Schäden infolge von Lockermaterialbewegungen gegenübergestellt. Dies für eine Periode von 10 Jahren und das gesamte Gebiet der Schweiz.

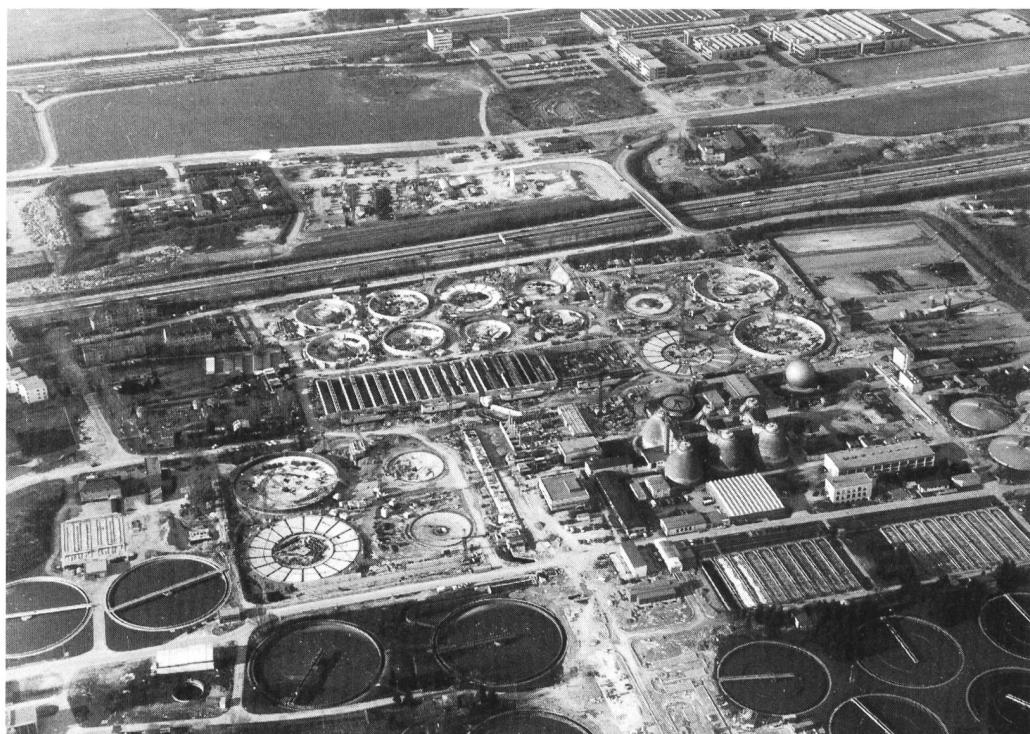
Bild 1. Blick auf die im Bau befindliche 2. Stufe des Klärwerks München I, Biologische Reinigungsanlage (Mitte), die Bundesautobahn München–Nürnberg und die Hilfsbrücke darüber zur Baustelleneinrichtung (Freigegeben Reg. v. Obb. G4/M10516C).

Die Erweiterung um eine zweite biologische Reinigungsstufe umfasst im wesentlichen den Neubau von acht rechteckigen Belebungsbecken (45 x 24 m) und sechzehn Rundbecken mit 43 m bzw. 61,50 m Aussendurchmesser zur Nachklärung in zwei Stufen, ein Maschinenhaus und
