Artikel: Die Bergsturzereignisse von 1991 in Randa
Autor: Götz, Andreas
DOI: <https://doi.org/10.5169/seals-940550>

Die Bergsturzereignisse von 1991 in Randa

Andreas Götz

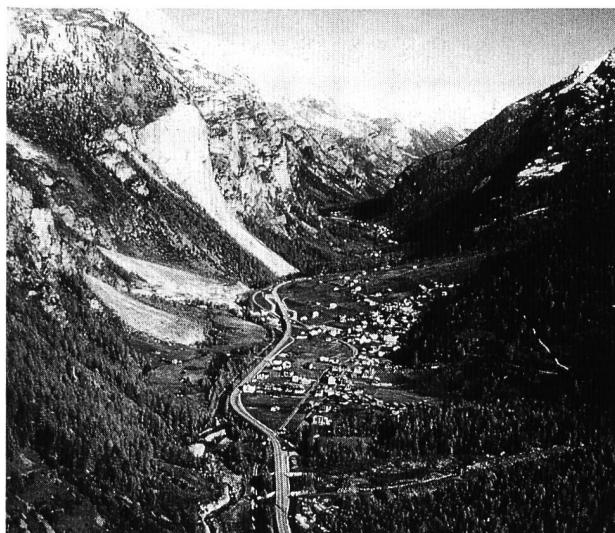
Bild 1. Randa vor dem 18. April 1991. Das Bergdorf mit 400 Einwohnern liegt auf 1400 m ü. M. im hinteren Mattertal bei Zermatt und wurde schon verschiedentlich von Naturereignissen betroffen (1819: Gletscherabbruch; 1947: Hochwasser; 1970, 1980, 1981, 1982: Lawinen; 1990: Vivian-Sturm).

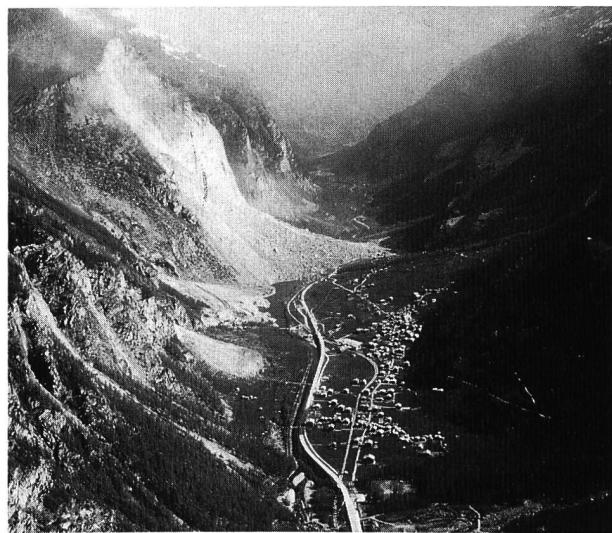
Bild 2. Am 18. April 1991 stürzten ca. 15 Mio m³ Fels zu Tal, und am 9. Mai 1991 erfolgte ein zweiter Abbruch von ungefähr gleicher Kubatur. Durch den Schuttkegel wurde die Vispa zugeschüttet und zurückgestaut. Bahnlinie und Strasse nach Zermatt wurden unterbrochen.

Am 9. Mai zeigten die Messungen eine weitere Zunahme der Verschiebungsgeschwindigkeit und Bewegungen von 70 cm innerhalb von elf Stunden. Wiederum wurde die Strasse gesperrt und das ganze Gefahrengebiet abgeriegelt. In den Abendstunden des gleichen Tages stürzten rund 15 Mio m³ Felsmaterial zu Tale.

Zum grossen Glück erfolgte auch der zweite grosse Bergsturz paketweise. Bei einem kompakten Abbruch hätte die Katastrophe ein grösseres Ausmass angenommen. Dennoch waren die Folgen gewaltig: Das Flussbett der Vispa wurde auf 1300 m Länge bis zu 140 m hoch zugedeckt; das

Geleise der Brig–Visp–Zermatt-Bahn wurde an vier Stellen auf insgesamt etwa 650 m und die Kantonsstrasse auf etwa 200 m verschüttet; 24 Ferienhäuser und Ställe im Weiler «Lerch» wurden weitgehend zerstört, und rund 200 000 m² Kulturland wurden mit Schutt und Staub zum Teil tiefgrünig überdeckt.

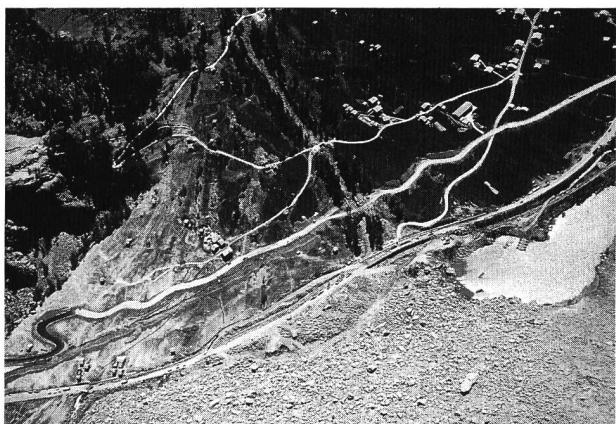
Bild 3. Mit dem Ziel, einen Seeauftau wenn immer möglich zu verhindern, wurde im Bereich des Kegels für die Vispa ein neues Gerinne gebaut. Gleichzeitig mussten für die Bahn- und Strassenverbindungen Umfahrungen erstellt werden (Stand der Arbeiten 17. Mai 1991).

- Wasser aus den höherliegenden Teilen des Einzugsgebiets der Vispa wurde durch das Kraftwerk Grande Dixence in den Stausee Lac des Dix abgeleitet. Diese Ableitungen betrugen bis zu 55 m³/s. Die Zuflüsse zum See konnten so erheblich reduziert werden.
- Erstellung einer aufwendigen Pumpeinrichtung am See. Mit einer installierten Pumpenleistung von 11 500 l/s wurde die Grenze des Machbaren erreicht. Als limitierender Faktor erwies sich die Stromzufuhr (9 Trafos; 4,5 MW), welche kurzfristig nicht weiter ausgebaut werden konnte. Insgesamt wurden 37 Pumpen installiert.
- Schaffung eines neuen Gerinnes für die Vispa im Bereich des Schuttkegels in Form eines bis zu 25 m tiefen Kanals.

- In einem ersten Schritt wurde eine lokale Umfahrungsstraße erstellt, welche nach vier Tagen im Einbahnverkehr in Betrieb genommen werden konnte.
- Aus Gründen der Sicherheit und zur Entflechtung des Baustellenverkehrs vom Durchgangsverkehr musste in einem zweiten Schritt die Kantonsstrasse verlegt werden. Nach rund drei Wochen Bauzeit konnte die 1,4 km lange Umfahrungsstrasse für den Verkehr freigegeben werden.
- Im Bereich der Talebene von Randa lag die Kantonsstrasse im gefährdeten Überflutungsbereich des Bergsturzsees. Der Krisenstab Randa beantragte deshalb den Bau einer Notbrücke. Durch militärische Einheiten wurde innerhalb von viereinhalb Tagen eine über 500 m lange Schlauchbootbrücke erstellt und am 26. Mai für den Verkehr freigegeben.

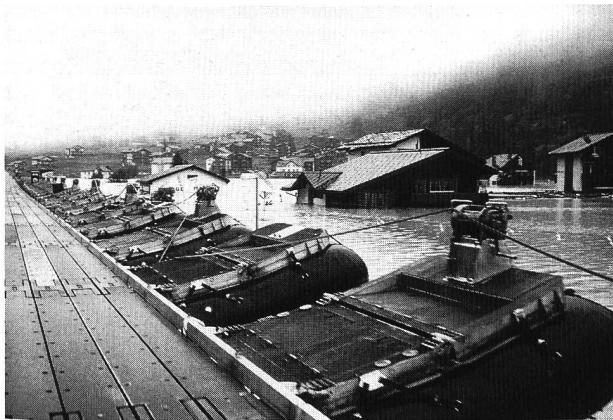
Bild 4. Bei Unwettern am 16. Juni 1991 und am 8. August 1991 wurden durch den Rückstau der Vispa Teile des Dorfes Randa überflutet. Die schwimmende Schlauchbootbrücke sicherte die Verbindung ins obere Mittertal.

Am 16./17. Juni 1991 wurde infolge heftiger Niederschläge der untere Dorfteil überschwemmt. 20 Häuser mussten evakuiert werden; der Bahnhof stand 1,5 m unter Wasser. Die schwimmende Schlauchbootbrücke sicherte die Verbindung ins obere Mittertal.

Bei einem weiteren Unwetter am 8./9. August 1991 wurde der neugeschaffene Vispakanal durch Geschiebe aus dem Dorfbach verstopft. Wiederum wurde Randa in gleichem Ausmass wie im Juni überschwemmt. Diese beiden Ereignisse belasten die Bevölkerung von Randa sehr stark. Unter allen Umständen soll eine weitere Überflutung im nächsten Frühjahr und Sommer verhindert werden. Als weitere Sofortmassnahme wird deshalb am Dorfbach eine «Murgangbremse» japanischer Bauart erstellt.
