Sanierung eines Vertikalschachtes der Maggia-Kraftwerke in Peccia

Ottavio Martini und Hans Gubler

Die beschädigte Stahlauskleidung eines 130 m hohen Vertikalschachtes (Wasserschloss) mit 5 m Durchmesser ist durch eine 15 cm starke, doppelt armierte Spritzbetonauskleidung (1813 m²) ersetzt worden. Die Sanierung dauerte 4,5 Monate und kostete 2,25 Mio Franken.

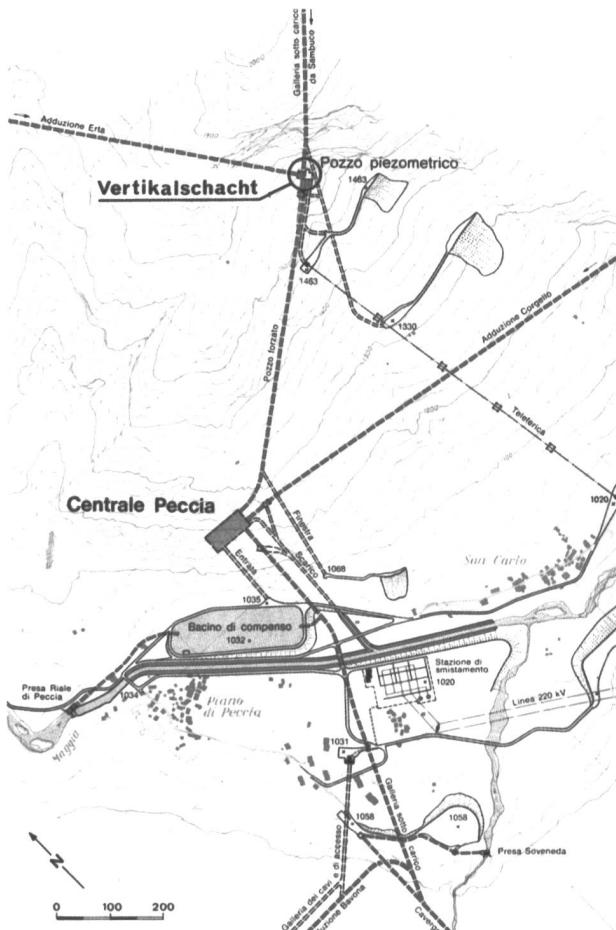
Bild 1. Übersichtsplan Peccia. Druckstollen von Sambuco Durchmesser 2,2 bis 3,2 m, Länge 5,3 km; Wasserschloss (Vertikalschacht) Durchmesser 5 m, Höhe 130 m; Druckschacht Durchmesser 1,9 bis 1,7 m, Länge 790 m, Gefälle 70%; Zentrale Peccia mit zwei horizontalachsigen Zwillings-Peltonturbinen 47 MW, 14,5 m³/s, 300 U/min und zwei Pumpengruppen 22 MW, 4,5 m³/s; Ausgleichsbecken 11500 m³, Stauziel 1032 m ü. M.

Die Anlage von Peccia wurde in den Jahren 1951 bis 1955 erstellt, während der ersten Bauetappe der Maggia-Kraftwerke (Bild 1).

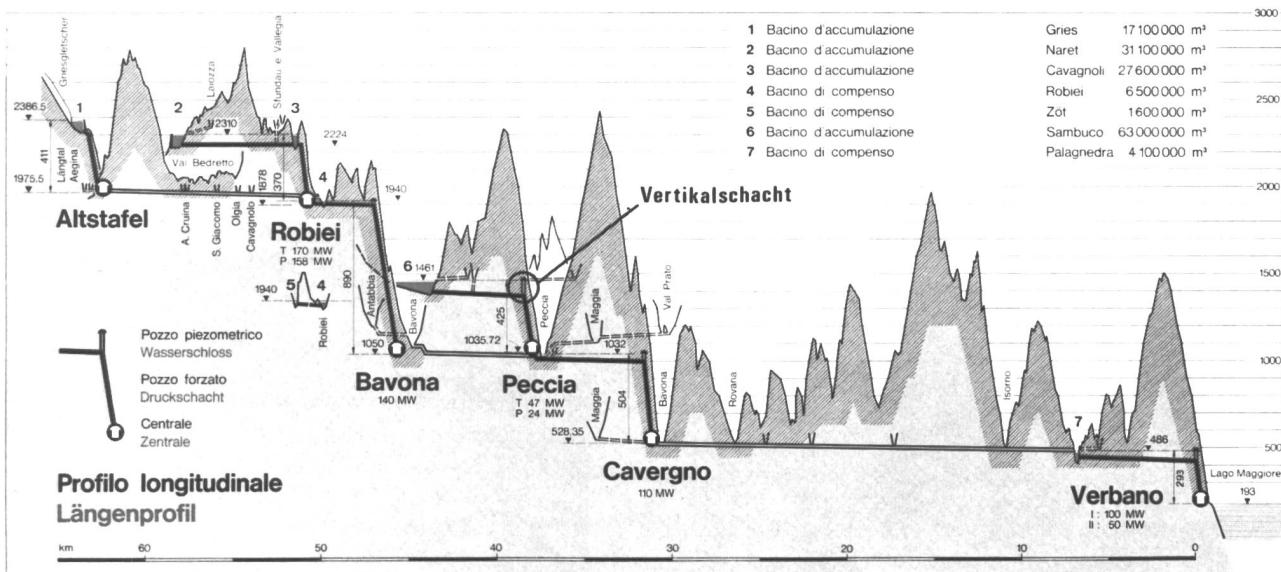
Bild 2. Längenprofil Altstafel – Verbano. 1, 2, 3 und 6 Speicherbecken; 4, 5 und 7 Ausgleichsbecken.

Sie umfasst das Speicherbecken Sambuco (63 Mio m³, Stauziel 1461 m ü. M.) oberhalb Fusio, einen 5,3 km langen Druckstollen von 2,2 bis 3,2 m Durchmesser, einen 130 m hohen Vertikalschacht (Wasserschloss) mit 5,0 m Durchmesser, einen 790 m langen Druckschacht von 1,9 bis 1,7 m Durchmesser und 70% Gefälle und die unterirdische Zentrale Peccia. Darin sind zwei horizontalachsige Zwillings-Peltonturbinen mit einer Leistung von 47 MW, 300 U/min, 14,5 m³/s und zwei Pumpengruppen von 22 MW und 4,5 m³/s Leistung installiert. Das dazugehörige Ausgleichsbecken hat ein Fassungsvermögen von 115 000 m³ mit einem Stauziel von 1032 m ü. M. (Bild 2).

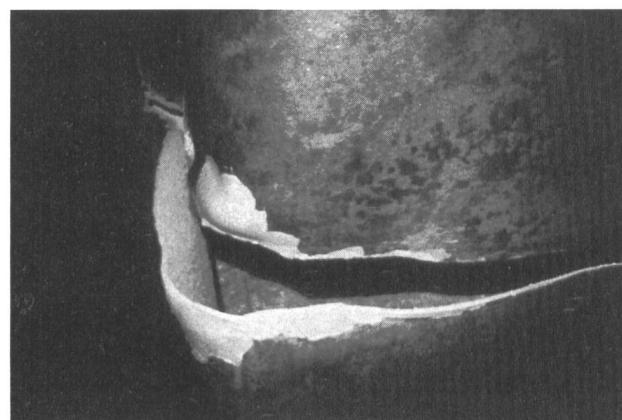
Bild 4. Schaden an der Schachtpanzerung Peccia vom April 1990.
Stahlstärke 8 bis 12 mm.

Mit grosser Wahrscheinlichkeit sind die Schäden im Frühsommer 1986 entstanden, kurz bevor erstmals grössere Sickerwassermengen festgestellt wurden. Damals fanden bei extrem niedrigem Seespiegel Räumungsarbeiten an der Wasserfassung im Sambuco-Becken statt. Infolge starker Schneefälle im April 1986 lag im Tessin unterhalb 2000 m ü. M. eine überdurchschnittlich hohe Schneedecke. Die durch die Räumungsarbeiten verursachte niedrige Stauhöhe im Wasserschloss und der

hohe Wasserdruck im umgebenden Gebirge infolge starker Schneeschmelze dürften die erwähnten Schäden an der Panzerung verursacht haben. Der starke Rostansatz an einzelnen Blechpartien erhärtete die Vermutung, dass zwischen Entstehung und Entdeckung des Schadens längere Zeit verstrichen war (Bild 4).

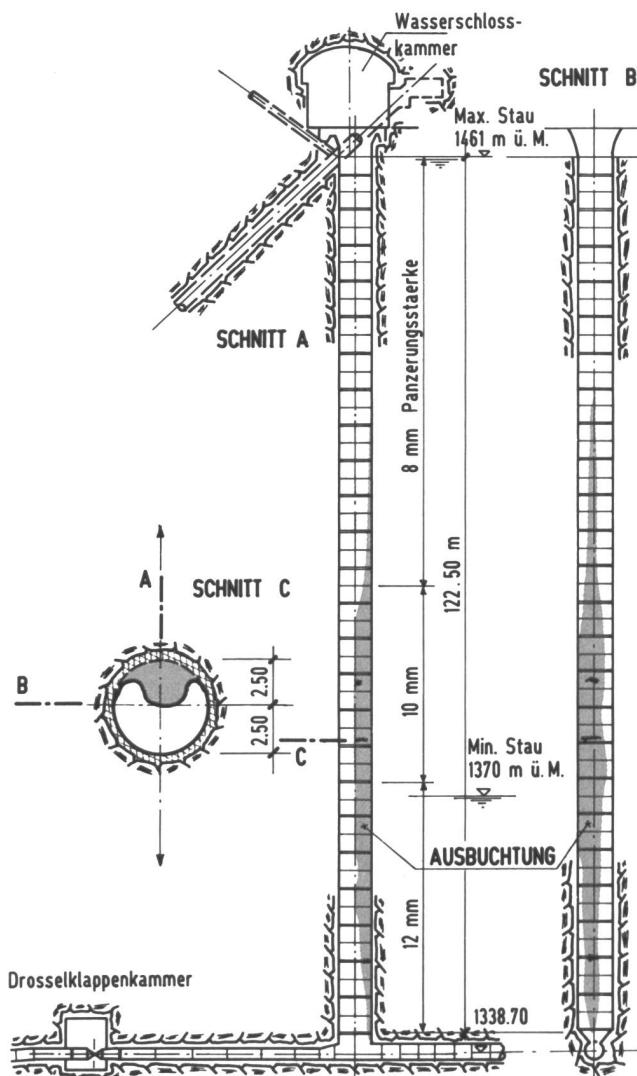
Bild 3. Schnitte durch den Vertikalschacht des Wasserschlusses Peccia mit Angabe der Schäden an der Panzerung vom April 1990.

Nach der Teilentleerung des Drucksystems wurden am 24. April 1990 der Druckstollen Sambuco-Peccia und das Wasserschloss in Peccia inspiziert. Dabei sind Schäden an der Panzerung des Vertikalschachtes entdeckt worden. Die Blechauskleidung war bis auf eine Höhe von 90 m eingebaut, im unteren Teil fast bis zur Hälfte des Schachtdurchmessers (Bild 3).

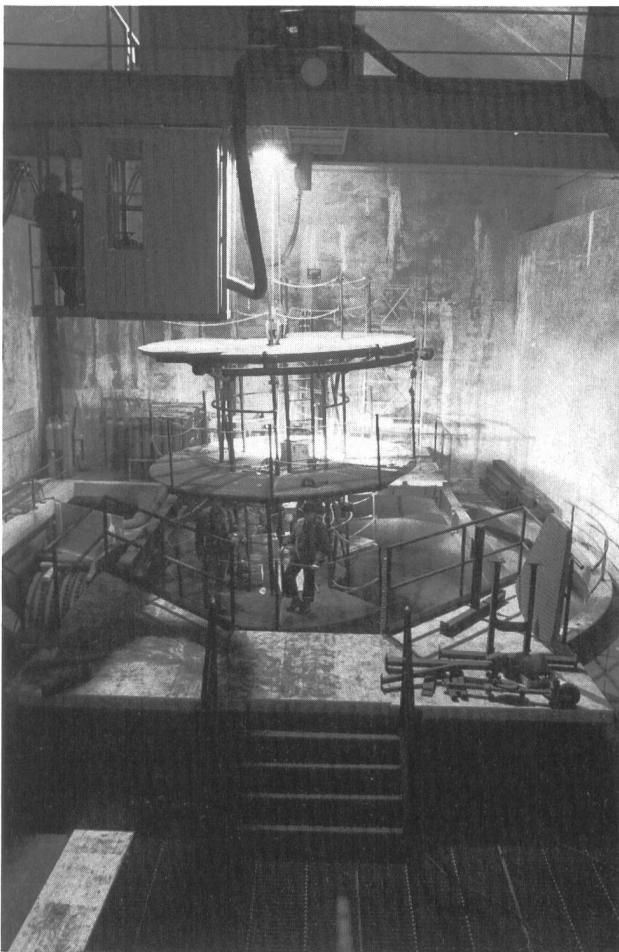
Bild 5. Dreistöckige Arbeitsbühne, bereit zum Absenken in den 130 m tiefen Schacht Peccia.

Für die Bauarbeiten im Schacht setzte man eine dreistöckige Arbeitsbühne ein. Sie war mit ihren rund fünf Tonnen Gesamtgewicht am Kran in der Wasserschlosskammer (acht Tonnen Tragkraft) angehängt und musste täglich nur einmal um 1,80 m abgesenkt werden (Bild 5).

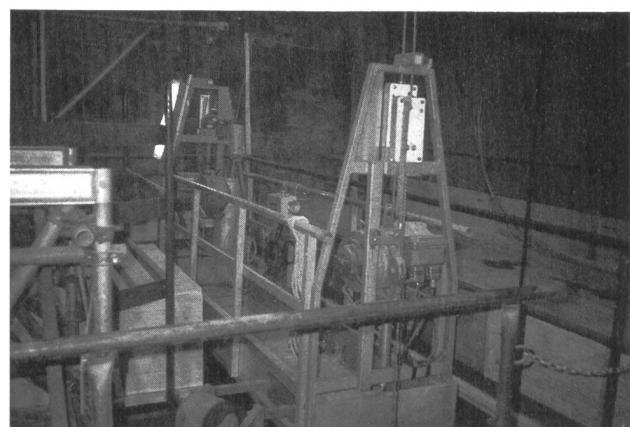
Bild 6. Motor-Hängegerüst für Personentransporte im Schacht.

Ein Motor-Hängegerüst (Fassadenlift) mit 500 kg Nutzlast diente den Personentransporten von der Wasserschlosskammer auf die Arbeitsbühne und zurück sowie für den Transport der Armierung. Dieses Hängegerüst mit einer Fahrgeschwindigkeit von 9 m/min hat sich gut bewährt. Damit konnten zeitraubende Verschiebungen der Arbeitsbühne (3 m/min) vermieden und zugleich der Ma-

schinist für die Kranbedienung eingespart werden (Bild 6).

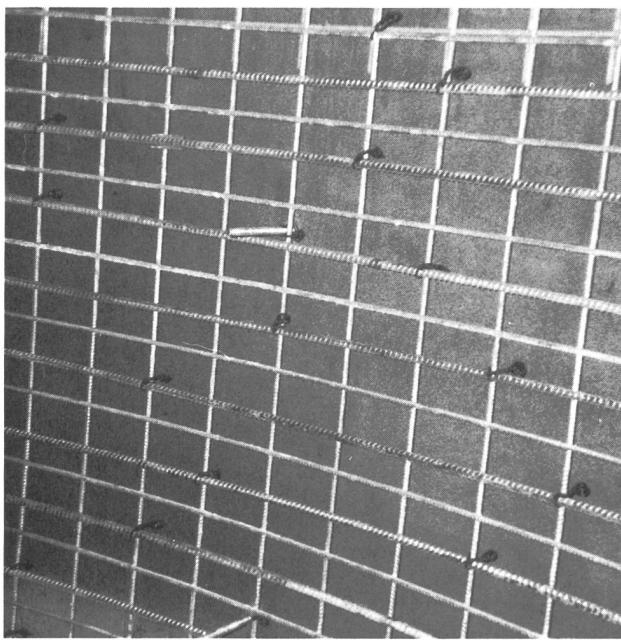
Bild 7. Armierungsnetz K283 mit Zusatzarmierung an der Schachtwand Peccia.

Um die Sicherheit für alle Fälle zu gewährleisten, wurde eine konstruktive Armierung aus Stahldrahtnetzen K 283 (100/100/6/6 mm, $4,44 \text{ kg/m}^2$) mit ringförmiger Zusatzbewehrung Durchmesser 12 mm (unterhalb 1400 m ü. M.) resp. Durchmesser 10 mm im Abstand von 10 cm gewählt. Diese Armierung wurde sowohl aussen als auch innen versetzt. Um die Korrosionsgefahr bei möglichen Rissen in der Spritzbetonschale zu verringern, hat man alle Armierungsteile feuerverzinkt.

Es wurden 4375 m² Armierungsnetze K 283 (100/100/6/6 mm, total 19 425 kg) verlegt. Das Gesamtgewicht der Zusatzarmierung aus Stahlstäben mit Durchmesser 10 bzw. 12 mm betrug 30 000 kg. Daraus ergeben sich je Quadratmeter etwa 28 kg Armierungsgewicht (Bild 7). Insgesamt wurden 5855 Kurzanker M10 × 220 mit Kunstharpatronen in die Kontaktzone versetzt, also je Quadratmeter etwa 3 Stück.

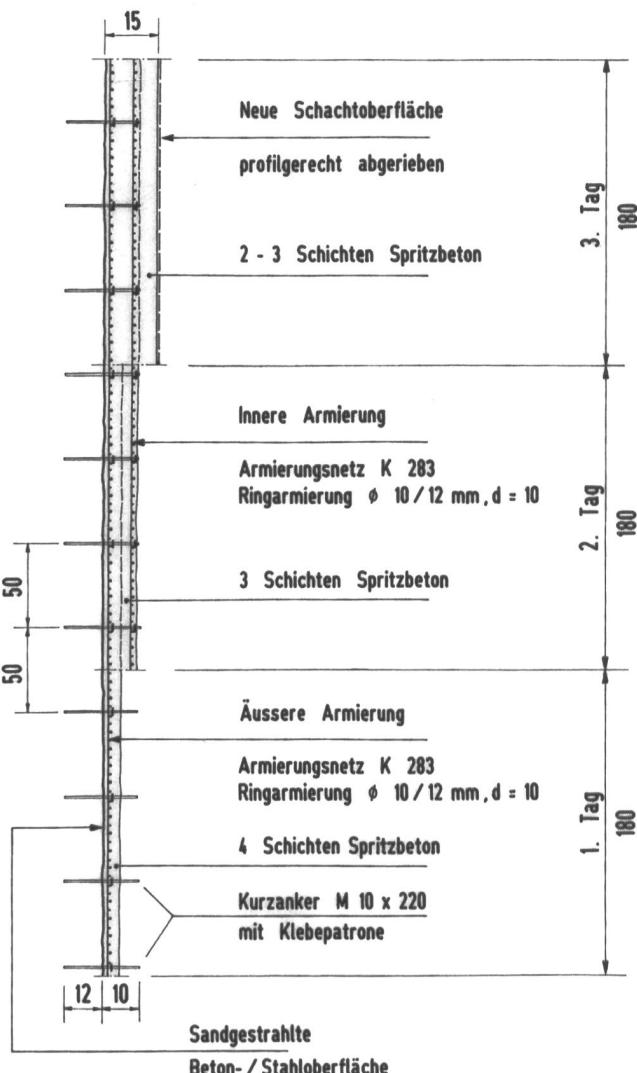
Bild 8. Taktverfahren für neue Spritzbetonauskleidung.

Die Spritzbeton-Unternehmung hat ihrerseits die Arbeiten im Schacht am 3. April 1991 aufgenommen. Mit einer auf zwei Arbeitsschichten verteilten Mannschaft von 18 Mann konnte die Schachtauskleidung programmgemäß am 19. Juli 1991 abgeschlossen werden. Auf der Arbeitsbühne und in der Wasserschlosskammer waren pro Schicht jeweils sieben Mann im Einsatz. Tagsüber waren zudem noch der verantwortliche Polier sowie zwei Mann mit der Abfallsorgung und ein Mann (zusammen mit dem Maschinisten) mit den Seilbahntransporten beschäftigt. Das vorausgeplante Taktverfahren für die Schachtauskleidung konnte eingehalten werden (Bild 8).
