Die Sprengung des Steindamms Peruča in Kroatien am 28. Januar 1993

Niklaus Schnitter

Summary: Blowing-up of Peruča rockfill dam in Croatia on January 28, 1993.

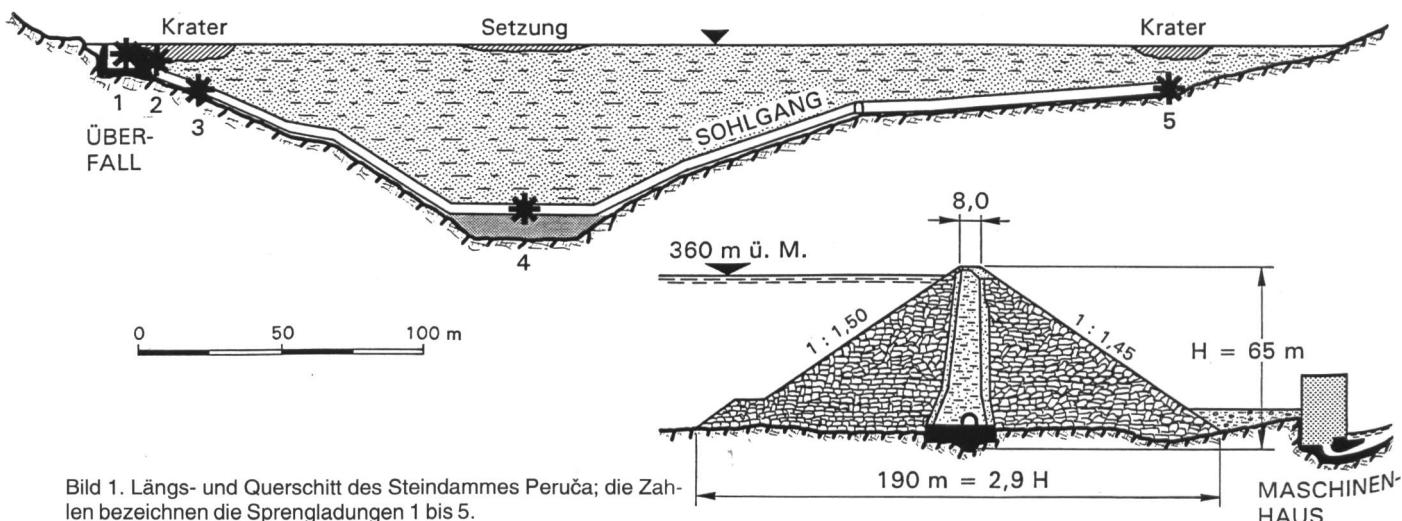
Bild 1. Längs- und Querschnitt des Steindamms Peruča; die Zahlen bezeichnen die Sprengladungen 1 bis 5.

Der Damm Peruča liegt 33 km nördlich von Split nahe der dalmatinischen Küste und bildet den Kopfspeicher für eine Kraftwerkskette von 640 MW Gesamtleistung entlang des Flusses Cetina. Bei normalem Vollstau beträgt der Stauinhalt 541 Millionen m³. Der 65 m hohe und 450 m lange Damm besteht aus zwei steil (1:1,5) abgeböschten Stützkörpern aus Steinbruchmaterial und einem sehr schlanken (Fussbreite ein Drittel der Höhe), zentralen Lehmkern. Dieser wird beidseits durch zwei bis drei sorgfältig abgestufte, aber schmale Filterschichten gegen Auswaschungen infolge von Durchsickerungen geschützt. In der rechten Talflanke befindet sich der Grundablassstollen von 220 m³/s Schluckvermögen, während am linken Kronenende der Hochwasserüberfall mit einer Klappschütze und Schussrinne liegt (340 m³/s bei 1,2 m Überstau). Ebenfalls linksufrig verläuft der Druckstollen zum Maschinenhaus am Dammfuß (42 MW).

eine Setzung der Krone in Dammitte auf nur noch 1 m über Stauziel (Sprengpunkt 4) und Kraterbildungen erheblich unter diesem an beiden Dammenden (Sprengpunkte 1 bis 3 und 5). Glücklicherweise ragten die luftseitigen Ränder beider Krater über den momentanen Stau hinaus. Bei Vollstau hingegen wäre der Rand des Kraters neben der stark beschädigten Hochwasserentlastung 2,5 m tief überströmt worden, was wohl zu einer raschen Erosion geführt hätte, zumal der Lehmkern bis auf rund 10 m Tiefe unter Stauziel weggesprengt worden war.

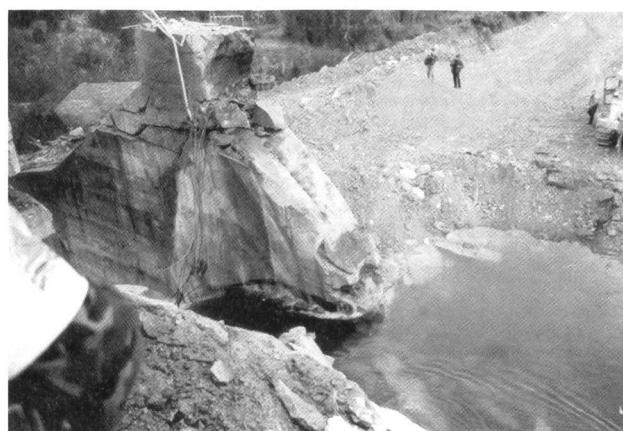
Bild 2. Die von den Sprengladungen 1 bis 3 verursachten Schäden beim linksufrigen Hochwasserüberfall (aus: Int. Workshop on Dam Safety Evaluation, suppl. vol.).

Schon am Tag nach der Sprengung konnten die Betreiber die Krater an beiden Dammenden und die Setzungsmulde in Kronenmitte wieder auffüllen und den Grundablass ganz öffnen, um das Staubecken so rasch wie möglich weiter abzusenken. Letzteres war besonders wichtig, weil verschiedene schlammhaltige Wasseraustritte anzeigen, dass der Lehmkern und die ihn schützenden Filterschichten durch die Sprengungen (insbesondere Nr. 4 im Sohlgang unter der Kronenmitte) teilweise zerrissen und der Auswaschung preisgegeben worden waren. Wie deren Folgen behoben und die Integrität der Talsperre wiederhergestellt werden können, wird noch Gegenstand schwieriger und wohl langwieriger Untersuchungen bilden.

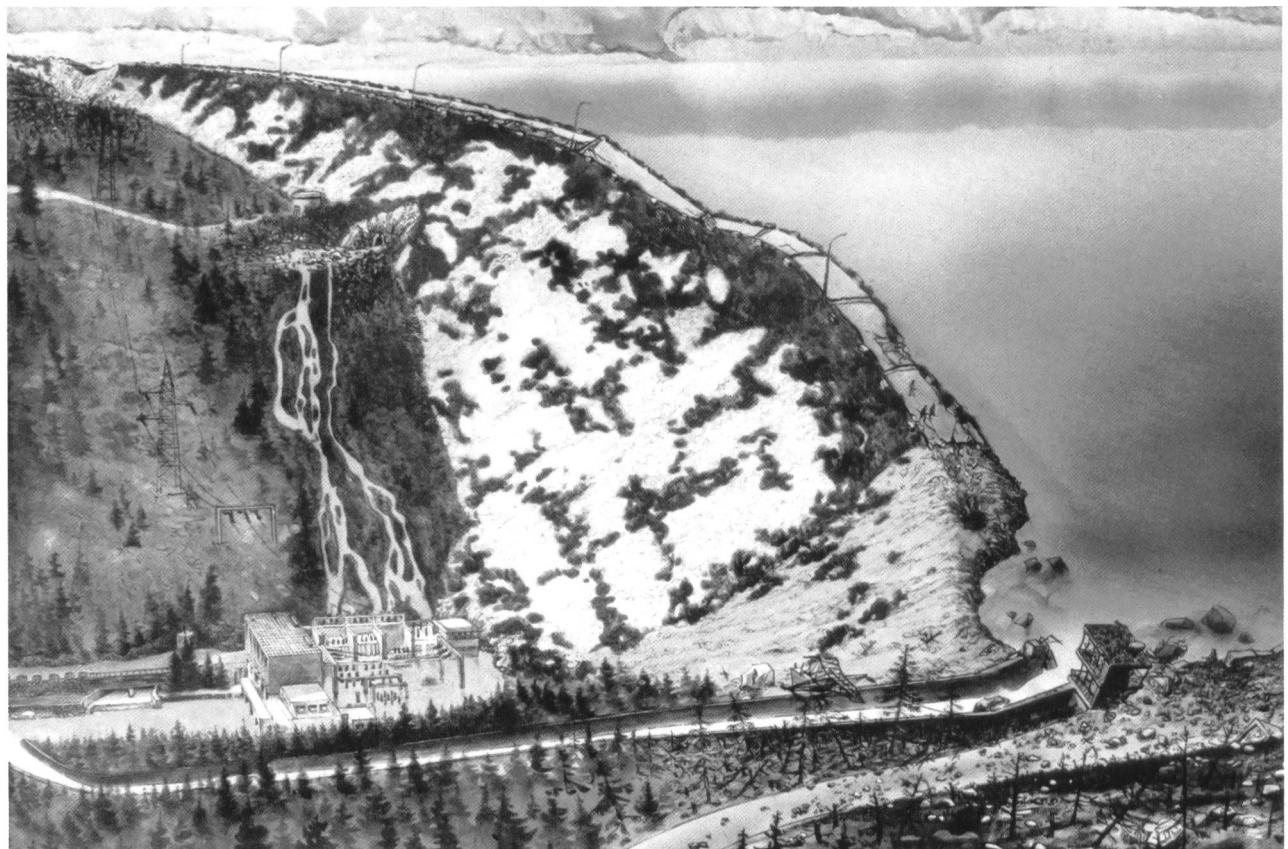
Bild 3. Gemälde der Luftseite mit den Schadstellen: rechts Krater der Sprengladungen 1 bis 3; in Kronenmitte Setzung infolge Sprengung 4; links oben Krater der Sprengladung 5; darunter schlammhaltige Wasseraustritte aus einem der Zugänge zum Sohlgang (aus: Int. Workshop on Dam Safety Evaluation, suppl. vol.).
