**Zeitschrift:** Wasser Energie Luft = Eau énergie air = Acqua energia aria  
**Herausgeber:** Schweizerischer Wasserwirtschaftsverband  
**Band:** 85 (1993)  
**Heft:** 7-8

# Beurteilung des Gefährdungspotentials von Bächen

Andreas Steiger, Heinz Willi Weiss

## Projekt «Naturlandschaft Sihlwald»

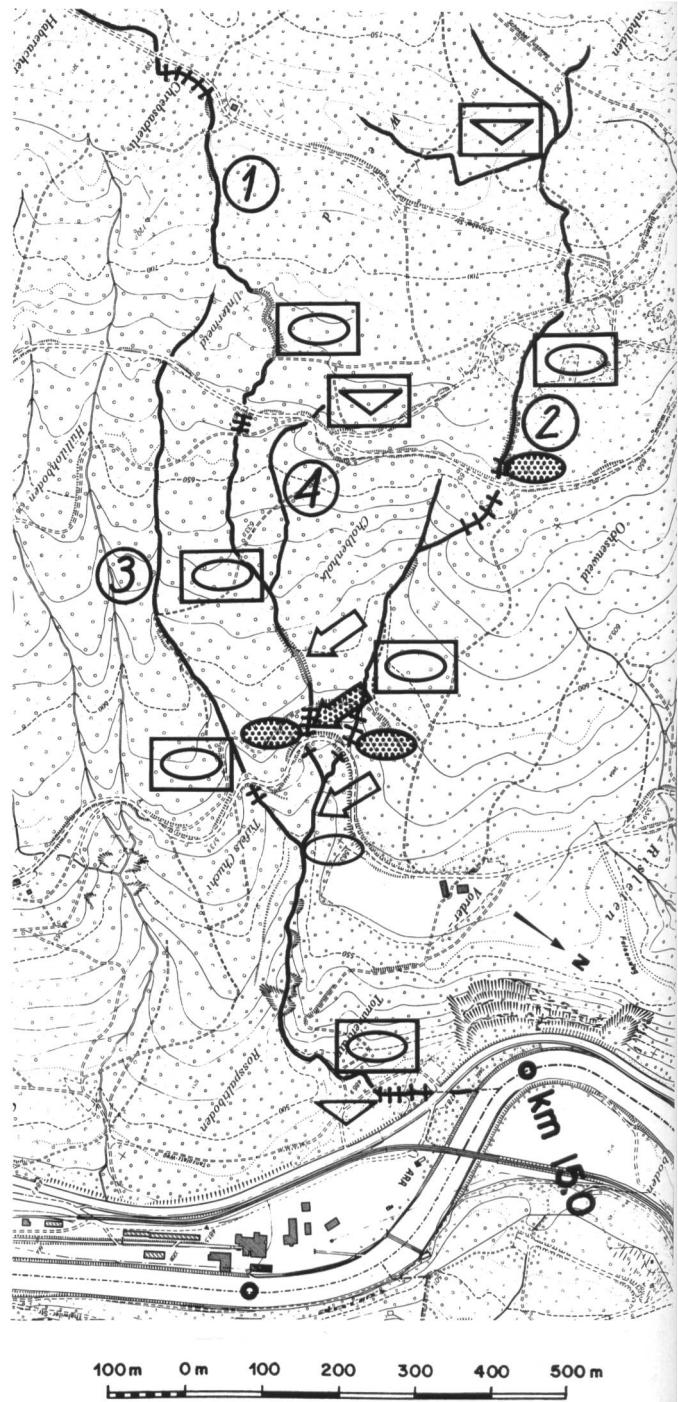
Bild 3. Gefährdungspotential Tommenbach (Ausschnitt Übersichtsplan 1:10 000).

Anlässlich der Feldaufnahmen konnten einzelne Geschiebeherde und Rutschungen als aktuelle Gefährdungspotentiale des Tommenbaches festgestellt werden (Bild 3). Die Rutschung am Zusammenfluss des Seitenbaches Nr. 3 mit dem Hauptarm verursacht bereits heute Unterhaltsprobleme an der Sihltalstrasse. Bei einem Extremereignis ist zudem die Sihltalstrasse durch Überschwemmung gefährdet. Dies weil einerseits der Durchlass unter der Sihltalstrasse nur eine begrenzte Abflussmenge aufnehmen kann, andererseits der Tommenbach bei einem Extremereignis beim markanten Knick rund 250 Meter oberhalb der Mündung verstopfen und über die Ufer treten dürfte. Während eines solchen Ereignisses dürfte allerdings nur eine sehr beschränkte Geschiebemenge zur Sihltalstrasse transportiert werden.

Mit der vollständigen Renaturierung des Sihlwaldes dürfen sich an verschiedenen Stellen des Tommenbaches zusätzliche Geschiebeherde entwickeln. Veränderungen ergeben sich in erster Linie dort, wo der Bachlauf heute durch Sperren gesichert ist, welche bei fehlendem Unterhalt zusammenfallen werden. Ein Grossteil der Sperren wurde einst erbaut, um die der Bewirtschaftung dienenden Waldstrassen zu sichern. Mit dem Verzicht auf eine zukünftige Nutzung des Sihlwaldes wird die Bedeutung der Waldstrassen stark reduziert, so dass eine temporäre Überflutung beziehungsweise Schäden an den Strassen in Kauf genommen werden können. Die Gefährdung für die Sihltalstrasse sowie für den Vorfluter, die Sihl, ändert sich andererseits durch die vollständige Renaturierung nicht massgeblich. Grundsätzlich drängen sich deshalb beim Tommenbach keine Massnahmen zur Reduktion des Gefährdungspotentials auf. Allenfalls kann durch die Umgestaltung des Durchlasses unter der Sihltalstrasse sowie Massnahmen auf den letzten 250 Metern des Bachlaufes die bereits bestehende Überschwemmungsgefahr für die Sihltalstrasse verkleinert werden.

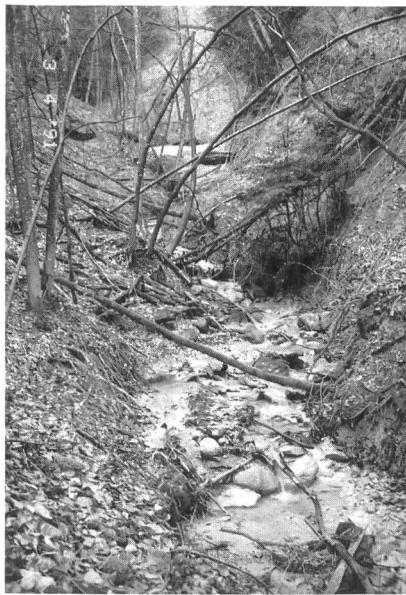
Bild 4, links. Gerinne des Tommenbaches. Die Sohle besteht hier grösstenteils aus Molassegesteinen.

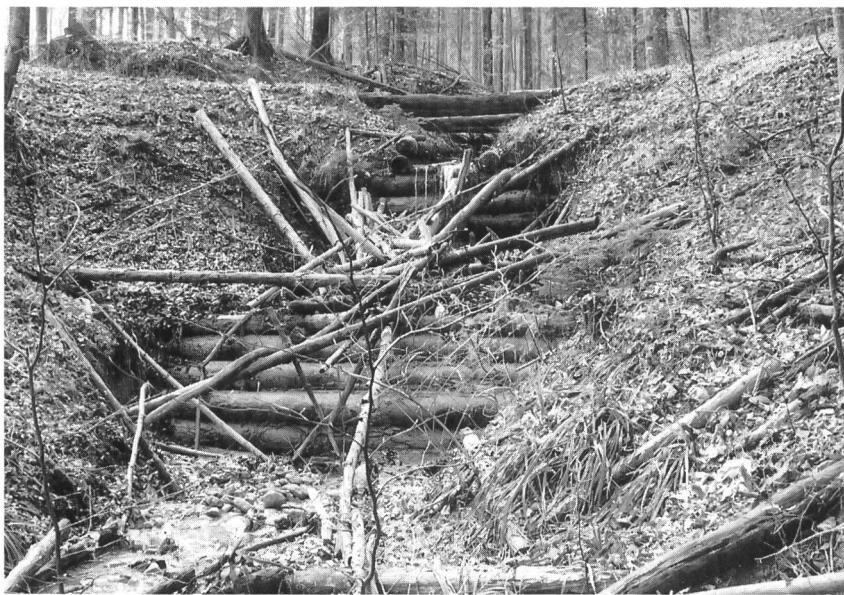
Bild 5, rechts. Zerfallende Holzsperren am Tommenbach im Bereich einer Waldstrasse.

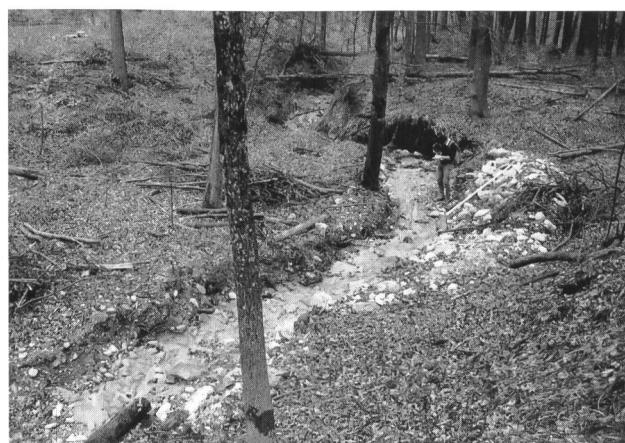
Bild 6. Natürlicher Geschiebeablagerungsraum am Hauptarm des Tommenbaches.

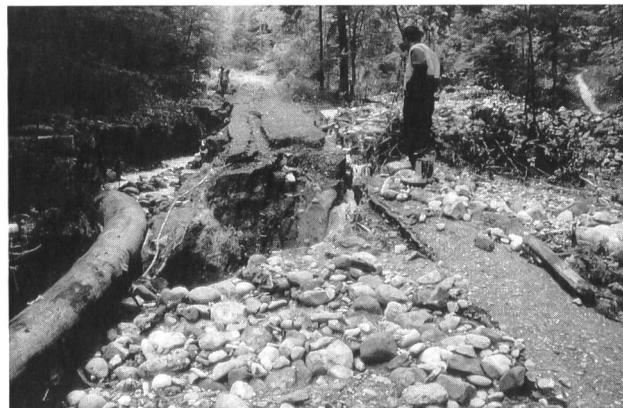
Bild 7. Walderschliessungsstrasse mit grösserem Längsgefälle nach dem 23. Juni 1993. Rechts oben ist ein Auflandungsdelta erkennbar, links ein Erosionstrichter im Strassenkörper mit neuem Bachgerinne.

Im Gebiet zwischen Langnau a. A. und Sihlbrugg entlud sich am Mittwoch, dem 23. Juni 1993, ein heftiges Gewitter, wobei das Kerngebiet des Sihlwaldes besonders stark betroffen war. Die hohe Niederschlagsintensität sowie die bereits herrschende Durchnäszung führten in den Seitenbächen der Sihl zu extremen Abflussmengen. Verschiedene Durchlässe der Waldstrassen wurden vollständig verstopft. Das anfallende Kies, Geröll und Geschwemmsel füllten die offenen Räume hangaufwärts der Durchlässe, so dass die Strassendammkörper breitseitig überströmt wurden. Trotz einzelnen Anrisse ereigneten sich jedoch keine Dammbrüche. Hingegen wurden einige Waldstrassen mit starkem Längsgefälle über grössere Strecken tief erodiert. Auch die Sihltalstrasse wurde in Mitleidenschaft gezogen. Während es auf der Strasse zu keinen nennenswerten Unterbrüchen des Verkehrsflusses kam, wurde das Trassee der Sihltalbahn an zwei Stellen derart intensiv überströmt, dass der Bahnverkehr für mehrere Wochen eingestellt bleiben musste.
