Artikel: Murgänge im Dorfbach von Randa (VS)
Autor: Zimmermann, Markus
DOI: <https://doi.org/10.5169/seals-940765>

Murgänge im Dorfbach von Randa (VS)

Beurteilung und Massnahmen

Markus Zimmermann

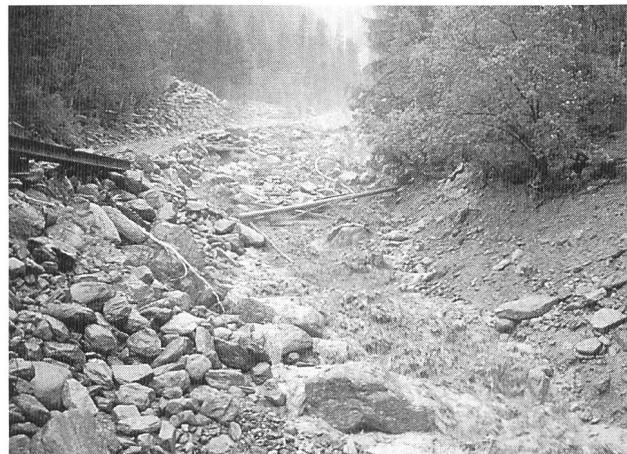
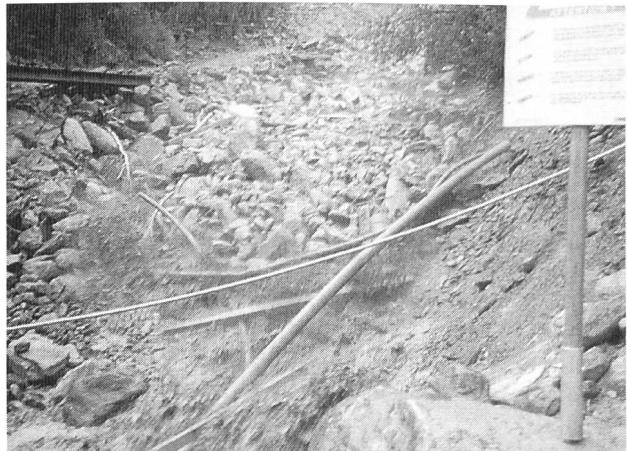
Bilder 2 und 3: Murgang vom 2. Juni 1992 im Dorfbach von Randa. Deutlich erkennbar ist die grobblockige Murenfront. Zwischen den beiden Aufnahmen liegen 3 bis 5 Sekunden (Aufnahme: J. Summermatter, Randa, 2. Juni 1993).

Mit einer Auswertung von historischen Dokumenten wurde versucht, die Murgänge soweit zurück als möglich zu erfassen (z. B. Lanz-Stauffer und Rommel 1936). Da die Murgänge im Dorfbach bis 1991 meist ohne Schaden anzurichten in die Vispa gelangten, sind Dokumente spärlich. Es konnte aber gezeigt werden, dass das Dorf in den letzten 250 Jahren nie direkt durch Murgänge betroffen war. Für das 20. Jahrhundert sind einige Ereignisse dokumentiert: z. B. eines im Jahre 1935, das etwa 15 000 bis 25 000 m³ Material zwischen Kote 1440 und 1510 m abgelagert hatte. Die BVZ-Bahn wurde in diesem Jahrhundert durch den Dorfbach nur zweimal unterbrochen. In den letzten drei Jahren haben dann mehrere Ereignisse Probleme verursacht, nachdem sich durch den Bergsturz die Situation unten am Kegel wesentlich verändert hatte: Am 16. Juni und am 8. August 1991 verursachten zwei Murgänge eine Verklausung des neuen Vispagerinnes. Das Volumen des zweiten Ereignisses betrug 10 000 bis 15 000 m³. Der Murgang vom 2. Juni 1992 lagerte 2000 bis 3000 m³ im Gerinne und unten an der Vispa ab. Eine einmalige Serie von Photos, aufgenommen durch J. Summermatter (Randa), dokumentiert diesen Murgang (Bilder 2 und 3).

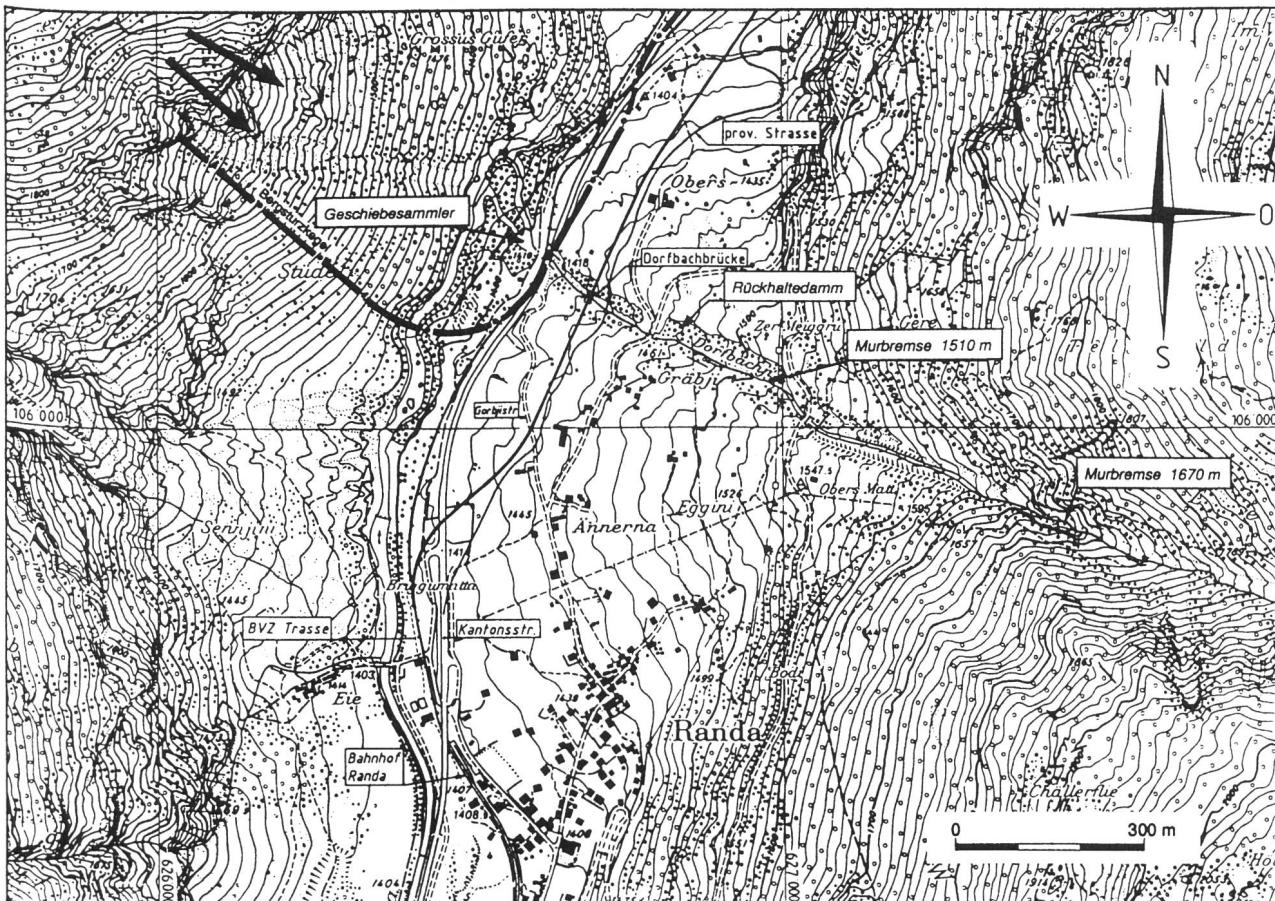
Bild 4: Murgangverbauungen im Dorfbach von Randa, Situation. Die Murbremse auf 1510 m (horizontaler Rost) mit dem Rückhaltegraben kann etwa 12 000 m³, der Geschiebesammler an der Mündung etwa 15 000 m³ zurückhalten. Die Murbremse auf 1680 m (Schlitzdamm) wurde wegen unsicheren Verhaltens im Lastfall nicht ausgeführt.

Das Ablenken eines Murganges auf die rechte, unbewohnte Kegelseite wurde geprüft, aber wegen des unsicheren Verhaltens bei einem grossen Murgang verworfen. Aus gleicherem Grund wurde ein Ablagerungsbecken auf der Höhe 1530 m (oberste Brücke) abgelehnt. Folgende Bauwerke wurden detaillierter geprüft (Bild 4): Eine Murbremse in der Engstelle auf 1680 m, eine Murbremse auf etwa 1510 m und ein Geschieberückhaltebecken an der Mündung in die Vispa. In der Folge wurde eine Kombination von zwei Bauwerken realisiert. Ein horizontaler Stahlrost (Eisenbahnschienen) am Ende einer leichten Rechtskurve sollte einen ersten grossen Schub durch die Entwässerung des Murkopfes abbremsen und nachfolgendes Material zur Ablagerung bringen (Bild 5). Für weitere grosse Schübe wurde ein Ablagerungsraum rechts unterhalb der Murbremse mit einem Damm abgeschlossen (Bild 6). Mit diesem Konzept sollten etwa 12 000 bis 15 000 m³ Geschiebe zurückgehalten und die unterliegenden Eisenbahn- und Strassenbrücken vor dem ersten, meist grössten Schub, geschützt werden. Das in der Mündung erstellte Geschieberückhaltebecken mit einem aus Blöcken aufgebautem Damm parallel zur Vispa kann maximal eine etwa gleich grosse Geschiebemenge zurückhalten. Die Murbremse in der Engstelle (Schlitzdamm aus Stahlelementen) wurde nicht erstellt. Es bestand die Möglichkeit, dass im Falle eines Versagens der Stahlstruktur ein Murgang unterhalb stoppen und anschliessend gegen links auf das Dorf zu ausbrechen könnte.

Mit der Kombination von Murbremse und Rückhaltebecken können etwa 25 000 bis 30 000 m³ Geschiebe kontrolliert werden. Eine direkte negative Auswirkung der Strukturen konnte auch im Falle eines vollständigen Versagens ausgeschlossen werden. Um die Funktion des Bauwerkes im Lastfall zu überwachen, wurde eine Videokamera mit Fernauslösung installiert.

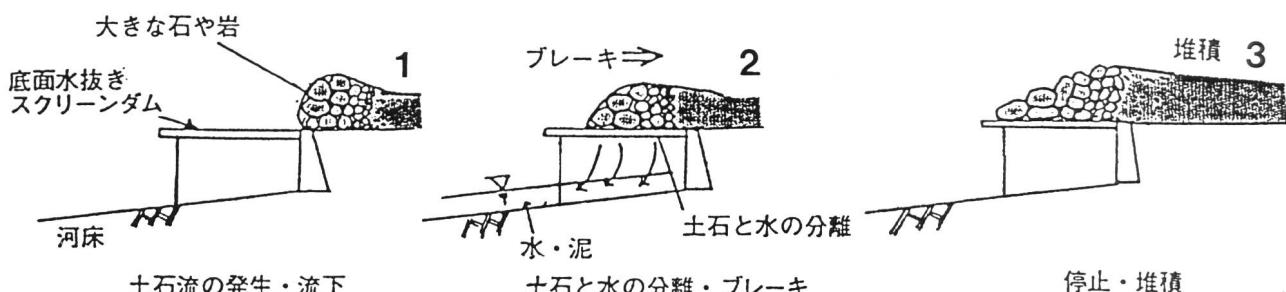
Bild 5: Prinzipskizze einer Murbremse.

1. Der Murgang fährt mit der ausgeprägten, grobblockigen Murenfront auf den Rost.

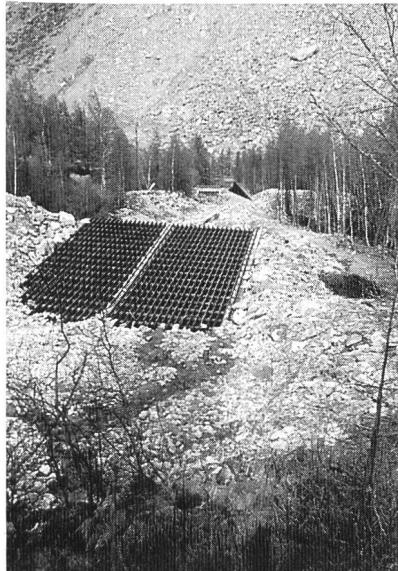
Bild 6, links: Murgangbremse (horizontaler Rost): Länge 19 m, Breite 12 m. Bachabwärts ist der Rückhaltedammb zu erkennen (Pfeil).
Photo vom 30. April 1993

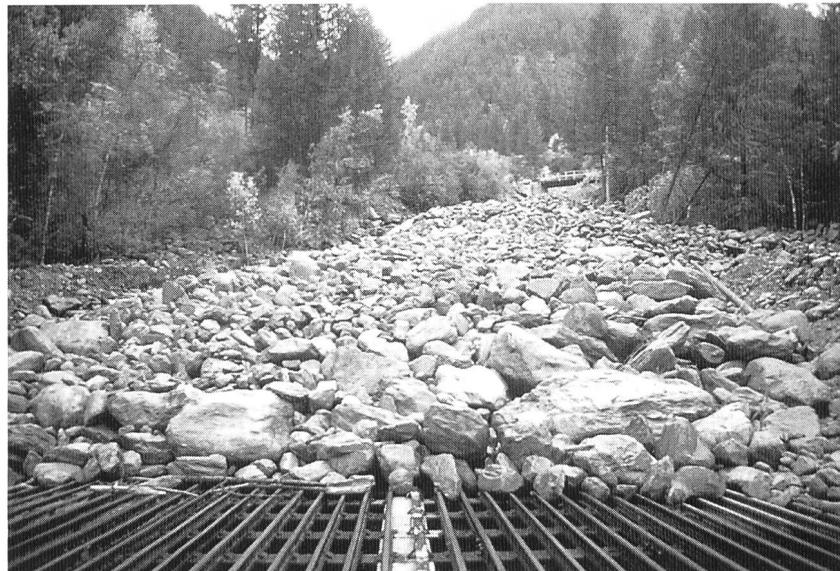
Bild 7, rechts: Ablagerungen der grobblockigen Murenfront auf dem Rost (Murgang vom 24. September 1993, Aufnahme 25. September 1993).

Die Bauwerke hielten gesamthaft etwa 6000 m³ Geschiebe zurück. Der Geschieberückhalteraum unmittelbar rechts unterhalb der Murbremse wurde nicht in Anspruch genommen. Die Geschwindigkeit der Murschübe in der Kurve war vermutlich zu gering, um ein Umfließen auf der rechten Seite und ein Ausbrechen zu ermöglichen. In die Vispa gelangte kein Geschiebe.
