Wasserkraftanlage Samanalawewa, Sri Lanka

Erfahrungen beim Ausbruch des Druckstollens

Hans-Erwin Minor, Peter Molinari, Volker Öhmichen

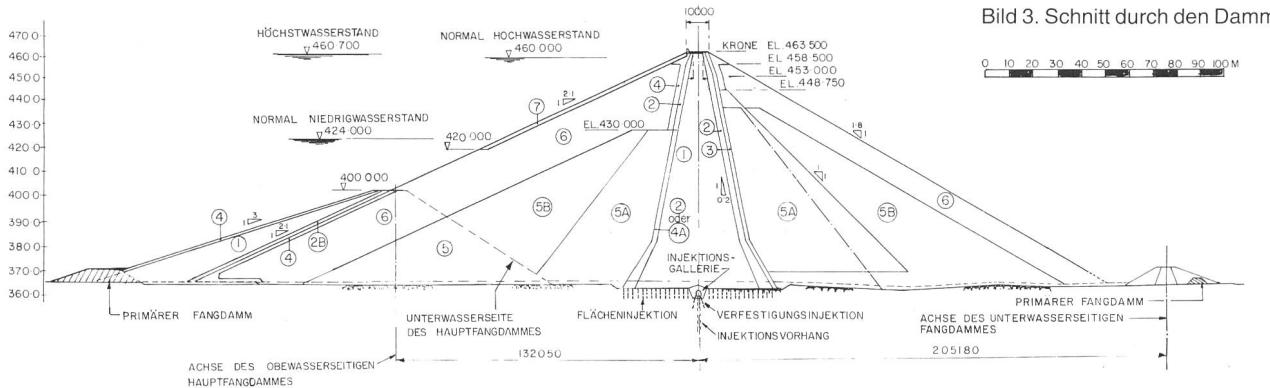
Bild 3. Schnitt durch den Damm.

Zone	Funktion	Material
1	Kern	Siltiger – toniger Sand
2	Feinfilter	Gebrochener Kies/Sand
3	Grobfilter	Gebrochener Kies
4	Übergangszone	Steinschüttung (400 mm max.)
4A	Übergangszone	Gebrochener Kies oder klassierte Steinschüttung (100 mm max.)
5A	Innere Randzone	Feine Steinschüttung (0,5 m max.)
5B	Innere Randzone	Steinschüttung (1 m max.), leicht verwitterter oder frischer Fels
6	Äussere Randzone	Steinschüttung frischer Fels
7	Böschungsschutz	Sauberer, frischer Fels (Blockwurf)
8	Schüttung	Felsaushubmaterial

Die technischen Daten des Projekts können der Tabelle 1 entnommen werden. Bild 3 zeigt einen Schnitt durch den Damm, Bild 4 durch die Hochwasserentlastungsanlage. Lage und Längsschnitt durch die Wasserwege ist in Bild 5 dargestellt.

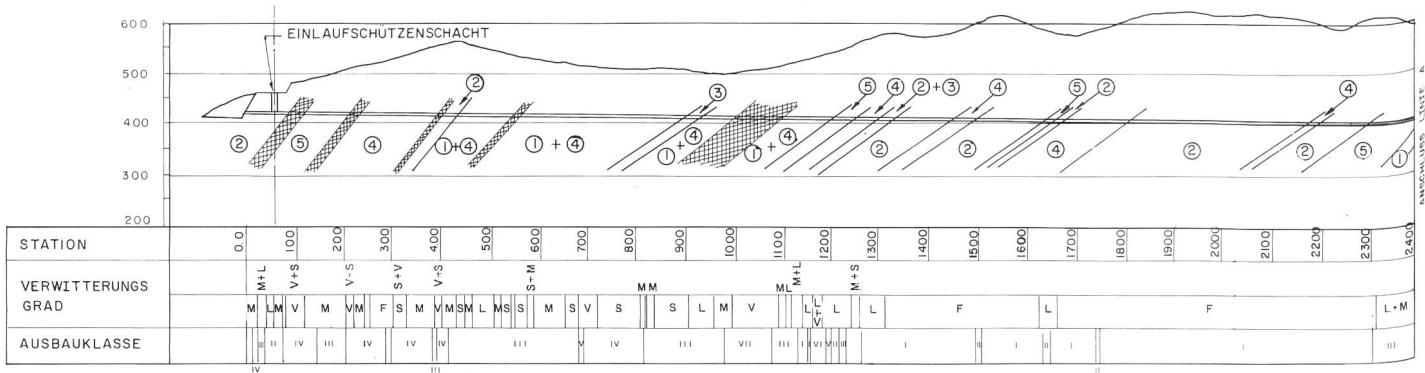
Bild 6. Stollengeologie.

- 1 Granulit – Gneis
- 2 Charnockit (Pyroxene)
- 3 Kristalliner Kalkstein + Kalkgneis
- 4 Granat – Biotit – Gneis/Biotit – Gneis
- 5 Quarz

F Frisch	
L Leicht	
M Mässig	
S Stark	
V Vollständig	
Störungszonen sind gerastert angegeben.

vollständig verwittert, d.h. die anstehenden Gneise waren zu wassergesättigtem sandigem Silt oder siltigem Sand zersetzt. Bild 6 zeigt die angetroffene Stollengeologie im Detail sowie die Lage der grösseren Störungszonen.

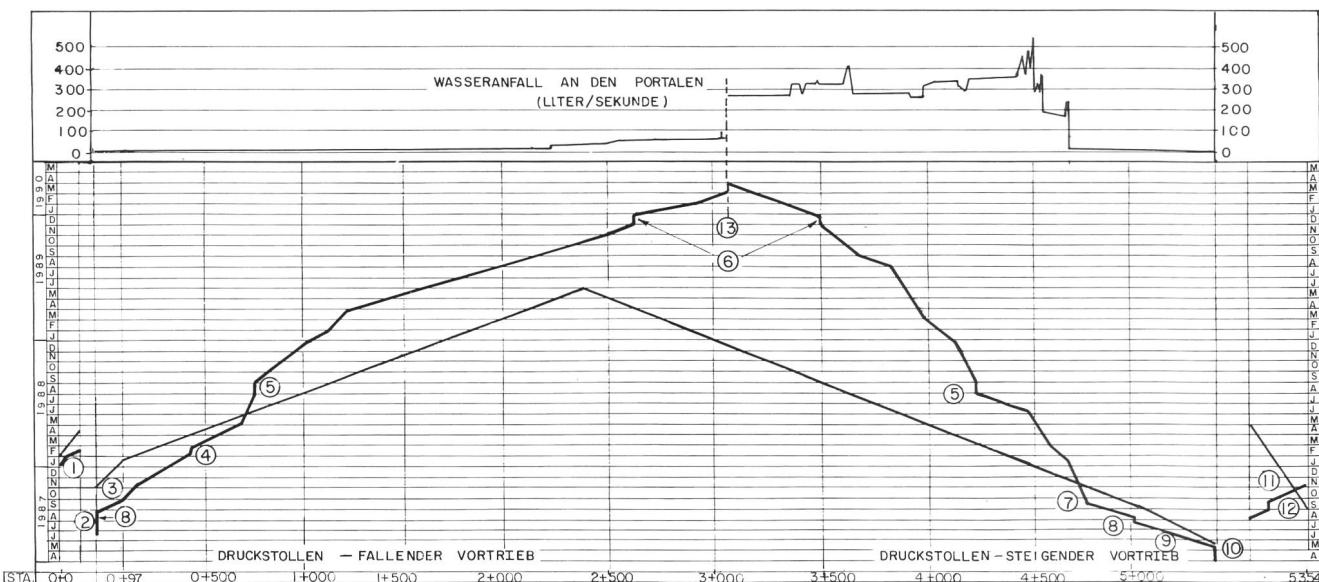
Bild 8. Gegenüberstellung des geplanten und des erreichten Baufortschritts sowie Wasseranfall während des Vortriebs.

1 Einlaufstollen, 2 Voreinschnitt/Portale, 3 Fensterstollen (fallender Vortrieb), 4 Schieneneinbau, 5 Streik vom 22. Juli bis 1. September 1988, 6 Stromausfall vom 12. bis 24. Dezember 1989, 7 Vorausbohrung, 8 Ausnahmezustand vom 29. Juli bis 4. August 1987, 9 Fensterstollen (steigender Vortrieb), 10 Voreinschnitt / Portale, 11 Auslaufstollen, 12 Vorübergehende Einstellung des Vortriebes, 13 Durchschlag am 22. März 1990.

Die grössten gemessenen Wassermengen am Einlaufportal betragen 96 l/s, am Auslaufportal wurden maximal 530 l/s gemessen. Während der Wasseranfall mit höchstens 70 l/s an der Ortsbrust im fallenden Vortrieb keine nennenswerten Probleme verursachte, entwickelte sich der Wasseranfall von bis zu 450 l/s im Ortsbrustbereich des steigenden Vortriebs zu einem bestimmenden Faktor für den erreichbaren Baufortschritt (Bild 8).

Auf dem Bild 8 ist der geplante dem erreichten Baufortschritt gegenübergestellt. Man erkennt eine Verzögerung von 9,7 Monaten.

Die Verzögerungen waren bereits im Frühjahr 1988 erkennbar (Bild 8). Es wurden sofort Abhilfemaßnahmen eingeleitet, denn der Tunnel lag auf dem kritischen Weg der Gesamtanlage.
