18./19. Mai 1994: Was alles nicht passiert ist...

Rückhaltebecken, Entlastungsstollen und Lebendverbau: Dass sich diese neuartigen Methoden beim Hochwasserschutz nicht nur bewähren, sondern dass sich damit sogar gleichzeitig Geld sparen und naturnahe Zustände schaffen lassen, zeigten Wasserbaufachleute anlässlich zweier Begutachtungen in den von den Pfingsthochwassern 1994 betroffenen Gebieten der Kantone Aargau und Zürich.

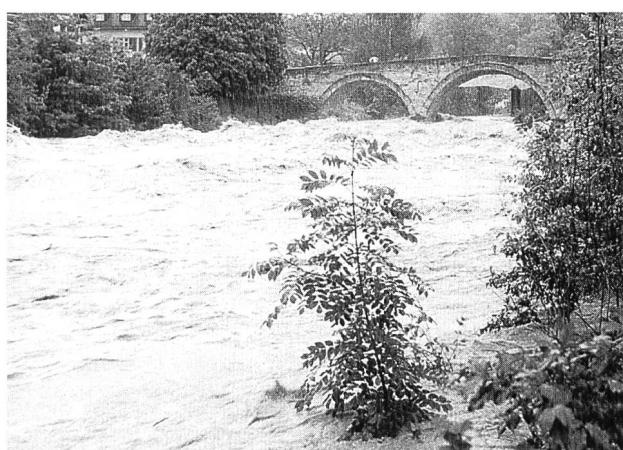
Bild 1. Mit bis zu 150 Litern Niederschlag pro Quadratmeter wurden am 18./19. Mai 1994 an verschiedenen Stellen der Nordschweiz Regenmengen gemessen, die zu den höchsten dieses Jahrhunderts gehörten. Viele Flüsse, wie die Töss bei Rorbas, führten Hochwasser. Weite Gebiete in den Kantonen Aargau und Zürich wurden überschwemmt. (Foto: Klaus W. Bodenmüller)

In der Nordschweiz wurden an verschiedenen Orten, beispielsweise in Brugg, Andelfingen und Weinfelden, Niederschlagsspitzen um 130 mm pro Tag bzw. 150 mm pro vier-

undzwanzig Stunden gemessen (wobei lokal wahrscheinlich noch grössere Mengen gefallen sein dürften). In diesem Gebiet, das im Normalfall mit einem Jahresmittel von 800 bis 900 mm die tiefsten Niederschlagsmengen der schweizerischen Alpennordseite aufweist, ist ein derart heftiges Ereignis aussergewöhnlich. Dazu traf es Böden, die durch vorangegangene Regenfälle bereits gesättigt waren. Vor allem kleine Einzugsgebiete reagieren dann sehr schnell. Auch der Rueribach schwoll an jenem Tag rasch an. Doch der Rückhalt im Greuel verzögerte den Abfluss auf ein gefahrloses Mass: Erst im Laufe von etwa zehn Stunden floss das zurückgehaltene Wasser kontrolliert ab. Bereits Anfang Juni konnte das kurzzeitig überflutete Tal wieder als Gras- und Weideland genutzt werden.

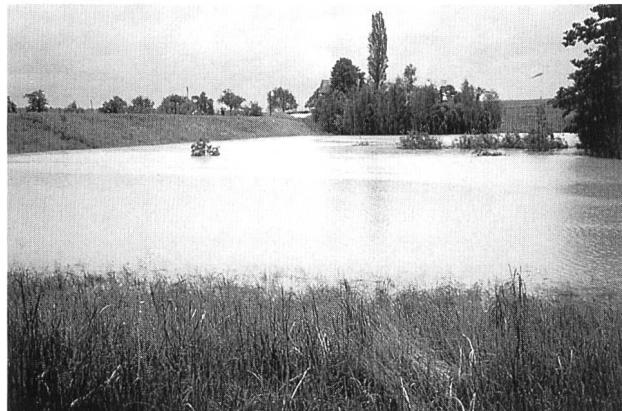
Bild 2. Das Rückhaltebecken Greuel wurde am 19. Mai 1994 beinahe randvoll gefüllt. (Foto: Hartmut Mattheja)

Inzwischen weiß er es. Im Jahre 1984 ist das Rückhaltebecken im Tal des normalerweise unscheinbaren Rueribachs erstellt worden, und seither ist es schon viermal seiner Aufgabe gerecht geworden. Vor allem während der starken Regenfälle kurz vor Pfingsten 1994 füllte sich der Stauraum beinahe bis an den Rand. Damals, vom 18. auf den 19. Mai, geriet die nordalpine Schweiz etwa vierundzwanzig Stunden lang in den Einflussbereich eines rasch wandernden Tiefdruckgebietes. Ergiebige Regenfälle wurden vom östlichen Genfersee bis zum westlichen Bodensee verzeichnet, in einzelnen Gebieten sogar sehr starke: bei Montreux, an der Ostseite des Lac de la Gruyère, südlich des Napf und, vor allem, von Aarau über Brugg und entlang der Thur bis nach Weinfelden.

Das Rückhaltebecken umfasst vier Bauteile: einen 16,5 m hohen und 157 m breiten Schüttdamm mit flachen Böschungsneigungen, einen Grundablass (mit abflussreduzierender Durchlassöffnung und 80 m langem Durchstutunnel samt Fischpass und anschliessendem Tosbecken), eine Hochwasserentlastung und einen Geschiebesammler oberhalb der Stauwurzel des Beckens. Ausgelegt ist es für ein Hochwasser von 25 m³/s. Davon werden durch den Grundablass 3 m³/s kontinuierlich abgeführt, während im Stauraum maximal 100 000 m³ Wasser zurückgehalten werden.

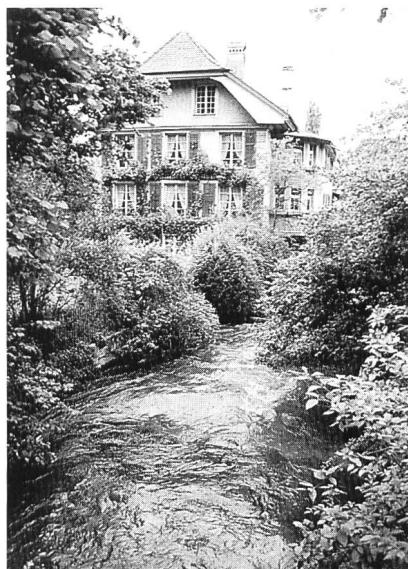
Bild 4. In Lenzburg ist ein angemessener Gerinneausbau des Aabachs, der immer wieder über die Ufer tritt, ohne schwerwiegende Eingriffe in das Ortsbild nicht möglich. (Foto: Felix Frank)

Ganz anders war die Situation zum gleichen Zeitpunkt etwas weiter oben, in Lenzburg. Hier trat der Aabach über die Ufer, und die tieferliegenden Gebiete wurden überschwemmt. Eine ausreichende Bachverbauung wäre in diesem dicht bebauten Quartier, wo sich alte Gewerbe Kanäle mit einer gewissen Romantik ineinander verschachteln, ohne gravierende bauliche Eingriffe nicht möglich. Deshalb sprechen die guten Erfahrungen von Niederlenz nach Meinung von Hartmut Matheja (Abteilung Landschaft und Gewässer im Aargauischen Baudepartement) dafür, auch in Lenzburg einen Entlastungsstollen anzulegen. Er würde zum bestehenden Stollen in Niederlenz führen, und der Aabach bliebe in seinem bisherigen Bett: «Dadurch erübrigen sich störende Erweiterungen der Bachverbauungen in einem höchst sensiblen Gebiet in Lenzburg, und die bestehenden wasserbaulichen Zeugen der städtischen Industriegeschichte können angemessen instandgestellt und auf Dauer erhalten werden.»

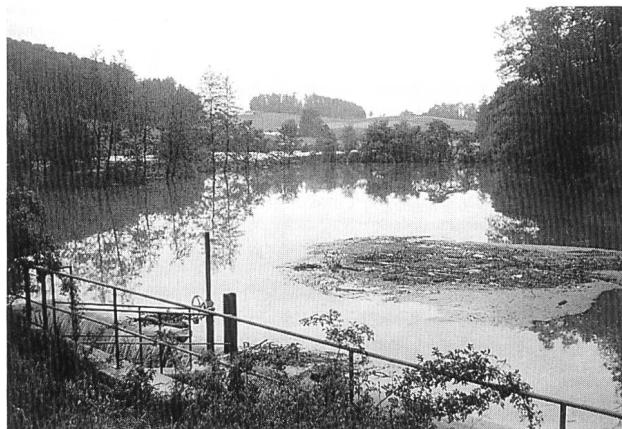
Bild 6. Das gefüllte Hochwasserrückhaltebecken Bäckental am 19. Mai 1994. Innert dreizehn Stunden floss das Wasser wieder ab.
(Foto: Lorenzo Willi)

Im Rückhaltebecken Bäckental können maximal 155 000 Kubikmeter Wasser zurückgehalten werden. Überflutet

werden dann rund zehn Hektaren Land, davon sind 30 % Kulturland, 25 % Wald und 45 % Naturschutzgebiet. Nach den starken Regenfällen am 18./19. Mai 1994 hat sich das Becken nun erstmals vollständig gefüllt, und die Hochwasserspitze konnte zurückgehalten und gedämpft weitergeleitet werden. Die Niederschläge waren aber so stark, dass es für kurze Zeit sogar zu einem geringfügigen Überströmen der Überlaufkante der Hochwasserentlastung kam.

Schäden sind jedoch keine entstanden. Nach dem Ende der Regenfälle hat sich das Becken innert dreizehn Stunden wieder vollständig entleert. In Maschwanden ist man überzeugt, dass die Sorgen mit dem Haselbach der Vergangenheit angehören.

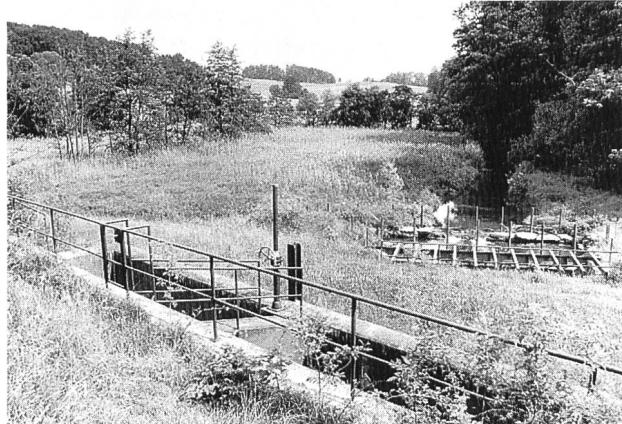
Bild 7. Auch im Hochwasserrückhaltebecken Bäckental erinnert Ende Juni 1994 nichts mehr an die zeitweise Überflutung.
(Foto: Felix Frank)

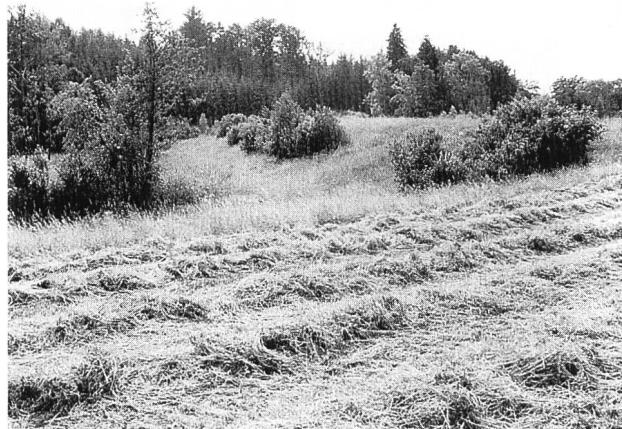
Bild 8. Das Hochwasserrückhaltebecken Bäckental in der zürcherischen Gemeinde Maschwanden passt sich gut in die Landschaft ein.
(Foto: Felix Frank)

Um diese Wassermenge aufzunehmen, hätten die vielen schönen Uferbestockungen des Dorfbachs vollständig zerstört werden müssen, ebenso alle bestehenden Brücken. Ein tiefer Betongraben, in dem normalerweise nur ein schmales Rinnensal geflossen wäre, hätte das Dorf zwangsläufig geteilt. Die Alternative war die Errichtung eines Rückhaltebeckens oberhalb des Dorfes. 1986 war es fertiggestellt, mit Gesamtkosten von rund drei Millionen Franken. Der Rückhalteraum wurde durch zwei aus Moränenmaterial aufgeschütteten Dämmen errichtet. Der untere Hauptdamm bildet den Talabschluss, und der obere, seitliche Nebendamm grenzt die Überschwemmungsfläche gegen intensiv bewirtschaftetes Kulturland ab. Das im Hauptdamm eingebaute Hochwasserentlastungswerk begrenzt die Stauhöhe und verunmöglicht damit ein Überströmen der Dämme. Anfängliche Befürchtungen, der Damm füge sich nicht in die Landschaft ein, erwiesen sich im nachhinein als grundlos.
