# 18./19. Mai 1994: Was alles nicht passiert ist...

*Rückhaltebecken, Entlastungsstollen und Lebendverbau: Dass sich diese neuartigen Methoden beim Hochwasserschutz nicht nur bewähren, sondern dass sich damit sogar gleichzeitig Geld sparen und naturnahe Zustände schaffen lassen, zeigten Wasserbaufachleute anlässlich zweier Begehungen in den von den Pfingsthochwassern 1994 betroffenen Gebieten der Kantone Aargau und Zürich.*

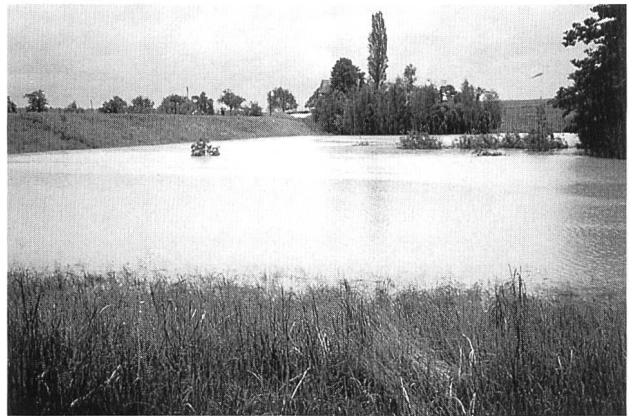
Bild 2. Das Rückhaltebecken Greuel wurde am 19. Mai 1994 beinahe randvoll gefüllt. (Foto: Hartmut Matheja)

Inzwischen weiss er es. Im Jahre 1984 ist das Rückhaltebecken im Tal des normalerweise unscheinbaren Rüeribachs erstellt worden, und seither ist es schon viermal seiner Aufgabe gerecht geworden. Vor allem während der starken Regenfälle kurz vor Pfingsten 1994 füllte sich der Stauraum beinahe bis an den Rand. Damals, vom 18. auf den 19. Mai, geriet die nordalpine Schweiz etwa vierundzwanzig Stunden lang in den Einflussbereich eines rasch wandernden Tiefdruckgebietes. Ergiebige Regenfälle wurden vom östlichen Genfersee bis zum westlichen Bodensee verzeichnet, in einzelnen Gebieten sogar sehr starke: bei Montreux, an der Ostseite des Lac de la Gruyère, südlich des Napf und, vor allem, von Aarau über Brugg und entlang der Thur bis nach Weinfelden.

Das Rückhaltebecken umfasst vier Bauteile: einen 16,5 m hohen und 157 m breiten Schüttdamm mit flachen Böschungsneigungen, einen Grundablass (mit abflussreduzierender Durchlassöffnung und 80 m langem Durchlass-tunnel samt Fischpass und anschliessendem Tosbecken), eine Hochwasserentlastung und einen Geschiebesammler oberhalb der Stauwurzel des Beckens. Ausgelegt ist es für ein Hochwasser von 25 m<sup>3</sup>/s. Davon werden durch den Grundablass 3 m<sup>3</sup>/s kontinuierlich abgeführt, während im Stauraum maximal 100 000 m<sup>3</sup> Wasser zurückgehalten werden.

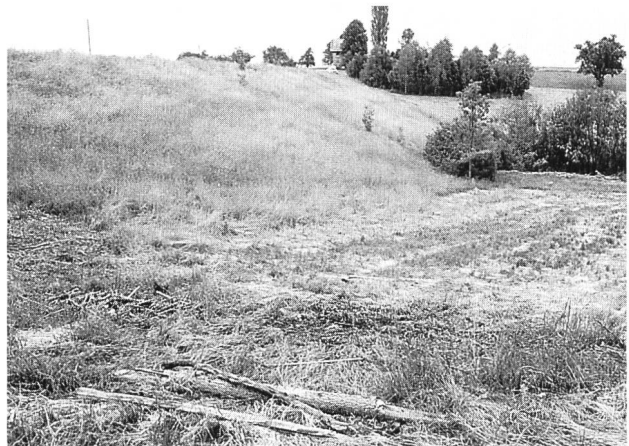
Bild 3. Das Rückhaltebecken Greuel drei Wochen nach dem Ereignis, Anfang Juni 1994. (Foto: Felix Frank)

undzwanzig Stunden gemessen (wobei lokal wahrscheinlich noch grössere Mengen gefallen sein dürften). In diesem Gebiet, das im Normalfall mit einem Jahresmittel von 800 bis 900 mm die tiefsten Niederschlagsmengen der schweizerischen Alpennordseite aufweist, ist ein derart heftiges Ereignis aussergewöhnlich. Dazu traf es Böden, die durch vorangegangene Regenfälle bereits gesättigt waren. Vor allem kleine Einzugsgebiete reagieren dann sehr schnell. Auch der Rüeribach schwoll an jenem Tag rasch an. Doch der Rückhalt im Greuel verzögerte den Abfluss auf ein gefahrloses Mass: Erst im Laufe von etwa zehn Stunden floss das zurückgehaltene Wasser kontrolliert ab. Bereits Anfang Juni konnte das kurzzeitig überflutete Tal wieder als Gras- und Weideland genutzt werden.

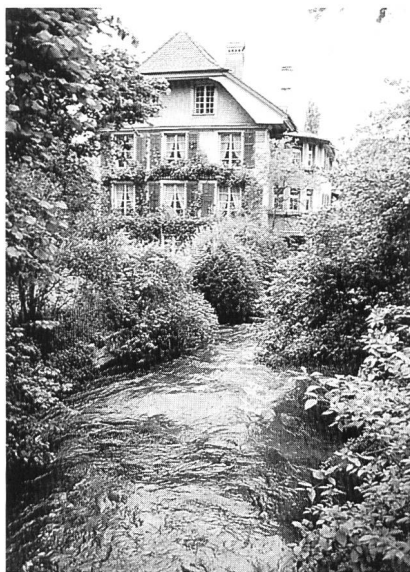
Bild 4. In Lenzburg ist ein angemessener Gerinneausbau des Aabachs, der immer wieder über die Ufer tritt, ohne schwerwiegende Eingriffe in das Ortsbild nicht möglich. (Foto: Felix Frank)

Ganz anders war die Situation zum gleichen Zeitpunkt etwas weiter oben, in Lenzburg. Hier trat der Aabach über die Ufer, und die tieferliegenden Gebiete wurden überschwemmt. Eine ausreichende Bachverbauung wäre in diesem dicht bebauten Quartier, wo sich alte Gewebekänäle mit einer gewissen Romantik ineinander verschachteln, ohne gravierende bauliche Eingriffe nicht möglich. Deshalb sprechen die guten Erfahrungen von Niederlenz nach Meinung von *Hartmut Matheja* (Abteilung Landschaft und Gewässer im Aargauischen Baudepartement) dafür, auch in Lenzburg einen Entlastungsstollen anzulegen. Er würde zum bestehenden Stollen in Niederlenz führen, und der Aabach bliebe in seinem bisherigen Bett: «Dadurch erübrigen sich störende Erweiterungen der Bachverbauungen in einem höchst sensiblen Gebiet in Lenzburg, und die bestehenden wasserbaulichen Zeugen der städtischen Industriegeschichte können angemessen instandgestellt und auf Dauer erhalten werden.»

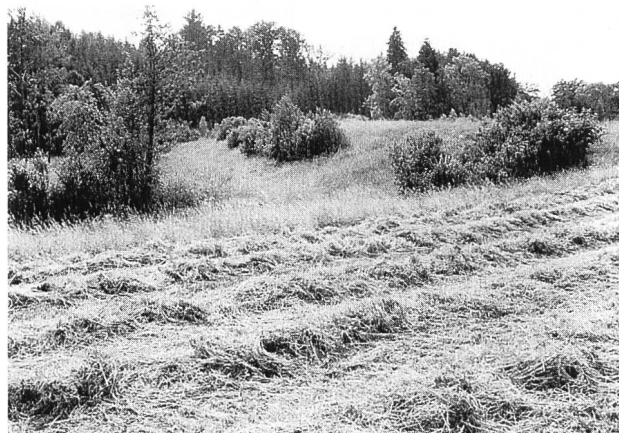
Bild 8. Das Hochwasserrückhaltebecken Bäckental in der zürcherischen Gemeinde Maschwanden passt sich gut in die Landschaft ein. (Foto: Felix Frank)

Um diese Wassermenge aufzunehmen, hätten die vielen schönen Uferbestockungen des Dorfbachs vollständig zerstört werden müssen, ebenso alle bestehenden Brücken. Ein tiefer Betongraben, in dem normalerweise nur ein schmales Rinnsaal geflossen wäre, hätte das Dorf zwangsläufig geteilt. Die Alternative war die Errichtung eines Rückhaltebeckens oberhalb des Dorfes. 1986 war es fertiggestellt, mit Gesamtkosten von rund drei Millionen Franken. Der Rückhalteraum wurde durch zwei aus Moränenmaterial aufgeschütteten Dämmen errichtet. Der untere Hauptdamm bildet den Talabschluss, und der obere, seitliche Nebendamm grenzt die Überschwemmungsfläche gegen intensiv bewirtschaftetes Kulturland ab. Das im Hauptdamm eingebaute Hochwasserentlastungswerk begrenzt die Stauhöhe und verunmöglicht damit ein Überströmen der Dämme. Anfängliche Befürchtungen, der Damm füge sich nicht in die Landschaft ein, erwiesen sich im nachhinein als grundlos.
