Artikel: Überflutung des Stauraumes Kraftwerk Rüchling 15. Juni 1995
Autor: Gross, Heinz
DOI: <https://doi.org/10.5169/seals-940419>

Überflutung des Stauraumes Kraftwerk Rüchlig am 15. Juni 1995

Heinz Gross

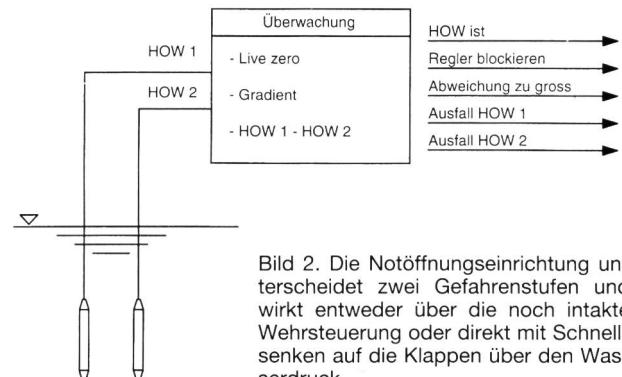
Bild 2. Die Notöffnungseinrichtung unterscheidet zwei Gefahrenstufen und wirkt entweder über die noch intakte Wehrsteuerung oder direkt mit Schnellsenken auf die Klappen über den Wasserdruk.

Die Notöffnungseinrichtung (Bild 2) wird aktiv, sobald der zulässige Pegelgrenzwert verletzt wird. Die Befehle der ordentlichen Wasserhaushaltsautomatik werden galvanisch über Relais unterbrochen, und die Befehlsgewalt bleibt allein bei der Notöffnungseinrichtung. Dieser Betriebszustand wird solange gehalten, bis die Notöffnungseinrichtung von Hand durch Tastendruck wieder zurückgesetzt wird.

Die Notöffnungseinrichtung ist also als Überflutungsschutz ausgebildet. Sie kann den Prozess nach dem Eingriff nicht mehr automatisch in den normalen Betriebszustand zurückführen.

Die Notöffnungseinrichtung wird so konzipiert, dass sie verschiedene Gefahrenstufen unterscheiden kann. Bei intakter Wehrsteuerung erfolgt die Befehlseerteilung über die normalen vorhandenen 380-V-Stellmotoren mit dosierten, selektiven Stellschritten. Bei ausgefallener Wehrsteuerung gehen Schnellsenkbefehle über eine autonome, mit eigenen Akkus gespiesene Steuerung auf Gleichstrom-Stellmotoren. Die Hydraulik ist zudem mit Blasenspeicher geschützt. Die Wehrklappen werden mit Unterstützung des Wasserdruks abgesenkt. Über die Wehrklappen kann nur solange ein sicherer Überflutungsschutz sichergestellt werden, bis der Zufluss nicht grösser ist als die Abflusskapazität der Klappen. Damit wird das sichere Absenken der Wehrklappen bis zu einem Abfluss von rund 600 m³/s durch redundante Systeme ermöglicht.

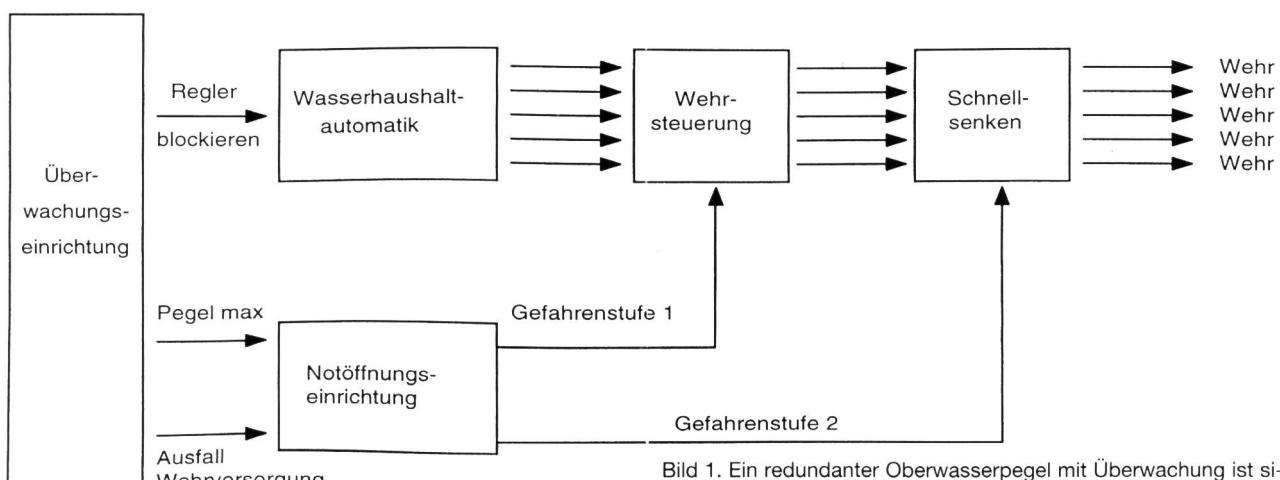
Bild 1. Ein redundanter Oberwasserpegel mit Überwachung ist sicherer und kostengünstig realisierbar.

Ein redundanter Oberwasserpegel beim Wehr (Bild 1) ist kostengünstig und einfach realisierbar. Die Überwachungseinrichtung überprüft beide Messgeräte auf Live zero und Gradienten. Außerdem werden die beiden Messwerte miteinander verglichen. Überschreitet die Abweichung ein Toleranzband, so wird alarmiert. Wenn die Abweichung der beiden Messsignale zu gross ist oder beide Messwertgeber ausgefallen sind, wird das Signal «Regler blockieren» abgegeben.
