**Zeitschrift:** Wasser Energie Luft = Eau énergie air = Acqua energia aria  
**Herausgeber:** Schweizerischer Wasserwirtschaftsverband  
**Band:** 88 (1996)  
**Heft:** 3-4

**Artikel:** Murgang bei Faèd Val Bavona TI  
**Autor:** Rickenmann, Dieter / Röthlisberger, Gerhard  
**DOI:** <https://doi.org/10.5169/seals-940343>

# Murgang bei Faèd, Val Bavona TI

Dieter Rickenmann, Gerhard Röthlisberger

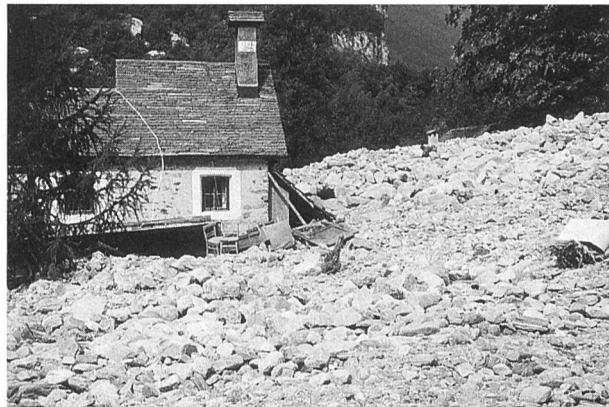
Bild 1. Murgangablagerungen vom 31. August 1992 auf dem Kegel des Ri di Foioi beim Weiler Faèd (Zone C auf Bild 4b). Die Ablagerungen sind deutlich feiner als auf Bild 3.

In der Nacht vom 31. August 1992 ging beim Weiler Faèd im Val Bavona ein Murgang nieder. Auf dem Kegel des Ri di Foioi wurden etwa 30 000 bis 40 000 m<sup>3</sup> Geschiebe abgelagert. Bei diesem Ereignis kamen zwei Menschen ums Leben, und sechs Wohnhäuser und Rustici wurden beschädigt (Bild 1). Infolge weiterer Geschiebeeinstösse durch andere Wildbäche wurde die Strassenverbindung im Val Bavona unterbrochen.

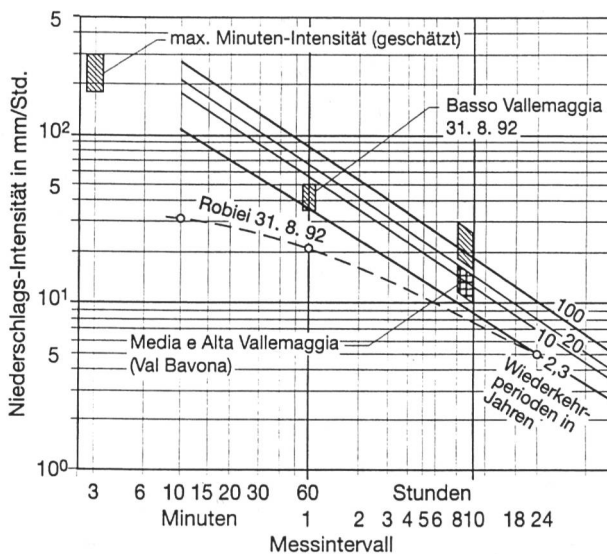
Bild 2. Niederschlags-Intensitäts-Diagramm für das Einzugsgebiet des Wildbaches Ri di Foioi, Faèd, Val Bavona. Niederschlagswerte für den 31. August 1992 aus Spinedi und Kappenberger (1992).

Gemäss einem Bericht des Observatoriums Locarno-Monti (Spinedi und Kappenberger, 1992) fielen im Pedemonte und im unteren Maggiatal 150 bis 250 mm, im mittleren und oberen Maggiatal – also auch im Gebiet von Faèd – 100 bis 140 mm Regen (geschätzt) innerhalb von 8 bis 10 Stunden. Die maximalen Stundenwerte traten zwischen 19 und 23 Uhr auf und lagen bei etwa 50 mm, die maximalen minütlichen Niederschläge wurden auf 3 bis 5 mm geschätzt. Bild 2 zeigt das Niederschlags-Intensitätsdiagramm für das Einzugsgebiet des Wildbaches Ri di Foioi für Wiederkehrperioden von 2,3-, 10-, 20- und 100-jährlichen Starkregenereignissen (nach Geiger et al., 1991). Ebenfalls eingezeichnet sind einige Niederschlagswerte vom 31. August 1992 aus dem Maggiatal sowie von der Messstation Robiei (rund 7 km nördlich von Faèd gelegen) der SMA (ASTA Station).

Anhand der Station Robiei beurteilt, waren die Niederschlagsintensitäten im Val Bavona nicht besonders hoch. Grundsätzlich nahm die Stärke der Niederschläge mit zunehmender Dauer zu, d.h. für längere Zeitintervalle traten seltenere Wiederkehrperioden auf. Wie auch andere Untersuchungen zeigen (Haeberli et al., 1991), ist für die Auslösung von Murgängen nicht nur die kurzzeitige Niederschlagsintensität, sondern eine kritische Kombination von Intensität und Niederschlagssumme massgebend.

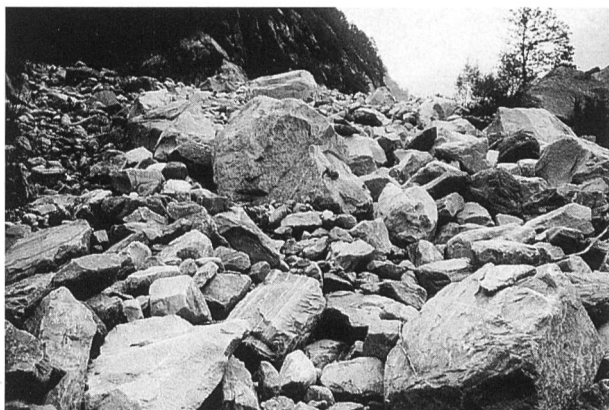
Bild 3. Murgangablagerungen vom 31. August 1992 auf der rechten Seite des Kegels im Bereich des alten Gerinnes des Ri di Foioi (Zone B auf Bild 4b). Die Ablagerungen sind eher grob, mit vielen Steinen zwischen 0,5 m und 2 m Korngrösse.

Beim Ereignis vom 31. August 1992 wurde das Material auf dem Kegel abgelagert – einerseits im Bereich des alten Gerinnes (Bild 3) auf der rechten Seite und andererseits auf der linken Seite entlang des übermurteten Fussweges gegen den Weiler Faèd (Bild 4b). Innerhalb der Ablagerungsgebiete sind verschiedene Zonen mit deutlich unterschiedlicher Körnung des Murgangmaterials zu erkennen (Bild 4a). Die totale Ablagerungskubatur beträgt ungefähr 30000 bis 40000 m<sup>3</sup> (Volumen inkl. Hohlräume). Davon wurde der grösste Teil (ca. 70%) auf der linken Kegelseite in Richtung der Häuser bei Faèd abgelagert. Am Ausgang der Schlucht, oberhalb des Kegelhalses (Kote 830 m bis 1000 m), dürften etwa 20000 bis 30000 m<sup>3</sup> Geschiebe erodiert worden sein. Wahrscheinlich ist nur ein kleiner Teil der Gesamtkubatur des Murgangs bis ins Gerinne der Bavona gelangt.

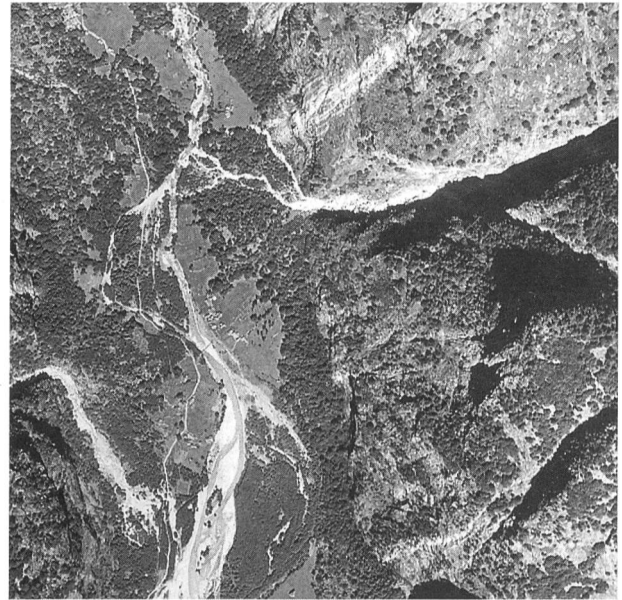
Bild 4b, oben. Ablagerungen des Murgangs vom 31. August 1992 auf dem Kegel des Ri di Foioi. Das alte Gerinne verlief auf der rechten Kegelseite. Der teilweise übermurate Weiler Faèd befindet sich auf der linken Kegelseite, neben der Brücke über die Bavona. (Foto: F. Spinedi, Locarno-Monti, 12. September 1992)

Die Zonen unterschiedlicher Ablagerungen auf dem Kegel weisen auf mehrere Murschübe hin. Ein erster und ein zweiter Schub dürften auf die rechte Seite geflossen sein (Zonen A und B in Bild 4b), mindestens zwei weitere Schübe sind später auf die linke Kegelseite geflossen (Zonen C und D). Im unteren Teil des Kegelhalses ist es ebenfalls zu Ablagerungen gekommen (Zone E); dort sowie in Zone B wurden die Ablagerungen von späteren Schüben wieder teilweise erodiert. Die grössten Schübe dürften eine Abflusstiefe von 3 bis 5 m aufgewiesen haben.

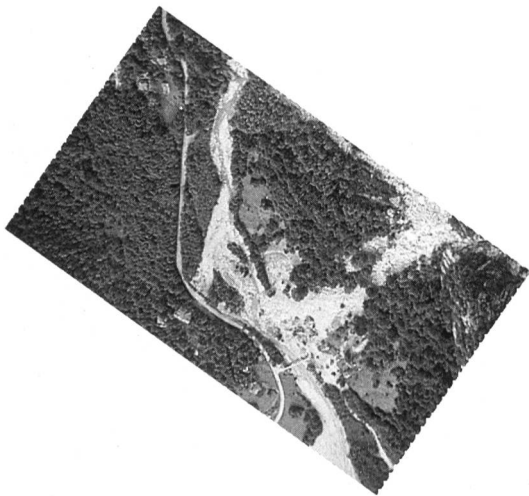
Bild 4a, oben links. Wildbachkegel des Ri di Foioi bei Faèd, mit schematischer Darstellung der Ablagerungszonen nach dem Murgang vom 31. August 1992.

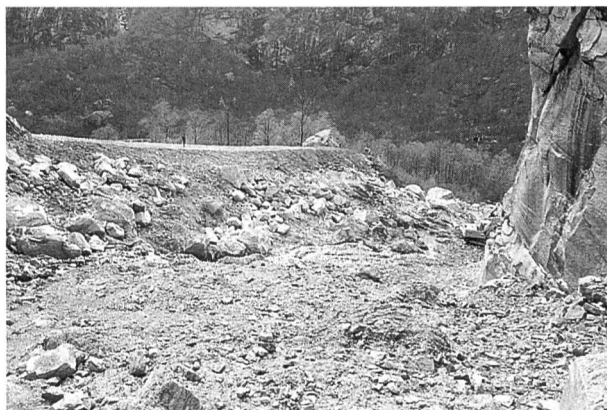
Bild 7. Ablenkdammbau beim Kegelhals, Kote 830 m bis 810 m. Das alte Gerinne auf der rechten Kegelseite und die Strecke beim Schluchtausgang wurden ausgebaggert. (Foto: G. Valenti, Cadenazzo, April 1993)

Als Folge des Ereignisses vom August 1992 wurden zum Schutz des Weilers Faèd am Kegelhals auf der linken Seite des Schluchtausganges die Ablagerungen entfernt und ein Ablenkdammbau erstellt (Bild 7). Dieser soll neben allfälligen Murschüben auch Schneelawinen gegen die rechte Seite des Kegels hin ablenken. Das alte Gerinne auf der rechten Kegelseite wurde ebenfalls ausgebaggert, um das Risiko eines Ausbrechens des Bachlaufes gegen Norden, mit einer Gefährdung der Häuser bei Serta, zu vermindern.

Das Ereignis von 1944 zeigt deutlich, dass sich damals die Ablagerungen auf die rechte Seite des Kegels konzentrierten. Einige Murschübe am 31. August 1992 brachen hingegen auch auf die linke Kegelseite aus. Dies illustriert das Pendeln geschiebereicher Abflüsse auf einem natürlichen Kegel. Der Bau des Ablenkdammes am Ende der Schluchtstrecke und das Ausbaggern des alten Gerinnes sind geeignete Massnahmen, um die Gefahr einer erneuten Übermuring der Häuser bei Faèd zu verringern.
