Murgang bei Faèd, Val Bavona TI

Dieter Rickenmann, Gerhard Röthlisberger

In der Nacht vom 31. August 1992 ging beim Weiler Faèd im Val Bavona ein Murgang nieder. Auf dem Kegel des Ri di Foioi wurden etwa 30000 bis 40000 m³ Geschiebe abgelagert. Bei diesem Ereignis kamen zwei Menschen ums Leben, und sechs Wohnhäuser und Rustici wurden beschädigt (Bild 1). Infolge weiterer Geschiebeeinstösse durch andere Wildbäche wurde die Strassenverbindung im Val Bavona unterbrochen.

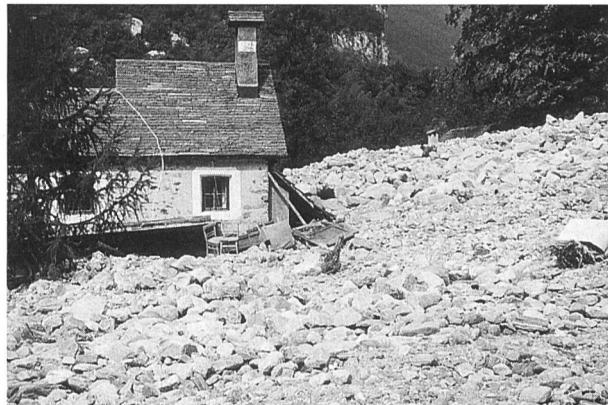
Bild 1. Murgangablagerungen vom 31. August 1992 auf dem Kegel des Ri di Foioi beim Weiler Faèd (Zone C auf Bild 4b). Die Ablagerungen sind deutlich feiner als auf Bild 3.

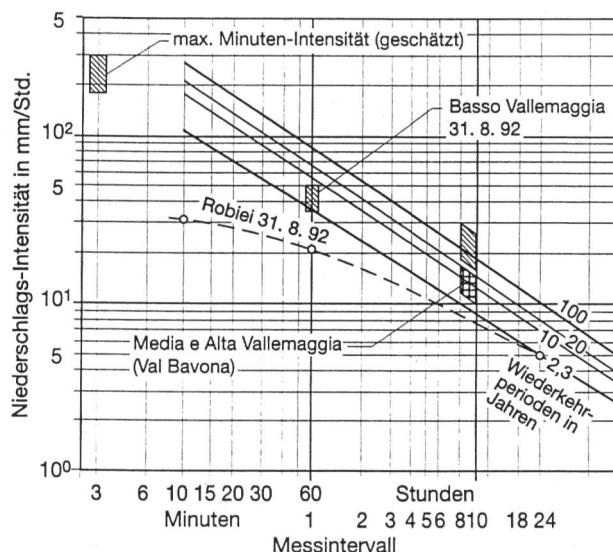
Bild 2. Niederschlags-Intensitäts-Diagramm für das Einzugsgebiet des Wildbaches Ri di Foioi, Faèd, Val Bavona. Niederschlagswerte für den 31. August 1992 aus *Spinedi und Kappenberger (1992)*.

Gemäss einem Bericht des Observatoriums Locarno-Monti (*Spinedi und Kappenberger, 1992*) fielen im Pedemonte und im unteren Maggiatal 150 bis 250 mm, im mittleren und oberen Maggiatal – also auch im Gebiet von Faèd – 100 bis 140 mm Regen (geschätzt) innerhalb von 8 bis 10 Stunden. Die maximalen Stundenwerte traten zwischen 19 und 23 Uhr auf und lagen bei etwa 50 mm, die maximalen minütlichen Niederschläge wurden auf 3 bis 5 mm geschätzt. Bild 2 zeigt das Niederschlags-Intensitätsdiagramm für das Einzugsgebiet des Wildbaches Ri di Foioi für Wiederkehrperioden von 2,3-, 10-, 20- und 100jährlichen Starkregenereignissen (nach Geiger et al., 1991). Ebenfalls eingezeichnet sind einige Niederschlagswerte vom 31. August 1992 aus dem Maggiatal sowie von der Messstation Robiei (rund 7 km nördlich von Faèd gelegen) der SMA (ASTA Station).

Anhand der Station Robiei beurteilt, waren die Niederschlagsintensitäten im Val Bavona nicht besonders hoch. Grundsätzlich nahm die Stärke der Niederschläge mit zunehmender Dauer zu, d.h. für längere Zeitintervalle traten seltener Wiederkehrperioden auf. Wie auch andere Untersuchungen zeigen (*Haeberli et al., 1991*), ist für die Auslösung von Murgängen nicht nur die kurzzeitige Niederschlagsintensität, sondern eine kritische Kombination von Intensität und Niederschlagssumme massgebend.

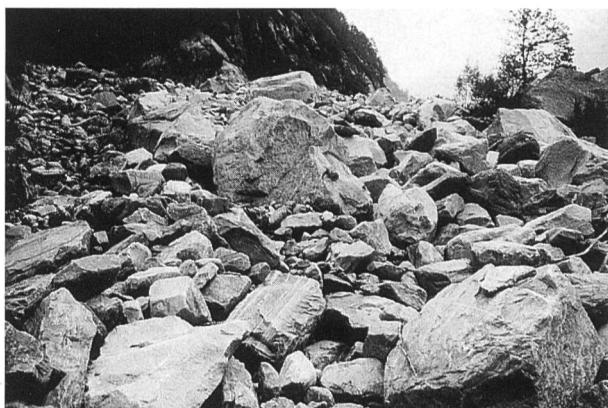
Bild 3. Murgangablagerungen vom 31. August 1992 auf der rechten Seite des Kegels im Bereich des alten Gerinnes des Ri di Foioi (Zone B auf Bild 4b). Die Ablagerungen sind eher grob, mit vielen Steinen zwischen 0,5 m und 2 m Korngrösse.

Beim Ereignis vom 31. August 1992 wurde das Material auf dem Kegel abgelagert – einerseits im Bereich des alten Gerinnes (Bild 3) auf der rechten Seite und andererseits auf der linken Seite entlang des übermurten Fussweges gegen den Weiler Faèd (Bild 4b). Innerhalb der Ablagerungsgebiete sind verschiedene Zonen mit deutlich unterschiedlicher Körnung des Murgangmaterials zu erkennen (Bild 4a). Die totale Ablagerungskubatur beträgt ungefähr 30000 bis 40000 m³ (Volumen inkl. Hohlräume). Davon wurde der grösste Teil (ca. 70 %) auf der linken Kegelseite in Richtung der Häuser bei Faèd abgelagert. Am Ausgang der Schlucht, oberhalb des Kegelhalses (Kote 830 m bis 1000 m), dürften etwa 20000 bis 30000 m³ Geschiebe erodiert worden sein. Wahrscheinlich ist nur ein kleiner Teil der Gesamtkubatur des Murgangs bis ins Gerinne der Bavona gelangt.

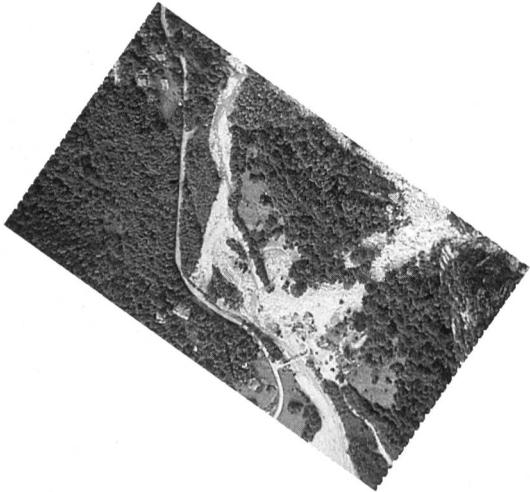
Bild 4b, oben. Ablagerungen des Murgangs vom 31. August 1992 auf dem Kegel des Ri di Foioi. Das alte Gerinne verlief auf der rechten Kegelseite. Der teilweise übermurte Weiler Faèd befindet sich auf der linken Kegelseite, neben der Brücke über die Bavona. (Foto: F. Spinedi, Locarno-Monti, 12. September 1992)

Bild 4a, oben links. Wildbachkegel des Ri di Foioi bei Faèd, mit schematischer Darstellung der Ablagerungszonen nach dem Murgang vom 31. August 1992.

Die Zonen unterschiedlicher Ablagerungen auf dem Kegel weisen auf mehrere Murschübe hin. Ein erster und ein zweiter Schub dürften auf die rechte Seite geflossen sein (Zonen A und B in Bild 4b), mindestens zwei weitere Schübe sind später auf die linke Kegelseite geflossen (Zonen C und D). Im unteren Teil des Kegelhalses ist es ebenfalls zu Ablagerungen gekommen (Zone E); dort sowie in Zone B wurden die Ablagerungen von späteren Schüben wieder teilweise erodiert. Die grössten Schübe dürften eine Abflusstiefe von 3 bis 5 m aufgewiesen haben.

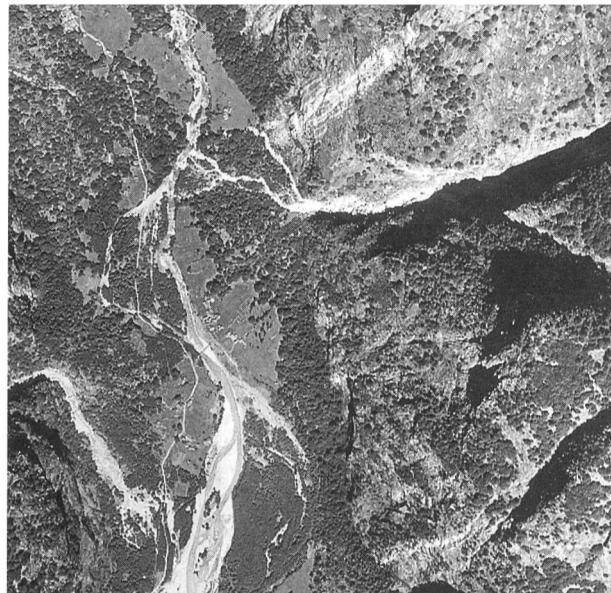
Bild 6, links. Das Luftbild vom 2. August 1944 dokumentiert ein Hochwasserereignis im Ri di Foioi bei Faèd, das vermutlich im gleichen Jahr stattgefunden hatte. Die Ablagerungen dürften von einem Murgang stammen. (Aufnahme des Bundesamtes für Landestopographie)

Fluss gegen die rechte Talseite ausbrach. Bei diesem Ereignis von vermutlich 1944 dürfte es sich ebenfalls um einen Murgang gehandelt haben. Im weiteren hat gemäss Zeugenaussage 1990 ein Ereignis stattgefunden, das zu grösseren Geschiebeablagerungen im alten Gerinne (auf der rechten Kegelseite) geführt hatte.

Das Ereignis von 1944 zeigt deutlich, dass sich damals die Ablagerungen auf die rechte Seite des Kegels konzentrierten. Einige Murschübe am 31. August 1992 brachen hingegen auch auf die linke Kegelseite aus. Dies illustriert das Pendeln geschiebereicher Abflüsse auf einem natürlichen Kegel. Der Bau des Ablenkdammes am Ende der Schluchtstrecke und das Ausbaggen des alten Gerinnes sind geeignete Massnahmen, um die Gefahr einer erneuten Übermurung der Häuser bei Faèd zu verringern.

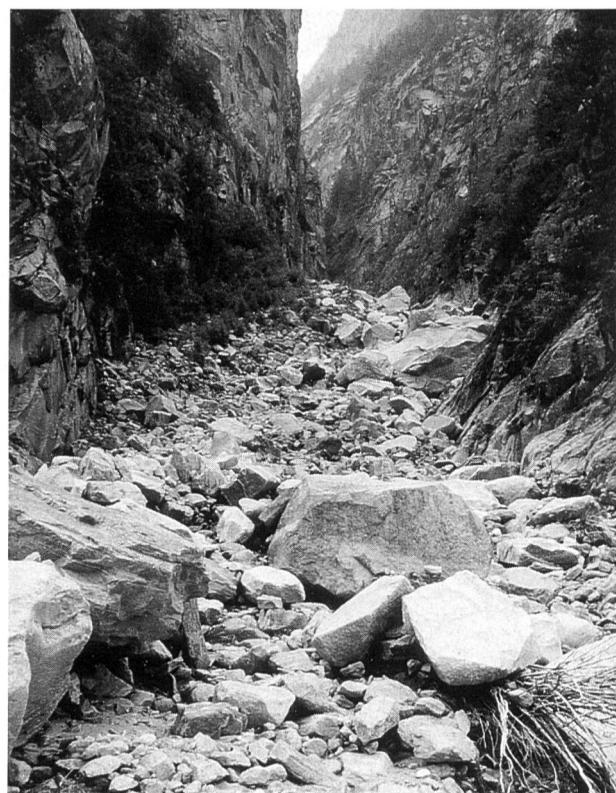
Bild 5. Situation oberhalb des Kegelhalses nach dem Murgangereignis vom 31. August 1992 beim unteren Ende der Schluchttrecke (ca. Kote 830 m). Im Hintergrund ist die Engstelle bei Kote 1000 m erkennbar.

Ein kleiner Teil der gesamten Murenfracht muss aus dem steilen Gerinne oberhalb Kote 1000 m erodiert worden sein. Ein enger, felsiger Querschnitt bei Kote 1000 m mit beschränkter Durchflusskapazität – aufgrund von Schleifspuren betrug der maximale Gemisch-Abfluss dort etwa $100 \text{ m}^3/\text{s}$ – könnte zu einer zeitweisen Verklausung geführt haben (Bild 5). Die Verklausung kann durch starken Geschiebetrieb oder einen Murgang aus dem steilen Hauptgerinne verursacht worden sein. Ein plötzlicher Durchbruch mit grosser Materialmasse könnte dann die beträchtliche Erosion im Bereich des Kegelhalses ausgelöst und zum Verschieben der metergrossen Blöcke geführt haben.

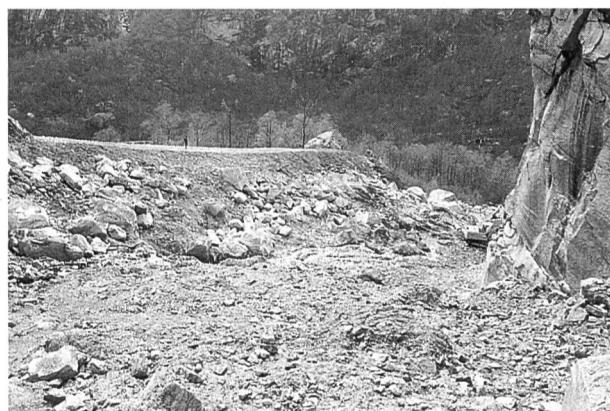
Bild 7. Ablenkdammbau beim Kegelhals, Kote 830 m bis 810 m. Das alte Gerinne auf der rechten Kegelseite und die Strecke beim Schluchtausgang wurden ausgebaggert. (Foto: G. Valenti, Cadenazzo, April 1993)

Als Folge des Ereignisses vom August 1992 wurden zum Schutz des Weilers Faèd am Kegelhals auf der linken Seite des Schluchtausgangs die Ablagerungen entfernt und ein Ablenkdammbau erstellt (Bild 7). Dieser soll neben allfälligen Murschüben auch Schneelawinen gegen die rechte Seite des Kegels hin ablenken. Das alte Gerinne auf der rechten Kegelseite wurde ebenfalls ausgebaggert, um das Risiko eines Ausbrechens des Bachlaufes gegen Norden, mit einer Gefährdung der Häuser bei Serta, zu vermindern.

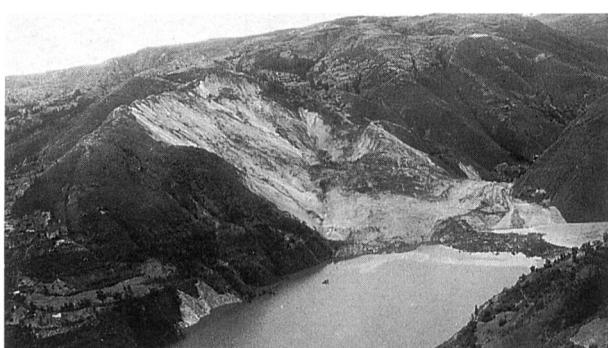
Bild 2. Überblick über das Rutschgebiet. Links liegt der Lago Paute, rechts der Lago Jadán. Auf der rechten Seite des Schuttkegels ist der Bau des Abflusskanals sichtbar.

Der gigantische Bergsturz staute den Fluss Paute beim Zusammenfluss mit dem kleineren Nebenfluss Jadán. Das Volumen des abgerutschten Materials betrug zwischen 30 und 40 Mio m³ und formte einen natürlichen Damm von einem Kilometer Breite in Flussrichtung und einer minimalen Höhe von etwa 85 m. Das abgestürzte Volumen ist mit der am 28. Juli 1987 im Veltlin abgestürzten Felsmasse vergleichbar. Allerdings war die Sturzhöhe im Veltlin grösser, nämlich 1300 m. Einen Überblick über das Absturzgebiet und den Schuttkegel gibt Bild 2.
