# Der Bergsturz «La Josefina»

## Ecuador, 1993

Am 28. März 1993, gegen Ende der Regenzeit, ereignete sich im südlichen Ecuador ein gigantischer Bergsturz, der zum Aufstau des Rio Paute führte. Im Wettkampf mit der Zeit wurde ein etwa 18 m tiefer Abflusskanal erstellt. Am 1. Mai lief das gestaute Wasser mit einem Spitzenabfluss von 10000 m<sup>3</sup>/s ab. Dabei wurden etwa 20 km Strassen, vier Brücken und mehrere hundert Häuser weggerissen. Dank den umsichtig getroffenen Evakuierungsmassnahmen mussten beim Abfliessen keine Menschenopfer beklagt werden.

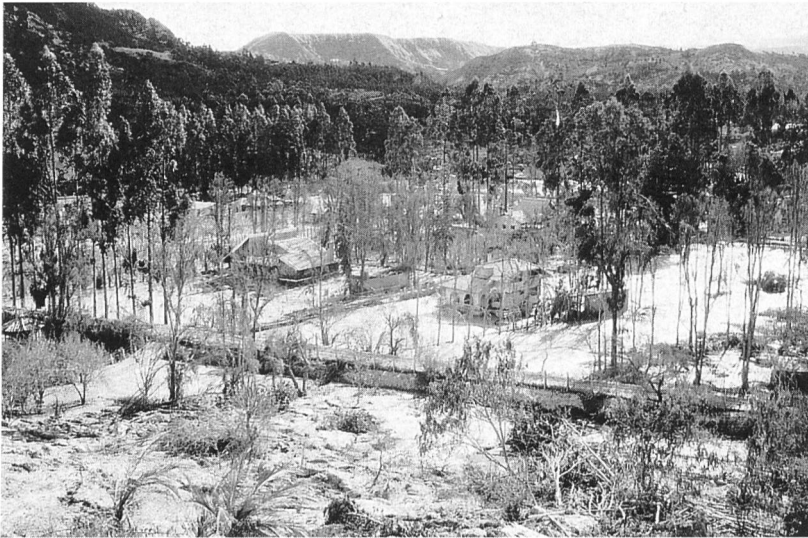
Bild 12. Abgestorbene Vegetation und verschlammte Häuser nach dem Abfliessen.

Ein penetranter Geruch von den ungereinigt in den See abgeflossenen Abwässern der 300 000 Einwohner von Cuenca und Azogues lag in der Luft. Die Schäden infolge der Überflutung sind nur als Verschlammung und Farbveränderung an Materialien und Vegetation optisch erkennbar, sie sind jedoch weitreichend. Die Vegetation (Bild 12) ist stellenweise verfault und abgestorben. Baumaterialien sind zum Teil durch Wassersättigung so stark beschädigt, dass sie ersetzt werden müssen.

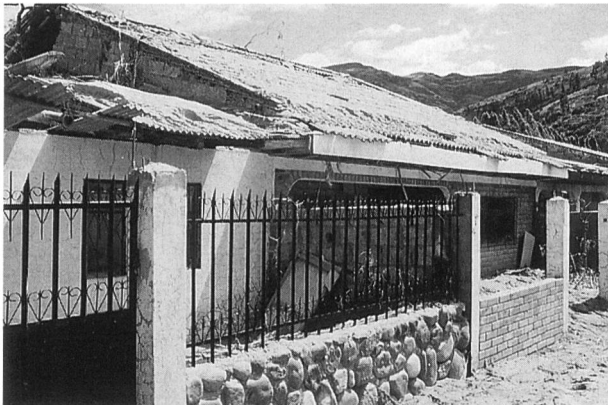
Bild 14. Schäden am Rande des Überschwemmungsgebietes. Teile von Paute zeigten nur Überschwemmungsschäden. Die Höhe der Wasserstände lässt sich am Sand auf den Hausdächern abschätzen.

Im Gegensatz zu den Schäden im Bereich des gestauten «Josefina»-Sees treten im Unterlauf vor allem Erosions- und Verschlammungsschäden auf. Infolge der kurzen Überflutungszeit sind Schäden durch Wassersättigung kaum zu beobachten. Insgesamt sind etwa 20 km Strasse (davon etwa 10 km asphaltiert), 4 Brücken und etwa 200 Häuser weggerissen worden. Mehrere Quadratkilometer wertvolles Kulturland wurde aufgeschottert. Einen Eindruck von den Schäden zeigen die Bilder 13, 14 und 15.

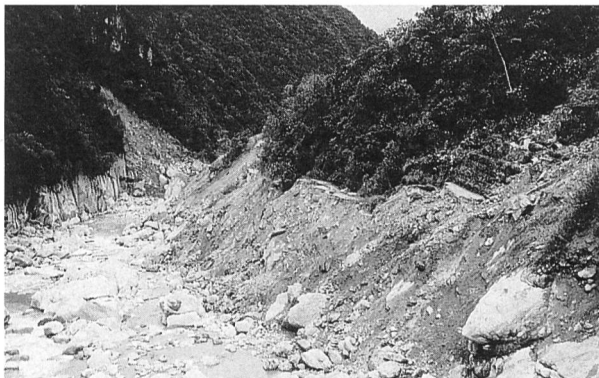
Der abgesenkte Stausee füllte sich in weniger als 3 Stunden. Über die Hochwasserentlastung wurden maximal 4300 m<sup>3</sup>/s abgelassen. An der Staumauer und am Maschinenhaus wurden keine Schäden festgestellt. Allerdings führte die Erosion im Unterlauf zu grösseren – im Ausmass nicht vorhergesehenen – Schäden. Die Zufahrtsstrasse über mehrere hundert Meter und eine der Zugangsbrücken zum Maschinenhaus wurden weggerissen. Gegenüber dem Maschinenhaus geriet die rechte Talflanke grossräumig ins Rutschen. Ein Schaden, der, wenn der Hang nicht stabilisiert werden kann, den Betrieb des Kraftwerkes bedroht. Bild 16 zeigt die Verhältnisse im Bereich Maschinenhaus.

Bild 16. Abgerutschte Zufahrtsstrasse am Gegenhang des Maschinenhauses Mollino. Der ganze Hang ist destabilisiert.
