Zeitschrift: Wasser Energie Luft = Eau énergie air = Acqua energia aria
Herausgeber: Schweizerischer Wasserwirtschaftsverband
Band: 88 (1996)
Heft: 11-12

Der Drainagestollen von Campo, Rovana

Giovanni Lombardi

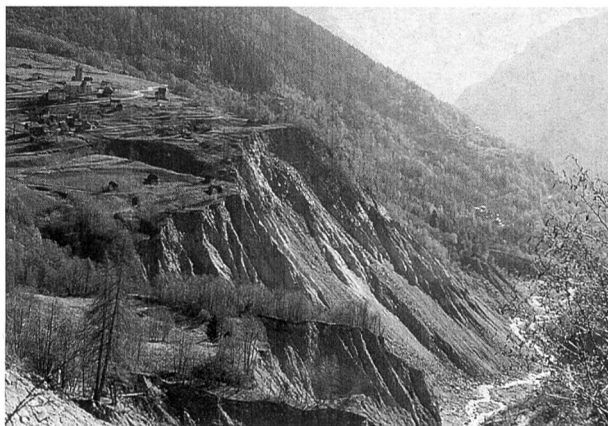
Bild 1. Das Dorf Campo Vallemaggia (links oben) liegt auf einer enormen Schuttmasse, die steil gegen die Rovana (rechts unten) abfällt.

Die linke Talflanke des Rovanaales im Bereich Cimalmotto bis Cerentino stellt wahrscheinlich den grössten Berg- rutsch der Schweiz dar (Bild 1). Das Problem wird seit mehr als einem Jahrhundert intensiv studiert, wurde aber nur in den letzten Jahren einer Lösung nähergeführt. Dement- sprechend sind eine grosse Menge von Daten gesammelt worden und verschiedenartige Vorschläge wurden im Lau- fe der Jahre und Jahrzehnte erarbeitet.

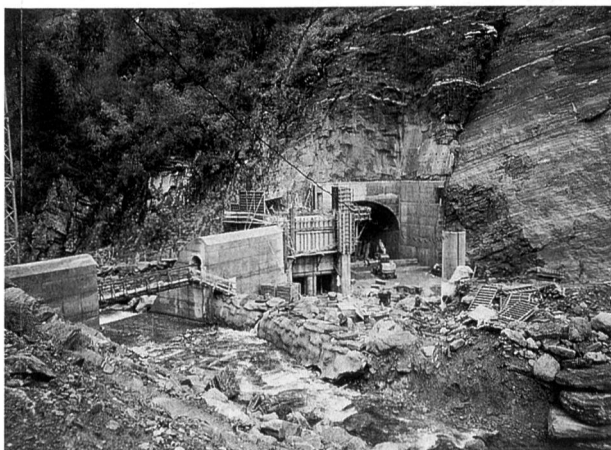
Der Einlauf zum Umleitstollen der Rovana, Bauzustand vom 11. Oktober 1996.

Der Umleitstollen der Rovana ist 1815 m lang. Er weist ein Gefälle von 15 % am Einlauf und von 2 % auf der Normalstrecke auf. Das Normalprofil misst 44 m². Als Bemessungsdurchfluss wurden 300 m³/s gewählt, was etwa einem 200jährigen Hochwasser entspricht.
