Zeitschrift: Wasser Energie Luft = Eau énergie air = Acqua energia aria
Herausgeber: Schweizerischer Wasserwirtschaftsverband
Band: 88 (1996)
Heft: 11-12

Der Drainagegestollen von Campo, Rovana

Giovanni Lombardi

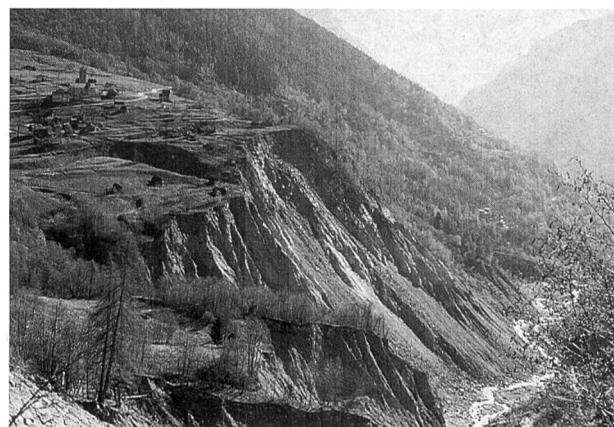
Bild 1. Das Dorf Campo Vallemaggia (links oben) liegt auf einer enormen Schuttmasse, die steil gegen die Rovana (rechts unten) abfällt.

Die linke Talflanke des Rovanatales im Bereich Cimalmotto bis Cerentino stellt wahrscheinlich den grössten Bergrutsch der Schweiz dar (Bild 1). Das Problem wird seit mehr als einem Jahrhundert intensiv studiert, wurde aber nur in den letzten Jahren einer Lösung nähergeführt. Dementsprechend sind eine grosse Menge von Daten gesammelt worden und verschiedenartige Vorschläge wurden im Laufe der Jahre und Jahrzehnte erarbeitet.

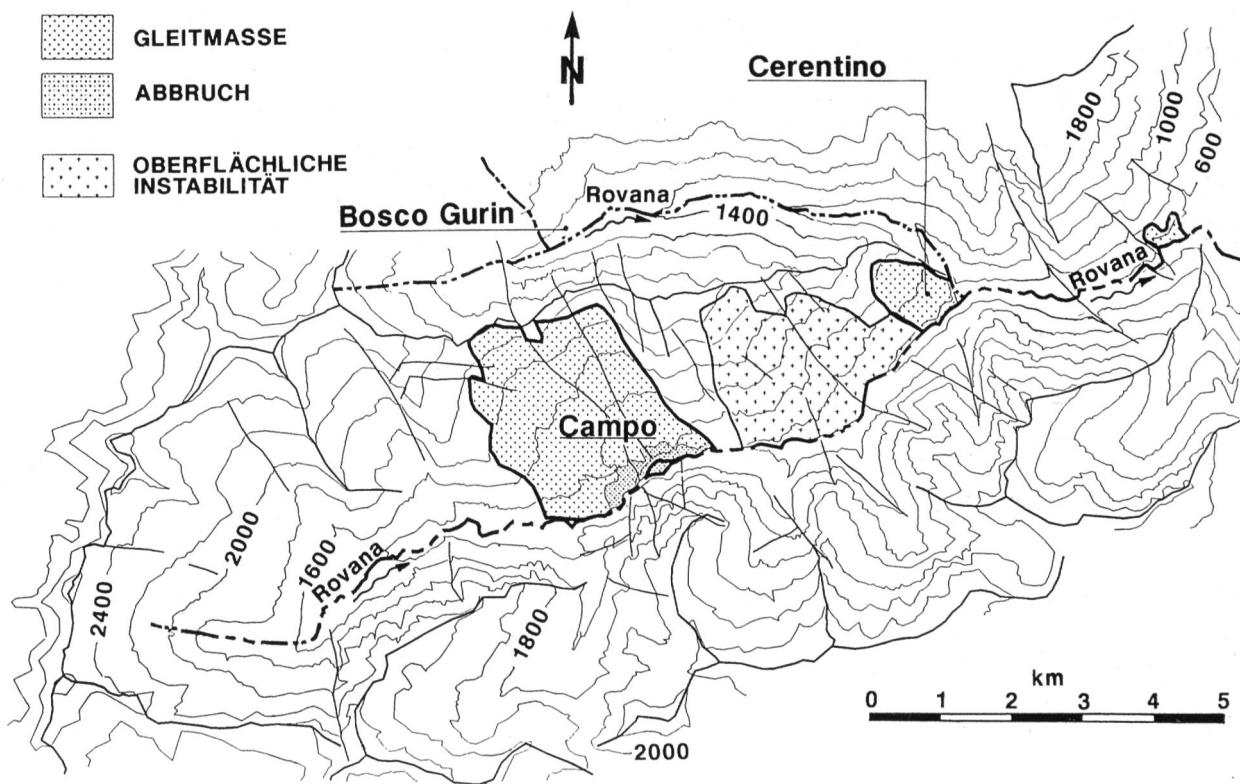
Bild 2. Ausdehnung der Gleitbewegung im Rovanatal von Campo Vallemaggia.

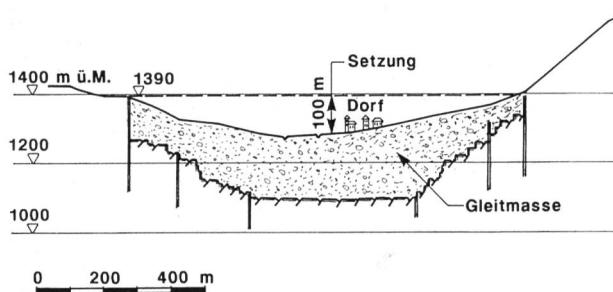
Bild 4. Querprofil der Gleitmasse mit Angabe der Setzungsbewegung des Dorfkerns.

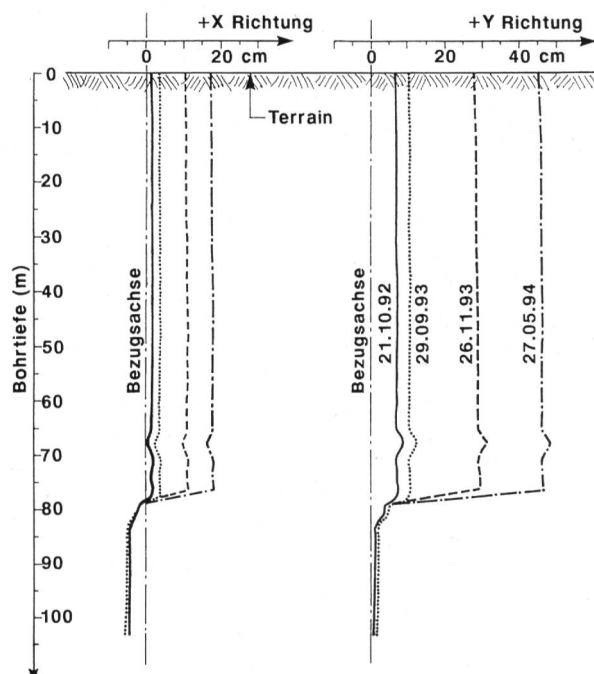
Bild 5. Mit Inklinometermessungen ermittelte Verschiebungen (Periode von 21. Oktober 1992 bis 27. Mai 1994) in der Sondierbohrung Nr. CVM6, wobei die X-Richtung ein Azimut von 118 Gon aufweist und die Y-Richtung 218 Gon.

Bild 5 zeigt die durch Inklinometer ermittelten Verschiebungen in der Sondierbohrung Nr. CVM6. Es ist gut ersichtlich, wie 80 m unter der Terrainoberfläche das Bohrloch in knapp einem Jahr abgesichert worden ist.

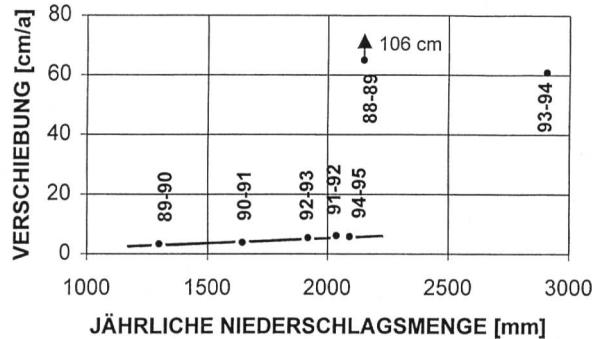
Bild 6. Zusammenhang zwischen Gleitbewegung und Niederschlägen.

Immerhin ist es eindeutig, dass die Gleitbewegungen im Zusammenhang mit den Niederschlägen stehen. Bild 6 zeigt in vereinfachter Darstellung, dass bis etwa 2 m Niederschlag pro Jahr nur sehr langsame Bewegungen stattfinden, dass darüber hinaus die Bewegungen sich scheinbar stark beschleunigen. In Wirklichkeit sind kompliziertere Funktionen der Niederschläge massgebend als nur die jährliche Größe.

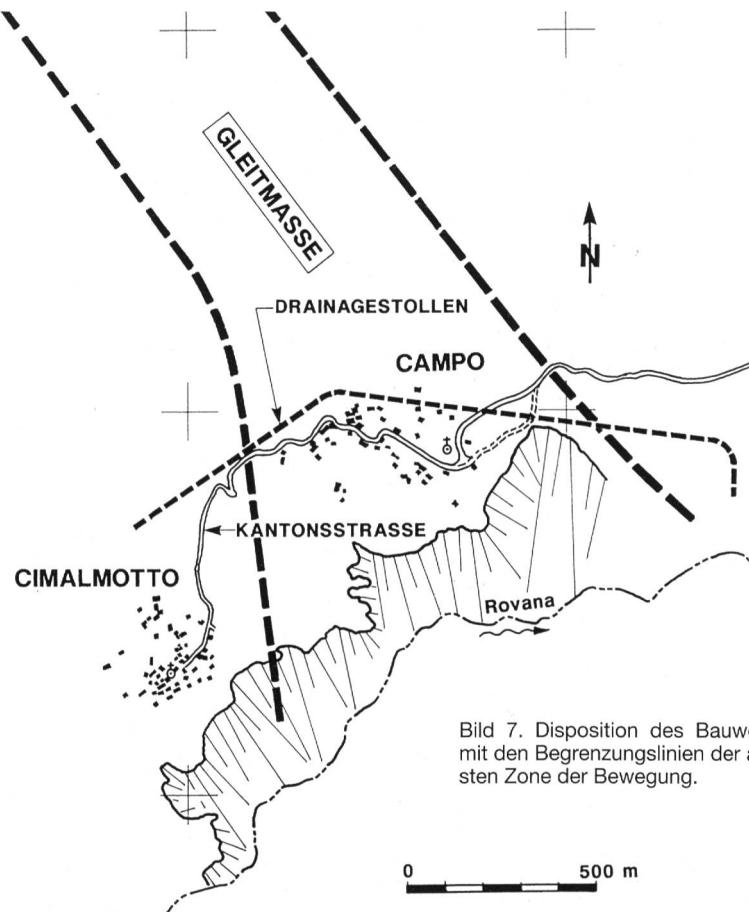
Bild 7. Disposition des Bauwerkes mit den Begrenzungslinien der aktivsten Zone der Bewegung.

Bild 7 zeigt die Disposition des Bauwerkes sowie die ungefähren Ränder der aktivsten Zone der Bewegung. Der Stollen selbst liegt etwa auf 1100 m ü. M. Er bleibt von der Gleitung praktisch unberührt, da im standfesten Fels ausgehoben, wobei eine Überdeckung von mindestens 40 m angestrebt wurde. In einer zweiten Etappe müssen von diesem Stollen aus Drainagebohrungen gegen die untere Abgrenzung der Gleitmasse vorgetrieben werden, um dort das Wasser zu fassen. Die Bohrungen sollen aber nur wenige Meter in die gleitende Masse eindringen, ansonsten wären sie möglicherweise durch Absicherung gefährdet, wenn die Gleitbewegung nicht sofort zum Stillstand kommt.

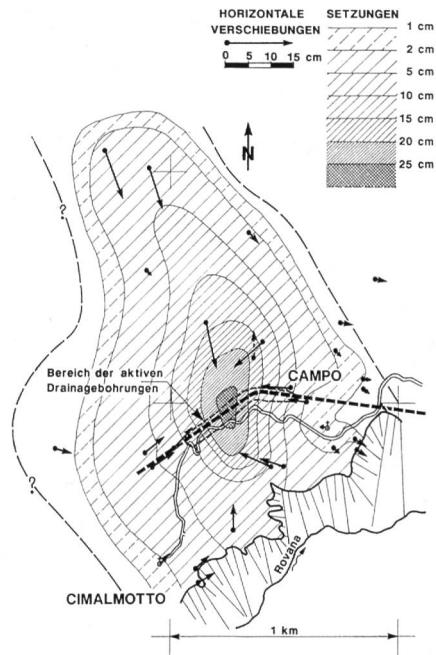
Bild 10. Setzungen der Terrainoberfläche durch die Absenkung des Grundwasserspiegels, verursacht in der Periode von April/Mai 1995 bis Juni 1996.

Bild 10 stellt die Setzungen an der Terrainoberfläche dar, die durch die Absenkung des Grundwasserspiegels verursacht wurden. Es ist anzunehmen, dass diese Setzung – die zwischen Sommer 1995 und Sommer 1996 stattgefunden hat – noch nicht ganz abgeklungen ist. Dieses Bild zeigt zum einen, dass die Drainagewirkung eine Fläche von fast einem Quadratkilometer erreicht hat, und weiter, dass sie stellenweise recht intensiv gewesen ist. Im Maximum beträgt die Zusammendrückung der gelockerten Masse etwa 1%. Dieser Wert dürfte der Grundwasserabsenkung von rund 100 m mehr oder weniger entsprechen.

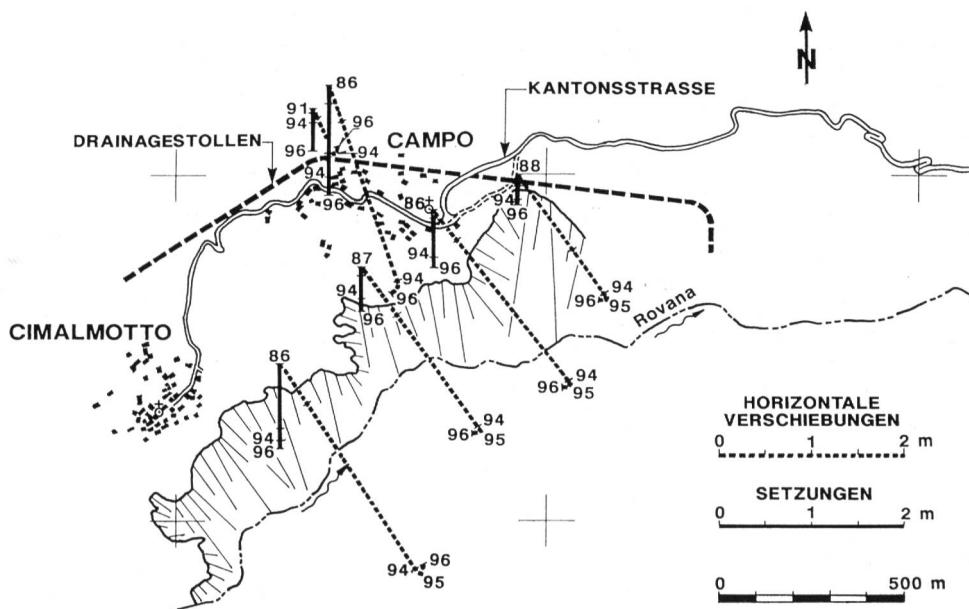
Bild 8. Ermittelte Bewegungen in horizontaler und vertikaler Richtung in den letzten Jahren.

Interessanter als die Besprechung von Einzelheiten der Bauausführung ist sicherlich diejenige der Wirkungen der Drainierung der Felssmasse. Auf Bild 8 sind die in den letzten Jahren festgestellten Bewegungen der Oberfläche der Rutschung ersichtlich. Man stellt zuerst fest, dass zwischen 1994 und 1996 praktisch keine Bewegungen stattgefunden haben, nachdem in einzelnen der früheren Jahre metergroße Verschiebungen gemessen worden waren. In einzelnen Punkten könnte man sogar den Eindruck gewinnen, dass die Bewegungen nun bergauf gehen, was natürlich nicht zutrifft, sondern nur ein Ausdruck der Konvergenz ist, die sich aus den drainagebedingten Setzungen der Terrainoberfläche ergibt. Dieser Stillstand ist aber noch kein endgültiger Beweis des Erfolges des Drainagestollens, denn es hat auch schon früher Perioden gegeben, z.B. zwischen 1989 und 1993, in denen nur sehr kleine Bewegungen registriert wurden. Es muss auch festgehalten werden, dass das letzte Jahr nicht besonders niederschlagsreich war. Endgültige Schlussfolgerungen sollen daher nicht überstürzt gezogen werden.

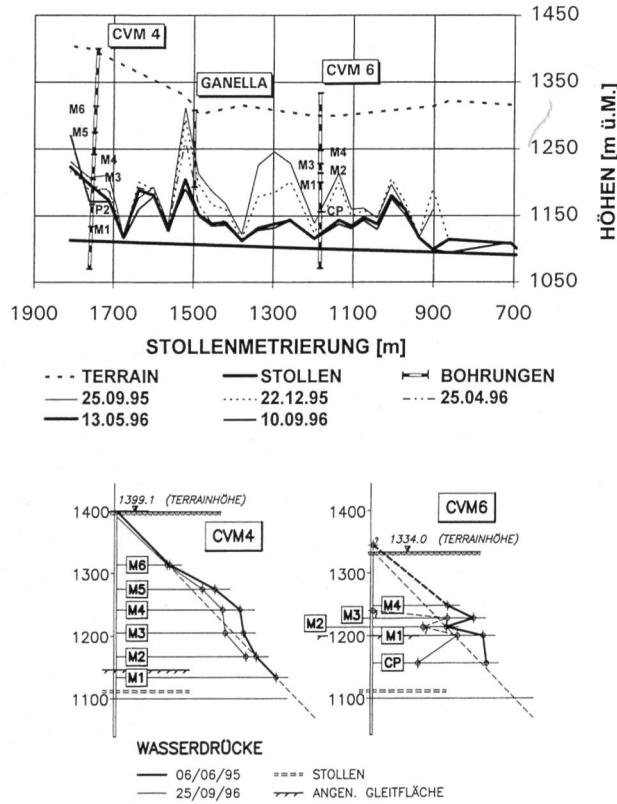
Bild 9. Wasserdrücke im Untergrund längs des Stollens zwischen Metrierung 700 und 1810 (obere Abbildung) und Wasserdruck in verschiedenen Messpunkten der Sondierbohrungen Nr. CVM4 und Nr. CVM6 vor (6. Juni 1995) und nach (25. September 1996) der Ausführung der Drainagebohrungen (untere Abbildung).

Bild 9 zeigt die Abnahme der Wasserdrücke im Felssubgrund, die in den 25 subhorizontalen Piezometern, von 30 m Länge ab Stollenwand, gemessen wurden. Dabei waren die Drücke bereits etwas gefallen, bevor die Instrumente überhaupt versetzt werden konnten. Praktisch in allen Messstellen ist immer noch ein stetiges Fallen derselben zu beobachten.

Im Mittel geht es um eine Verminderung der Wassersäule von bis zu 200 m im September 1995 auf etwa 50 m im August 1996 (zwischen Stollen-Meter 900 und 1700). Insbesondere bei der Bohrung Gannella, aus welcher damals insgesamt 10 l/s unter hohem Druck ausgeflossen sind, ist der Erguss versieg und der Grundwasserspiegel sehr stark gesunken. Es ist indessen festzuhalten, dass in einzelnen Punkten und insbesondere gegen das Ende des Stollens unter Cimalmotto und entlang des Stollens Drücke von über 60 und sogar über 100 m Wassersäule immer noch bestehen. Es wird daher nötig sein, durch eine Anzahl von zusätzlichen Bohrungen eine weitere nicht unbedeutende

Die Druckprofile dieser beiden Sondierbohrungen sind in Bild 9 aufgezeigt. Durch zusätzliche Drainagen sollen auch diese mehr örtlichen Probleme gelöst werden, um das Projekt zu vervollständigen.

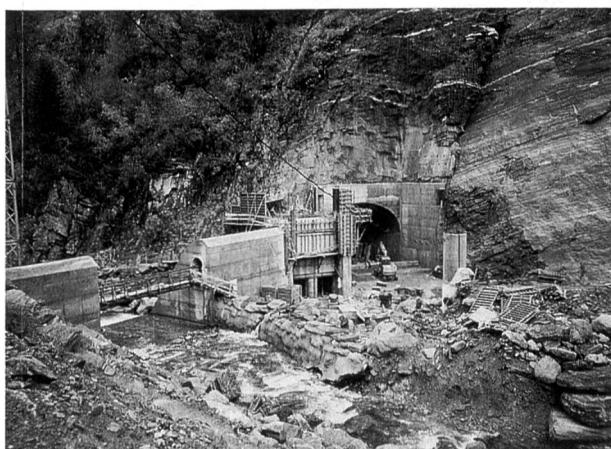
Der Einlauf zum Umleitstollen der Rovana, Bauzustand vom 11. Oktober 1996.

Der Umleitstollen der Rovana ist 1815 m lang. Er weist ein Gefälle von 15 % am Einlauf und von 2 % auf der Normalstrecke auf. Das Normalprofil misst 44 m². Als Bemessungsdurchfluss wurden 300 m³/s gewählt, was etwa einem 200jährlichen Hochwasser entspricht.
