Artikel: Hochwasser 1987 der Reuss bei Gurtnellen : Sicherheit für die Zukunft
Autor: Stadelmann , Anton / Püntener, Peter / Weber, Heinz
DOI: <https://doi.org/10.5169/seals-940346>

Hochwasser 1987 der Reuss
bei Gurtnellen
Sicherheit für die Zukunft

Vorwort (<i>Anton Stadelmann</i>)	85
Einleitung und Schutzziele (<i>Peter Püntener</i>)	87
Hochwasser 1987 – Sofortmassnahmen (<i>Heinz Weber</i>)	89
Flussbauliche Massnahmen an der Reuss zum Hochwasserschutz von Gurtnellen (<i>Anton Schleiss</i>)	93
Hydraulische Modellversuche für das Hochwasserschutzprojekt Gurtnellen (<i>Martin Jäggi, Gian Reto Bezzola und Pius Kuster</i>)	99
Zur Ökologie und zur Landschaftsplanung (<i>Albert M. Gmür</i>)	104
Bautechnische Besonderheiten bei der Projektierung und Bauausführung (<i>Hans Bär</i>)	107
Bauausführung – Bauprogramm – Kosten (<i>Ernst Philipp</i>)	110
Am Bau Beteiligte	114

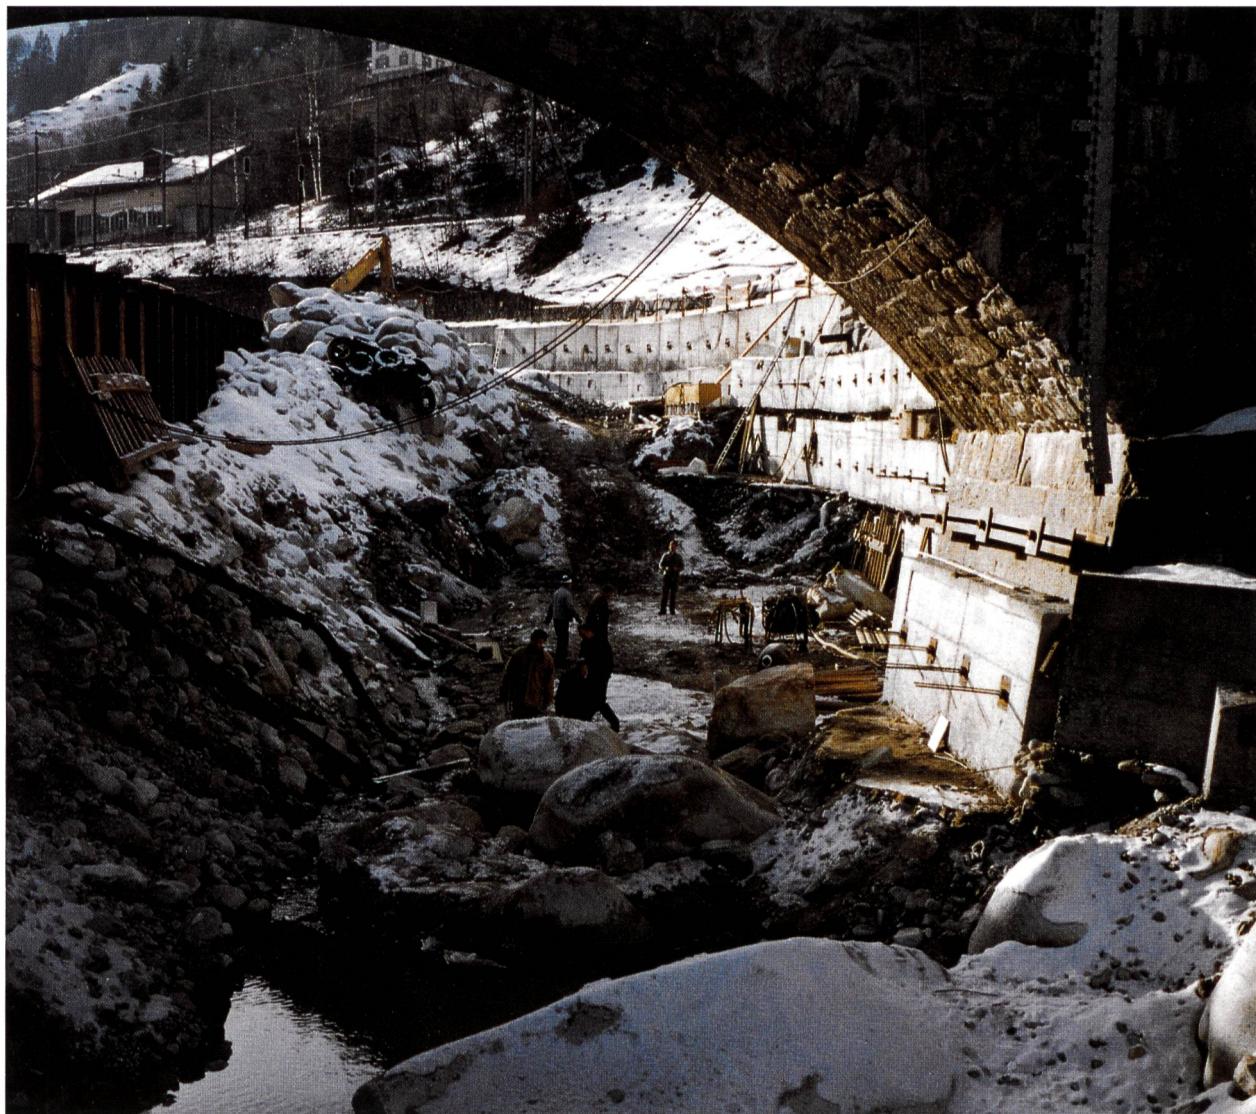
Legende zum Titelblatt

Hauptschutzelement C. Brückenunterfangung mit verankerten Elementwänden samt Umleitkanal. Im Hintergrund Baugrubensicherungsmassnahmen unterhalb der SBB-Gotthardbahlinie.

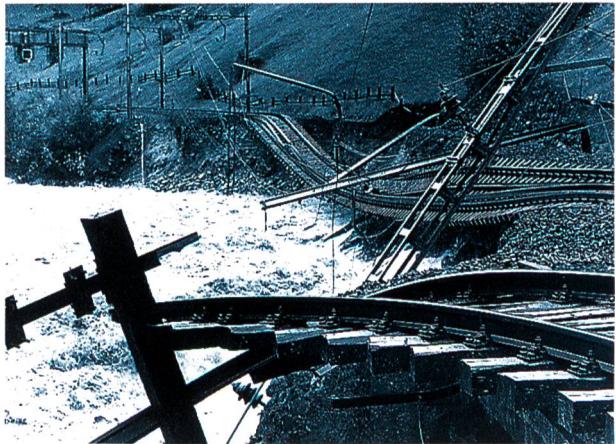
Bild 1. Zerstörtes SBB-Trassee (Comet Photo AG, Zürich).

Die SBB-Linie wurde südlich der Mündung Gornerenbach auf einer Länge von etwa 100 m vollständig zerstört. Das Trassee beider Geleise samt Fahrleitungen wurde weggespült (Bild 1). Die Kantonsstrasse wurde beim Steinbruch Güetli bis zur Talspur abgetragen und südlich von Gurtnellen wurde ihr Trassee von der Reuss vollständig aberodiert (Bild 2). Die Kantonsstrasse beim westlichen Widerlager der Wilerbrücke wurde bis zur SBB-Unterführung ebenfalls vollständig abgetragen (Bild 3).

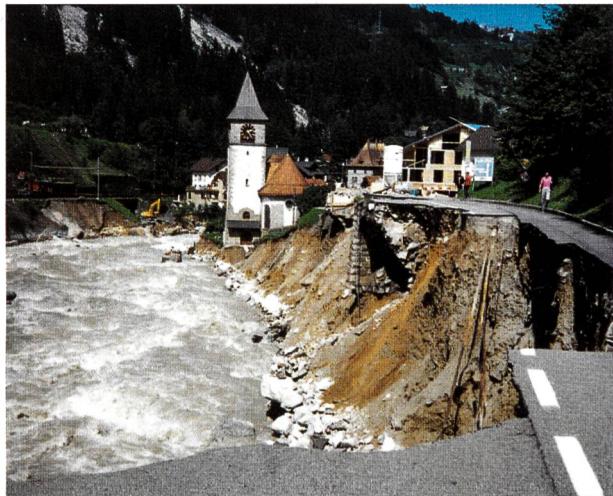
Bild 2. Zerstörte Kantonsstrasse südlich Gurtnellen.

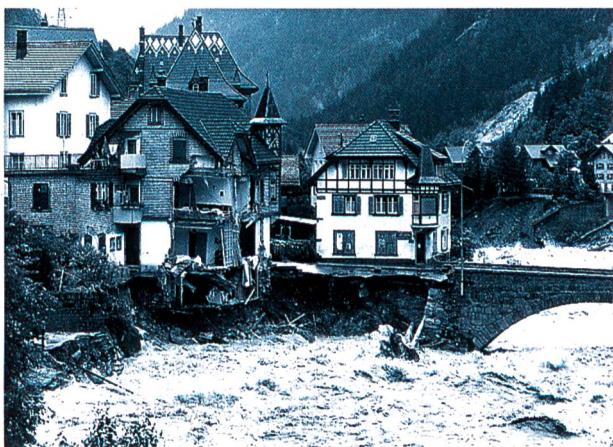
Bild 3. Zerstörte Kantonsstrasse südlich der Wilerbrücke (Comet Photo AG, Zürich).

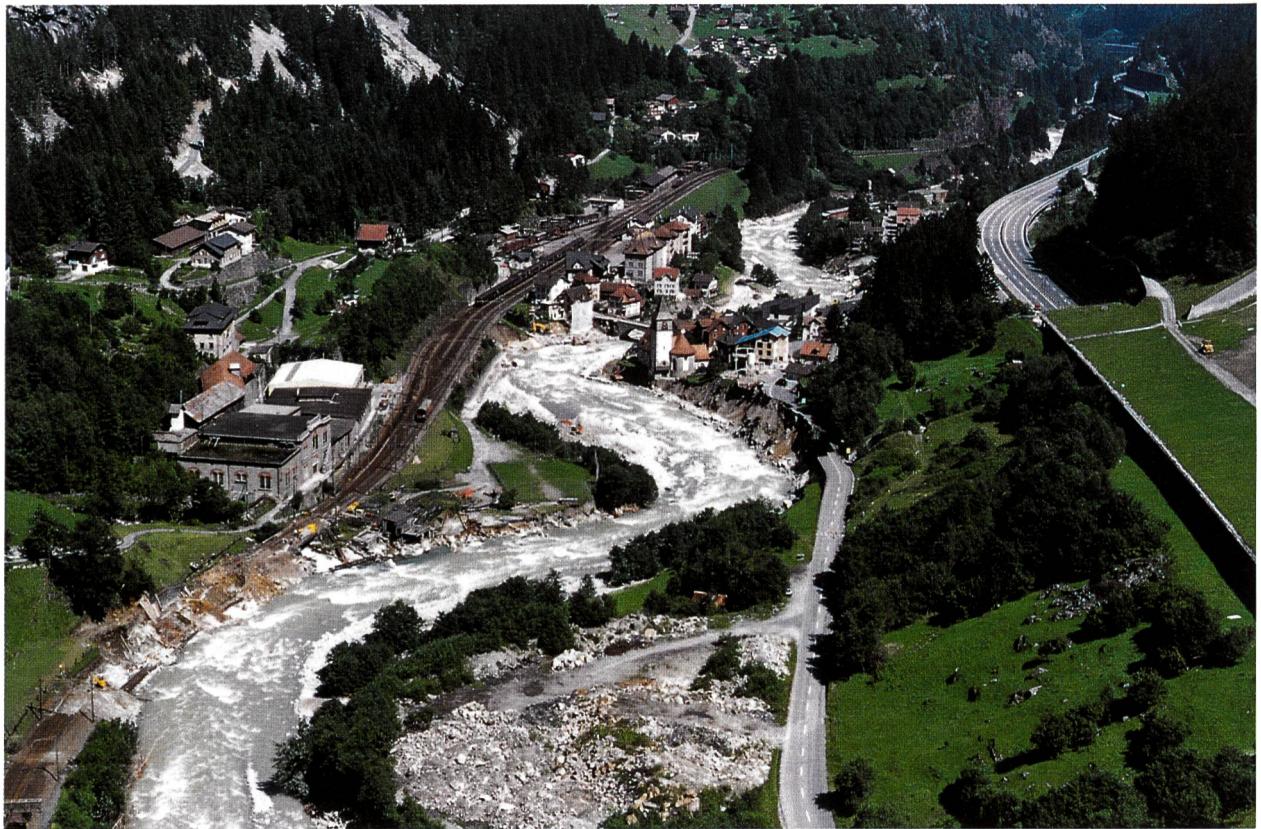
Bild 4. Hauptschäden südlich der Wilerbrücke.

Die Hauptschäden präsentierte sich wie folgt (Bild 4):

- Südlich des Gornerenbaches wurde das linke Ufer erodiert. Auf einer Länge von 100 m wurde das Trassee der SBB zerstört.
- Das rechte Ufer bei der Kirche wurde bis zum Kirchturm inkl. Pfarrhaus und samt dem Trassee der Kantonsstrasse abgetragen. Es entstanden auf einer Länge von 250 m beinahe senkrechte Uferabbrüche, die bis zu 15 m hoch waren.

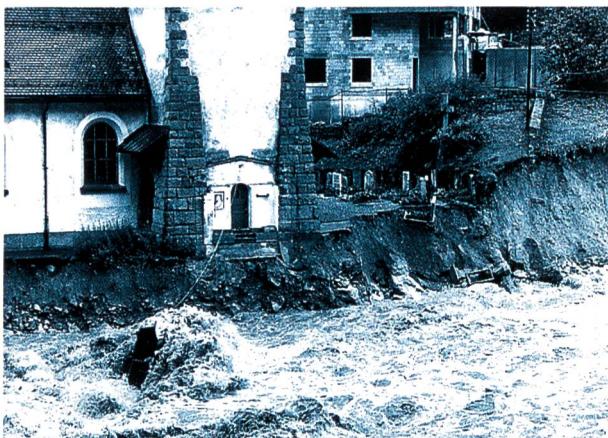
Bild 5. Erosion bis zum Kirchturm und zum Friedhof (Comet Photo AG, Zürich).

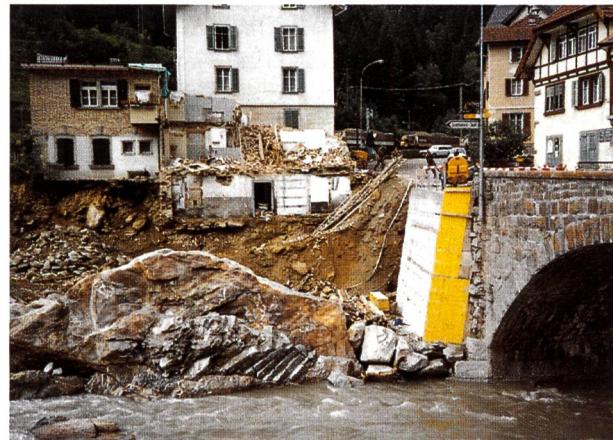
Bild 8. Unterfangung linkes Widerlager Wilerbrücke.

Gefährdung der Beschäftigten (u. a. Abbruch des Gammahauses usw.) – sowie die Zufahrten ausgeführt. Definitiv wurden ein Stützkörper für den Kirchturm aus Blöcken und Beton und die Unterfangung des linken Widerlagers an der Wilerbrücke aus Beton gebaut (Bild 8). Danach wurden auf allen Baustellen die provisorischen Hochwasserschutzmassnahmen gebaut. Die Ufersicherungen wurden je nach den Verhältnissen mit Blockmauern, Blocksätzen und Krainerwänden oder einer Kombination davon hergestellt (Bilder 9, 10 und 11).

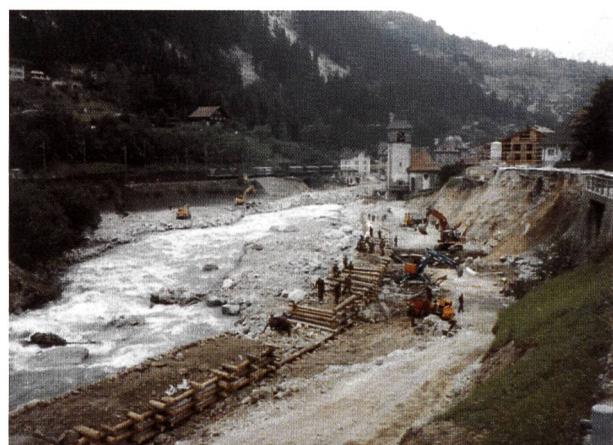
Bild 9. Krainerwand südlich der Kirche.

Vorteile der Krainerwände sind: schnelle Bauweise, erosionsresistent, setzungsunempfindlich, unempfindlich gegen lokale Unterkolkungen, ideal für den Einsatz von Militärtruppen (viel Handarbeit, einfach).

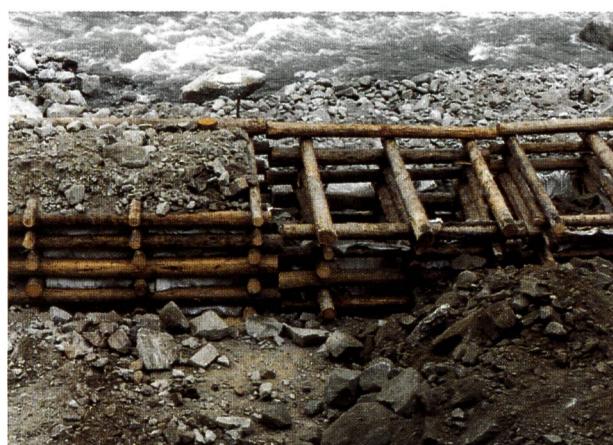
Bild 10. Krainerwand im Bau.

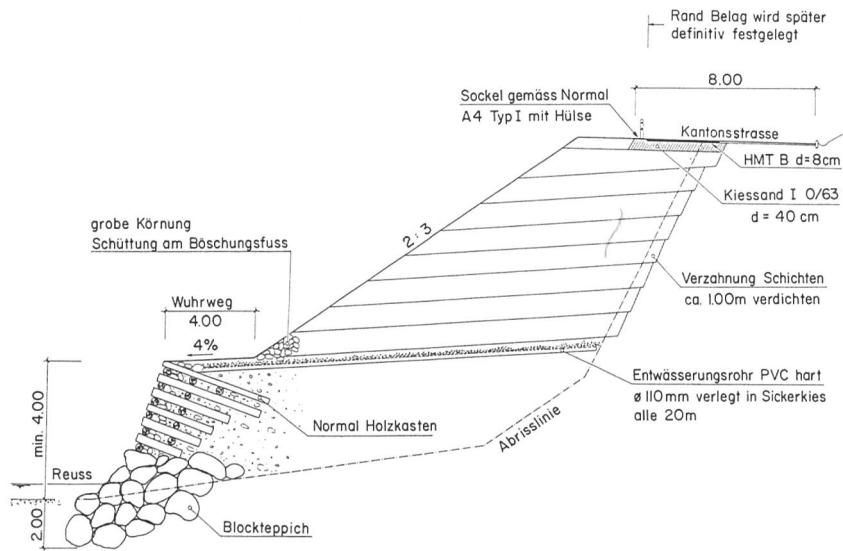
Bild 11. Ufersicherung mit Blockteppich als Fundament im Wasser gebaut; Kainerwand.

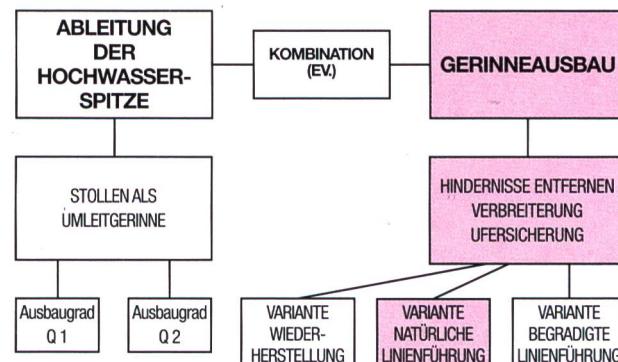
Bild 1. Untersuchte Konzepte für den Hochwasserschutz von Gurtnellen.

Im Rahmen des Vorprojektes wurden verschiedene Konzepte für den Hochwasserschutz untersucht und miteinander verglichen. Die Anordnung eines Hochwasserrückhaltebeckens oberhalb von Gurtnellen musste wegen der begrenzten topographischen und räumlichen Verhältnisse ausgeschlossen werden. Neben der Ableitung der Hochwasserspitze durch einen Umleitstollen (Länge 3,8 km; Innendurchmesser 4,3 m) standen verschiedene Varianten des Gerinneausbaus zur Diskussion (Bild 1). Gewählt wurde schliesslich ein naturnaher Gerinneausbau unter Beibehaltung der ursprünglichen Linienführung, welcher durch folgende Grundsätze und Merkmale gekennzeichnet ist: Wiederherstellung und Aufwertung des Dorfbildes; naturnahe Gestaltung der Uferlinie und der Uferschutzbauten; Verzicht auf Querwerke und Sohlenveränderungen; flexible Uferverbauungen (keine Betonriegel); Erleichterung der Begrünung durch Anordnung von Bermen und geringen Ufer-

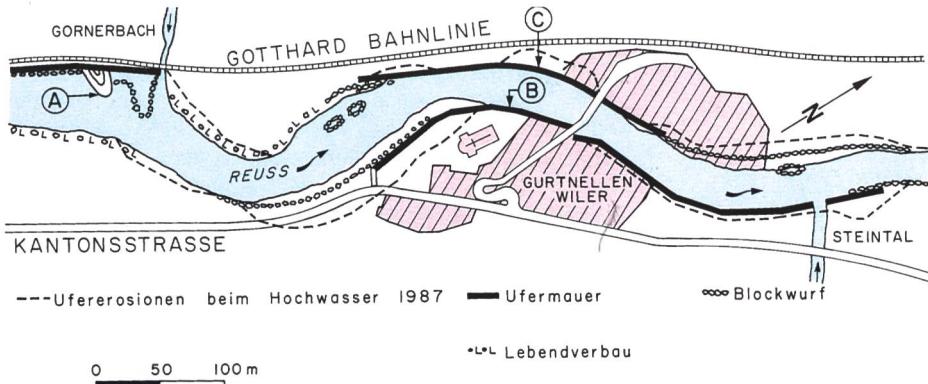
Bild 2. Übersicht der Hochwasserschutzmassnahmen in Gurtnellyen. Hauptschutzelemente A, B und C.

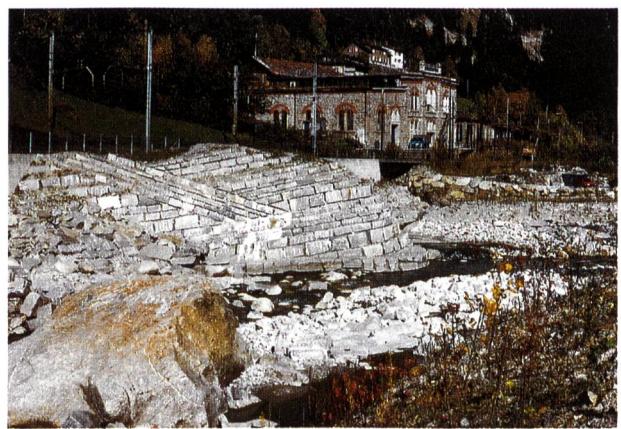
Bild 3. Hauptschutzelement A: Ansicht des Umlenksporns vom Oberwasser.

Die Oberfläche des neuen Sporns wurde felsähnlich gestaltet (Bild 3), indem man sich an den natürlichen Felsformationen in der Umgebung orientierte. Diese sind durchwegs von mehreren, regelmässigen Kluftscharen durchzogen, die auch durch Verwerfungen gegeneinander versetzt sein können. Eine solche Struktur konnte durch eine Verkleidung des Sporns mit grossen, bruchrohen Granitquadern nachgebildet werden, indem die Abstände und Anordnung der Fugen möglichst wie Felsklüfte ausgebildet wurden. Das Innere des Sporns wurde schichtweise aus Massenbeton aufgebaut, wobei zur Reduktion der Abbindewärme Gesteinsblöcke bis zu 1 t Gewicht miteinbettiert wurden.

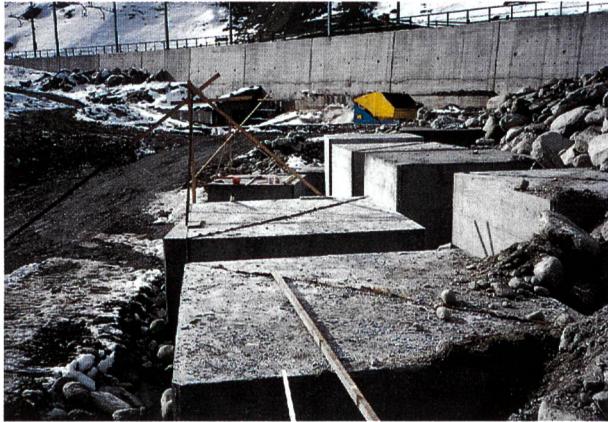
Bild 4. Hauptschutzelement A: Am Rande der Halbinsel eingegrabene diagonal halbierte Betonwürfel (Kantenlänge 2,75 m).

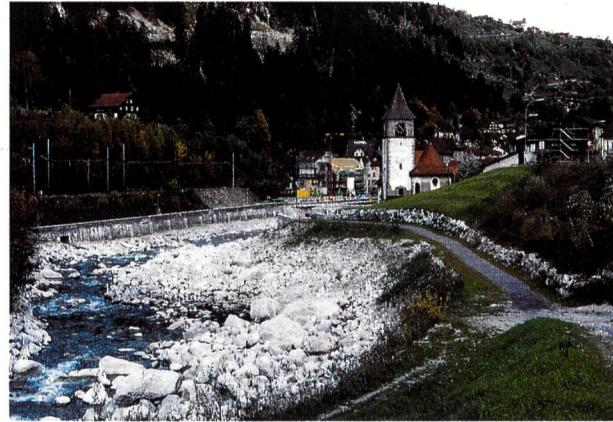
Bild 5. Hauptschutzelement B: Verdeckte Schutzmauer und Blockwurf oberhalb der Kirche.

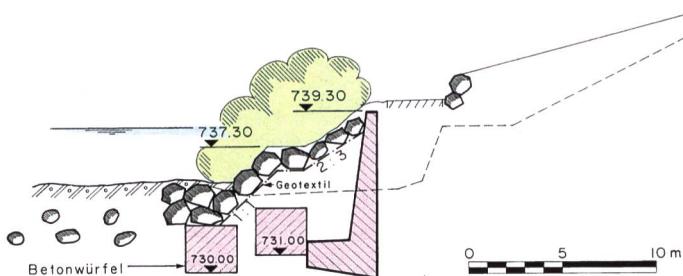
Bild 6. Hauptschutzelement B: Überdeckte Betonmauer, sekundärer Blockwurf und diagonal halbierte Betonwürfel (Kantenlänge 2,75 m). Lage des Querschnittes siehe Bild 8.

Die vom künstlichen Felssporn umgelenkte Strömung trifft am Gegenufer auf das nächste Hauptschutzelement. Es handelt sich um eine überdeckte, armierte Winkelstützmauer, welche die Kirche auch bei extremen Hochwasserabflüssen noch schützen und ein Durchbrechen der Reuss auf die rechte Dorfhälfte verhindern soll. Gleichzeitig wird die Strömung optimal auf das untere Hauptschutzelement C abgelenkt. Die Schutzmauer geht am nördlichen Ende in die den Kirchenvorplatz umfassende Ufermauer über. Am Anfang ist sie mit einer in Schachtbauweise erstellten

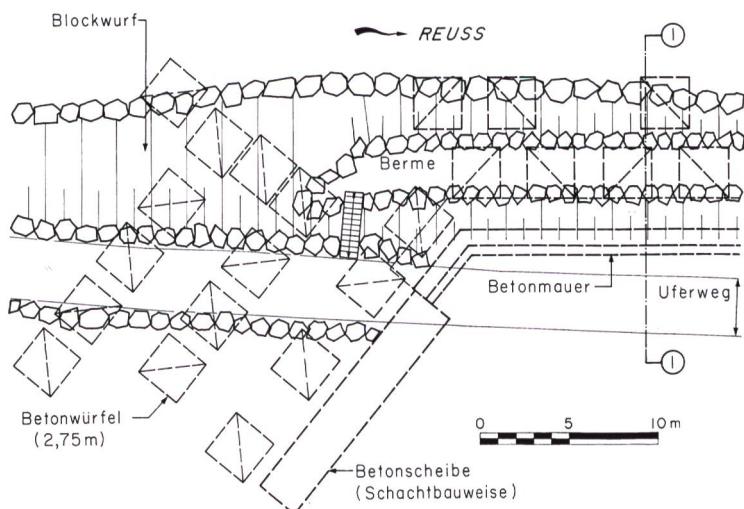
Bild 7. Hauptschutzelement B: Einbindung der überdeckten Betonmauer mit einer Betonscheibe in die Uferböschung der Kantonsstrasse. Sekundärer Blockwurf und diagonal halbierte Betonwürfel (Kantenlänge 2,75 m).

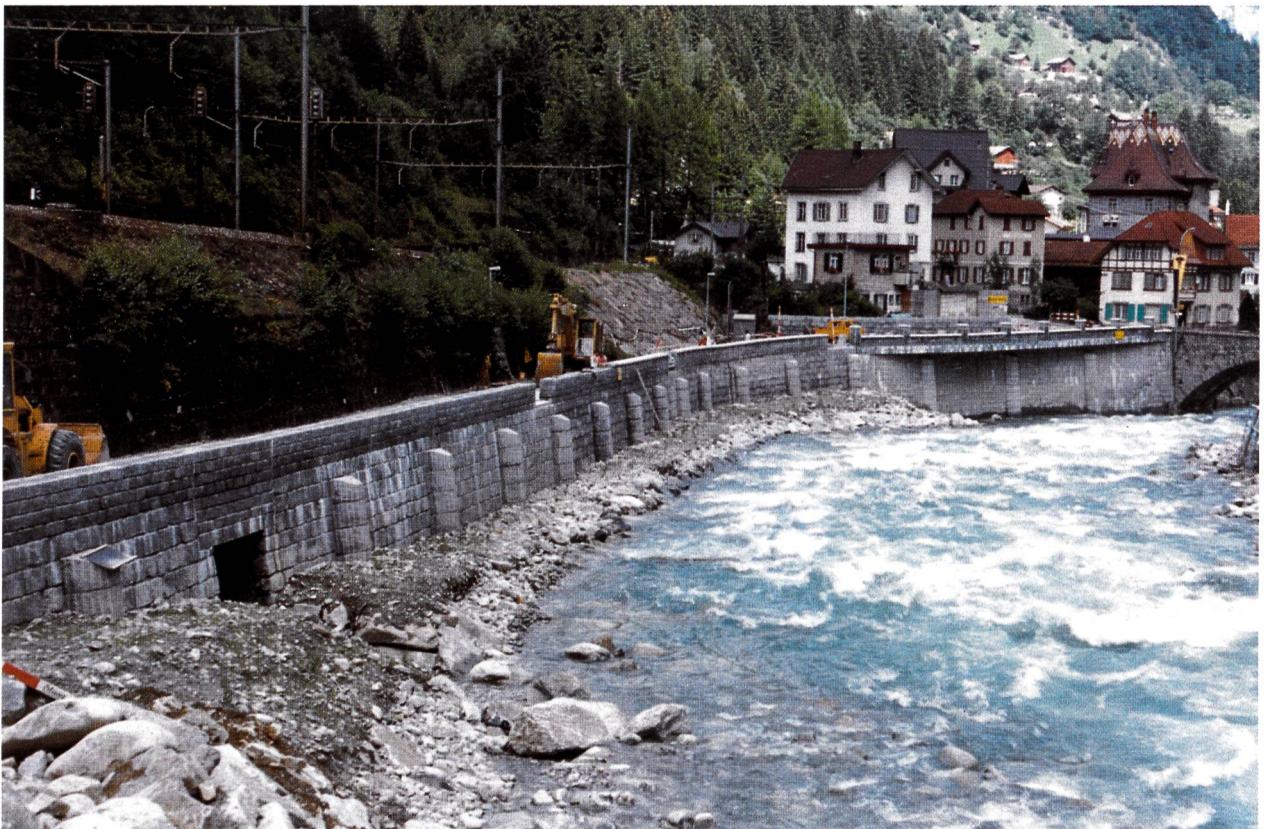
Bild 8. Hauptschutzelement C: Bruchsteinverkleidete Ufermauer oberhalb der Wilerbrücke.

Das unterste, dritte Hauptschutzelement C ist eine bruchsteinverkleidete Ufermauer, die an die historische Dorfbrücke (Wilerbrücke) anschliesst und sich etwa 170 m reussaufwärts entlang der Bahnlinie erstreckt (Bild 8). Die Krümmung der Mauer wurde mit dem hydraulischen Modell so optimiert, dass die Strömung möglichst gleichmässig über den Brückenquerschnitt verteilt wird. Dadurch konnte die Durchflusskapazität des Brückenquerschnittes erheblich gesteigert und so auf einen Ersatz der historischen Bogenbrücke verzichtet werden. Im Bereich der Brücke wurde die Mauer aus gestalterischen Gründen mit einer Auskragung versehen. Der Auskragungsbereich ist 30 m lang und nimmt von der Wilerbrücke reussaufwärts kontinuierlich auf 3 m zu.

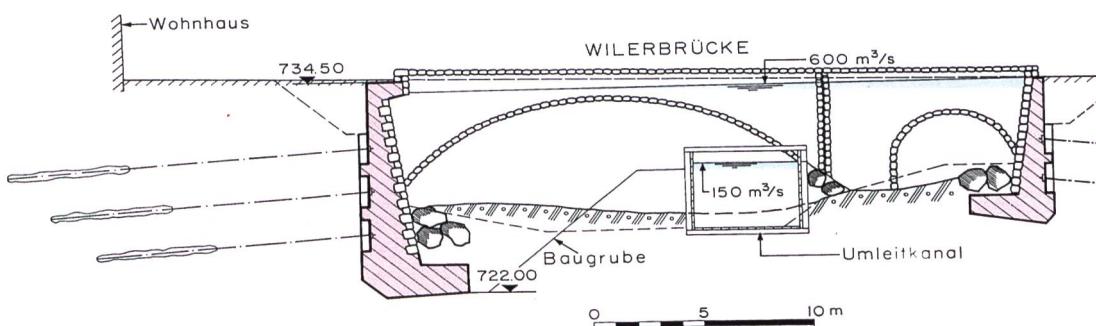
Bild 9. Ufermauern bei der Wilerbrücke, Baugrube und Bauumleitung für Hauptschutzelement C (links).

Im Auskragungs- und Kurvenbereich kam aus konstruktiven und hydraulischen Gründen (Anschluss an Wilerbrücke, Baugrubensicherung, Wasserhaltung, Sichtfläche) nur eine armierte Winkelstützmauer in Frage (Bild 9). Reussaufwärts entlang des Bahndamms erwies sich eine Gewichtsmauer mit aufgesetzter Winkelstützmauer als optimale Lösung (Bild 10). Aus Gründen des Dorfbildes werden die sichtbaren Flächen der Mauer mit Bruchsteinen aus Gneis verkleidet.

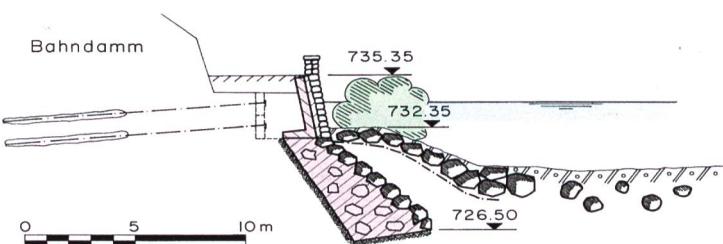
Bild 10. Hauptschutzelement C: Gewichtsmauer mit aufgesetzter Winkelstützmauer, sekundärer Blockwurf.

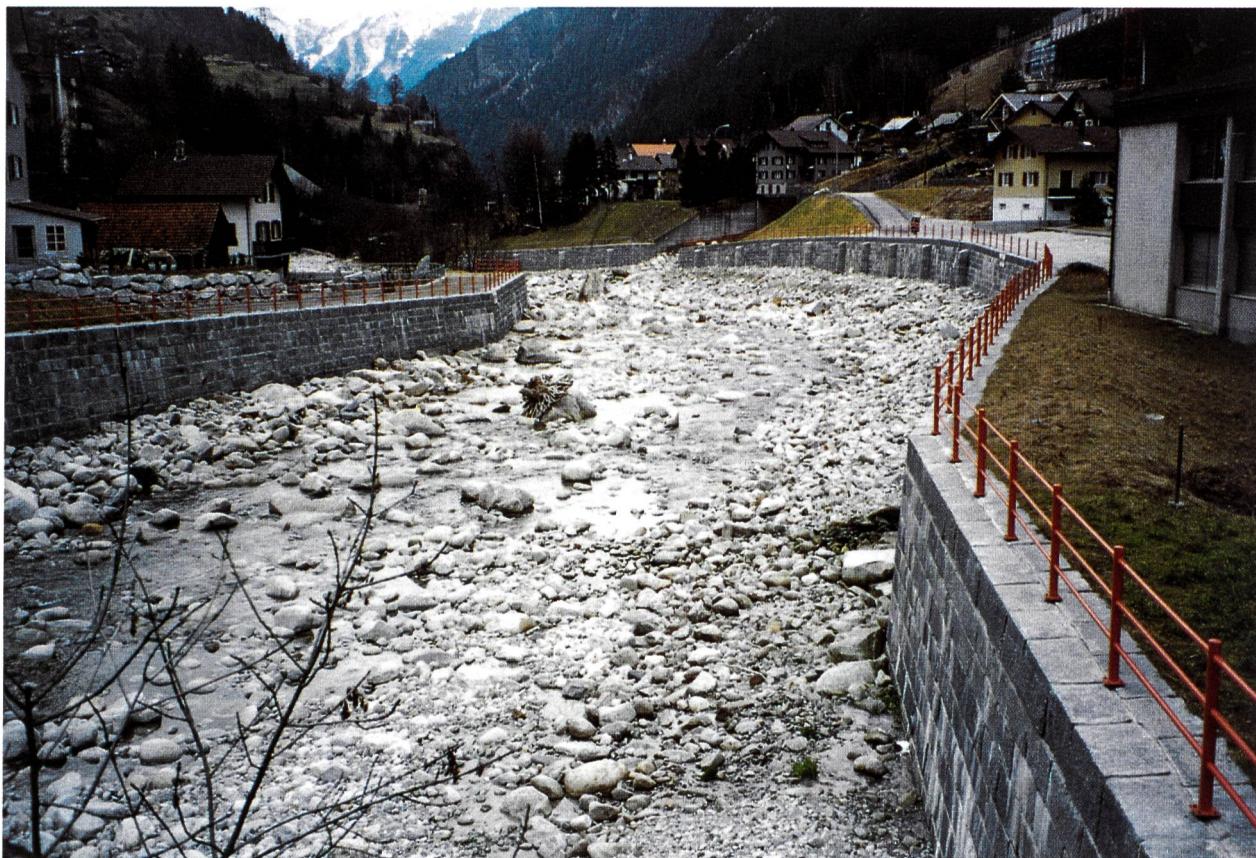
Bild 11. Ufermauer vor dem Kreisschulhaus bis zur Einmündung des Steintales.

Das wichtigste Schutzelement unterhalb der Dorfbrücke ist eine neue, bruchsteinverkleidete Mauer am rechten Ufer, welche das Schulhaus, die Kantonsstrasse sowie die angrenzenden Wohnhäuser schützt (Bild 11). Sie wurde im Fundamentbereich als Gewichtsmauer ausgebildet. Darüber besteht der sichtbare Teil aus einer aufgesetzten Winkelstützmauer (Konstruktion analog Bild 10). Die Winkelstützmauer wurde ebenfalls mit Rauhigkeitsrippen versehen, um die Kolke entlang der Mauer zu verringern. Die Ufermauer ist teilweise durch einen einlagigen Blockwurf (Neigung 2:3) verdeckt, der bis 4 m unter die Mauerkrone reicht. Die Oberkante des Blockwurfs ist mit einer 3,5 m breiten Berme an die Mauer angeschlossen. Diese Berme wurde bestockt und dient als Spazier- und Fischerweg, welcher ab mittleren Hochwassermengen überflutet wird (300 bis 400 m³/s).

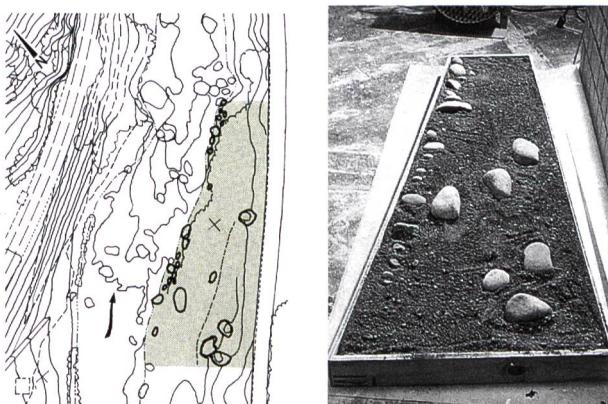
Bild 1. Kartausschnitt mit der Flussterrasse der Reuss, auf der die Residualblöcke durch eine Flächenprobe erfasst wurden. Nachbildung dieser Verteilung in einem separaten vereinfachten hydraulischen Modell.

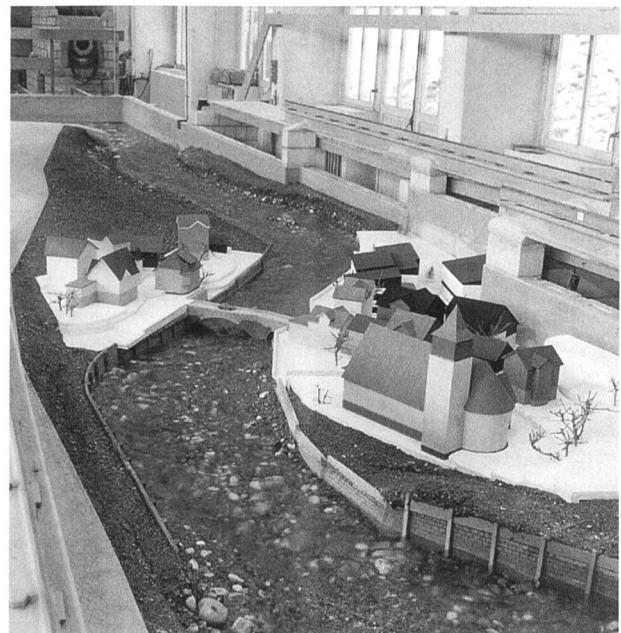
Bild 2. Nachbildung der wichtigsten Gebäude von Gurtnellen.

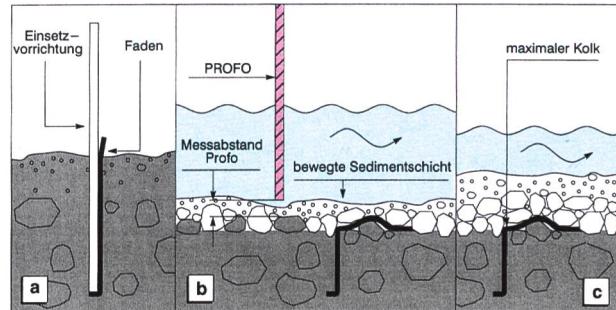
Bild 3. Messung der Sohlenlage während eines Versuchs mittels Kolkfäden und Profo.

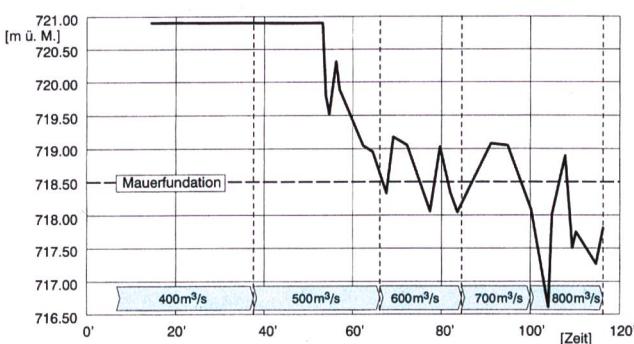
Bild 4.

a) Zeitliche Variation der Kolktiefe. Momentane Spitze dürfte auf das Abtreiben einzelner Blöcke zurückzuführen sein, wobei die entstandene Lücke vermutlich rasch wieder geschlossen wurde.

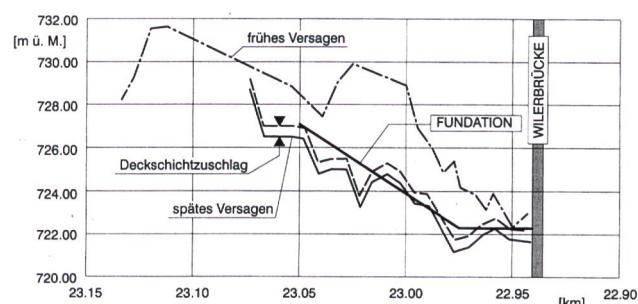
b) Fundationstiefe der Ufermauer des Schutzelements C im Vergleich zu den mit Fäden gemessenen Kolkiefen. Erkennbar sind auch die Unterschiede, welche sich bei einem frühen oder späten Versagen des Blockwurfs bei der Kantonsstrasse südlich Schutzelement B ergeben.

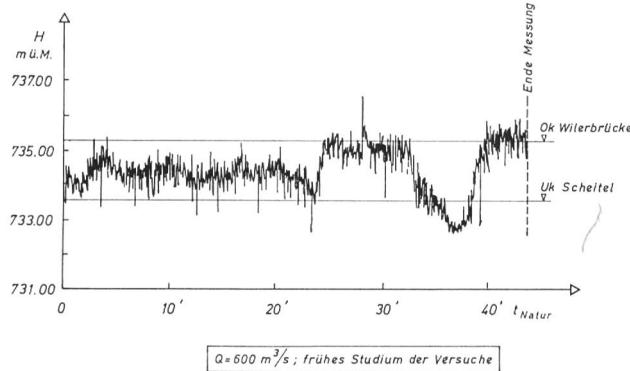
Bild 5. Kontinuierliche Aufzeichnung einer Wasserspiegelmesung mit dem Echolot an der Wilerbrücke bei einem Abfluss von $600 \text{ m}^3/\text{s}$ (frühe Versuchsstudie).

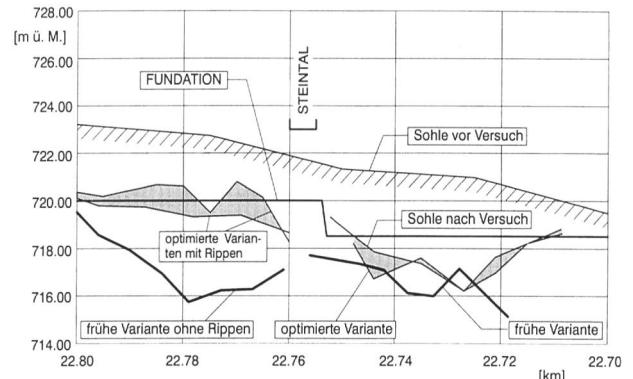
Bild 6. Optimierung der Ufermauer im Bereich der Steintalmündung bezüglich Fundationstiefe mit Hilfe veränderter Linienführung und der Anordnung von Rauhigkeitsrippen.

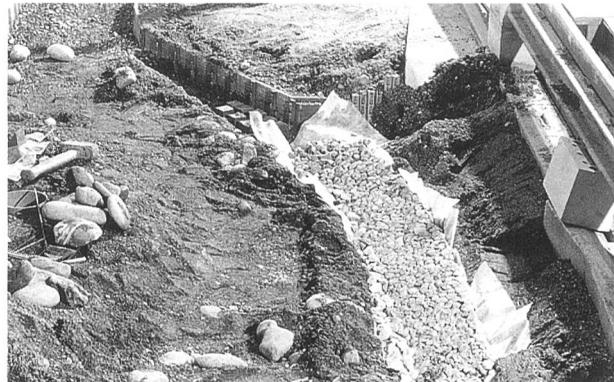
Bild 7. Anordnung des Geotextils im Modell.

Ob in der Natur an Gebirgsflüssen effektiv ein Geotextil als Unterlage für den Blockwurf verwendet werden soll, hängt vorwiegend von der Kornzusammensetzung des Untergrunds und damit von der Erfordernis, die primären Eigenschaften des Geotextils bezüglich Trennen und Filtern auszunützen, ab. Es muss aber gleichzeitig möglichst schlaff sein und wegen der Belastung beim Einbringen der Blöcke eine hohe Festigkeit gegen Durchdrücken und Durchschlagen aufweisen.

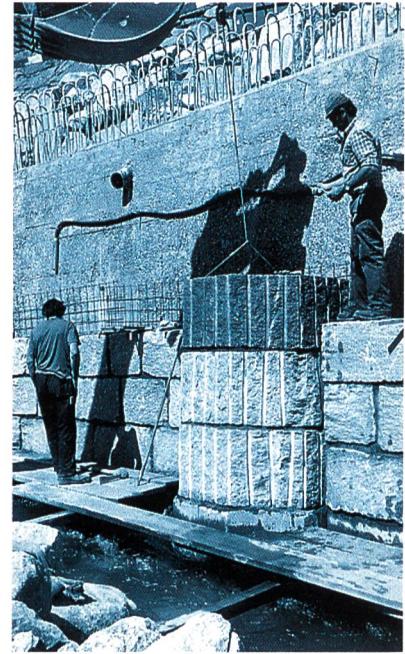
Bild 7. Aufbau einer Rauhigkeitsrippe 1992.

- Die Rauhigkeitsrippen, ein wichtiges Merkmal der neuen Ufermauern im Dorfgebiet, bestehen aus Gneisquadern. An der reusszugewandten Seite sind sie bruchroh. Die Quadern sind in den Abmessungen so aufeinander abgestimmt, dass sich die Rippen nach oben leicht verjüngen und damit elegant wirken. Diese Ausführungsart hat sich aus einer Vielzahl von Varianten ergeben. Auswahlkriterien waren die Widerstandsfähigkeit gegenüber den Belastungen bei Hochwasser sowie ästhetische Gründe (Bild 7).

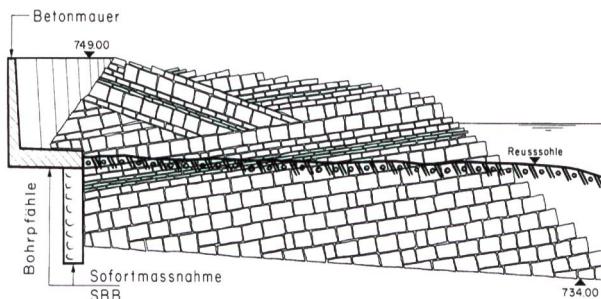
Bild 1. Hauptschutzelement A. Nachbildung eines Felssporns mit Blocksteinen.

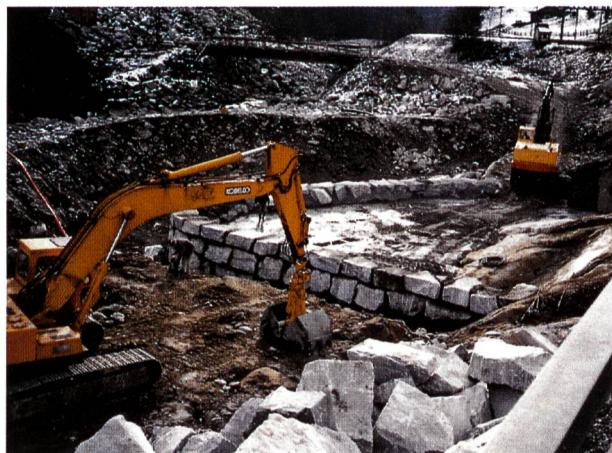
Bild 2. Hauptschutzelement A. Schichtweises Versetzen von Blocksteinen im Fundationsbereich des Umlenksporns. Armierung für einen diagonal halbierten Betonwürfel (Kantenlänge 2,75 m).

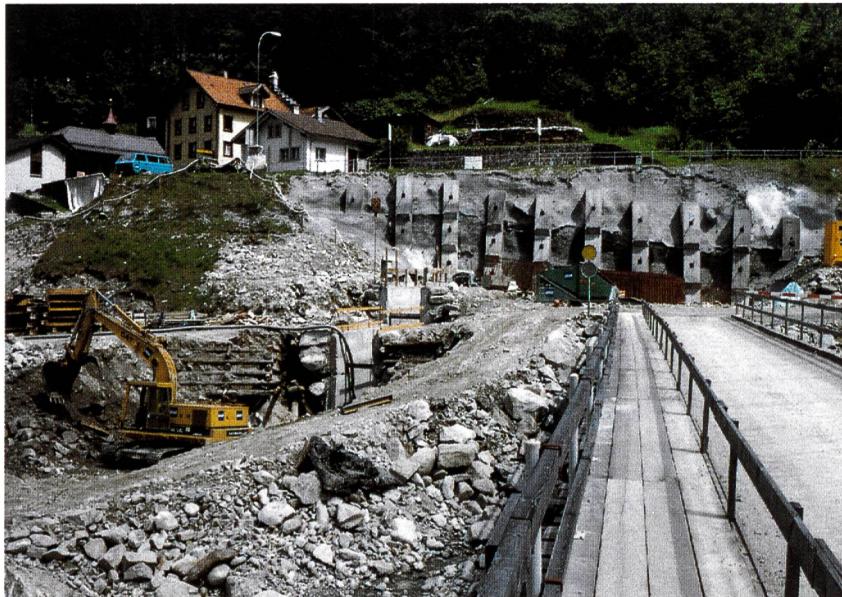
Bild 3. Hauptschutzelement B. Verankerte Stabwand mit Gunitverkleidung sowie Bauhilfsbrücke über die Reuss.

Die Ausführung der rund 10 m tiefen, erdüberdeckten Winkelestützmauer am Böschungsfuss unterhalb der Kantonsstrasse bedingte für den Bauzustand beträchtliche Sicherungsmassnahmen. Diese bestanden weitgehend aus verankerten, aufgelösten Elementwänden mit Einzelabmessungen von 2,0 auf 2,0 m. Zwischen den rund 40 cm

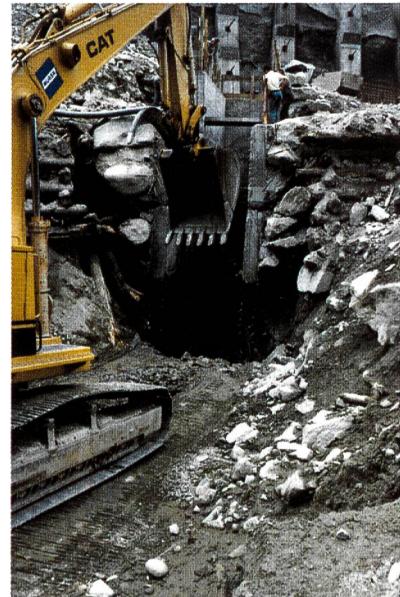
Bild 4. Hauptschutzelement B. Schachtaushub.

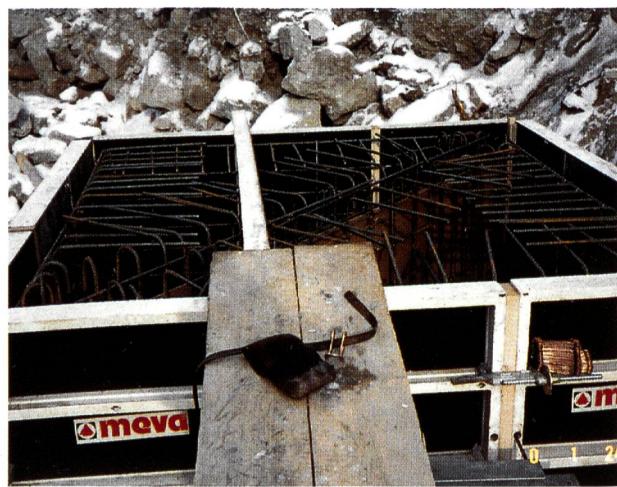
Bild 5. Hauptschutzelement B. Künstliche Residualblöcke in Form von diagonal halbierten Betonwürfeln.

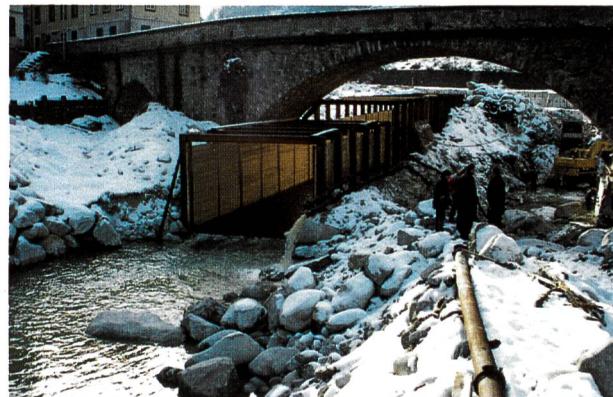
Bild 6. Hauptschutzelement C. Umleitkanal bei der Dorfbrücke.

Bedingt durch die sehr engen Platzverhältnisse bei der Dorfbrücke musste das Reusswasser mit Hilfe eines Umleitkanals – anstelle eines provisorischen Fangdamms – abgeführt werden (Bild 6). Anschliessend konnte mit den Aushub- und Baugrubensicherungsarbeiten begonnen werden. Mit vertretbarem Risiko konnte nur im Winterhalbjahr gearbeitet werden. Der Umleitkanal wurde aus Stahlrahmen konstruiert und mit Holzbrettern ausgekleidet. Die Durchflusskapazität von HQ₁₀ = 150 m³/s entsprach einem 10jährlichen Winterhochwasser. Im April, beim Einsetzen der Schneeschmelze, musste der Kanal wieder entfernt

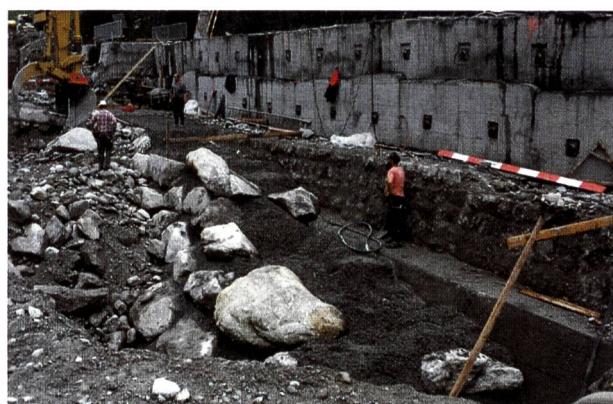
Bild 7. Hauptschutzelement C. 2fach verankerte Elementwand unterhalb der SBB-Stützmauer. Gewichtsmauer, etappenweise ausgeführt; Integrieren einer alten Bruchsteinmauer, welche beim Aushub zum Vorschein kam.

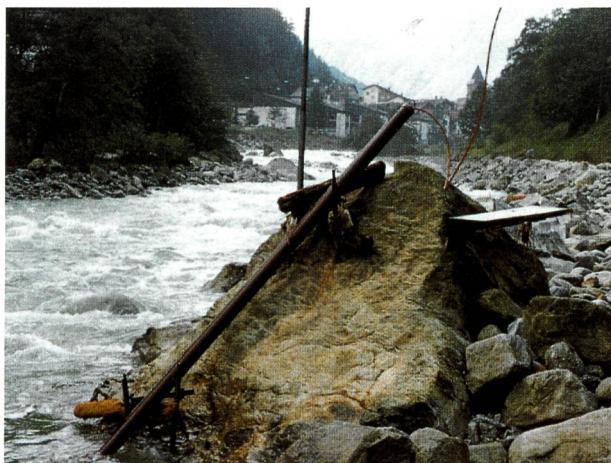
Bild 1. pH-Messstelle Nord, Messsonde in Schutzrohr.

Die Beeinträchtigung des Gewässers durch den Baubetrieb musste minimiert werden. Zur Kontrolle der Wasserqualität wurde eine pH-Messeinrichtung mit permanenter Aufzeichnung installiert. Die Aufzeichnung der Messergebnisse der zwei Messsonden am Projektanfang/-ende (Bild 1) erfolgte in der Bauleitungsbaracke. Bei Überschreiten des definierten pH-Grenzwertes wurde ein optischer Alarm ausgelöst.

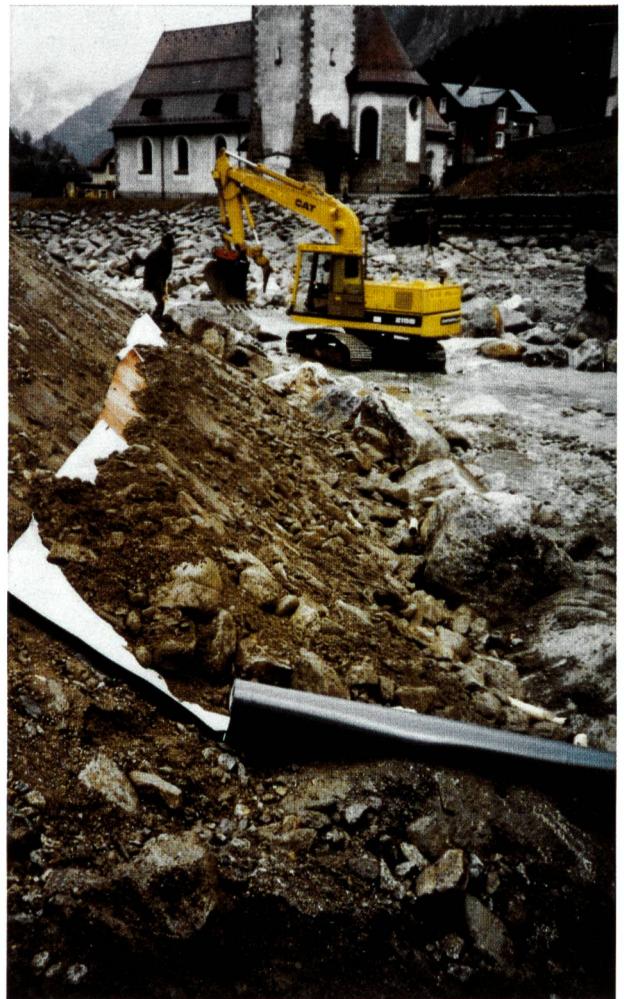
Bild 3. Abdichtung Schutzdamm mit Folie; Kollschutz-Blöcke.

terbruches des Häggerigerweges als Ersatzerschliessung. Das Wasser wurde mit etappenweise ausgeführten Schutzdämmen für 10jährige Hochwasser umgeleitet. Auf der Wasserseite des Schutzdammes wurden eine Folie zur Reduktion des Sickerwassers sowie Steinblöcke als Kollschutz verlegt (Bild 3). Bis in den Herbst 1991 wurde die Sicherung mit verankerten Elementwänden weitestmöglich vorangetrieben und im südlichen Bereich teilweise die Gewichtsmauer eingebaut. Ab Anfang September 1991 wurde innert zwei Monaten der 5 m breite, 4,50 m (Einlauf) beziehungsweise 3,50 m (Auslauf) hohe und 64 m lange Umleitkanal eingebaut (Bild 4). Vom November 1991 bis Ende Januar 1992 wurden die Baugrubensicherungen

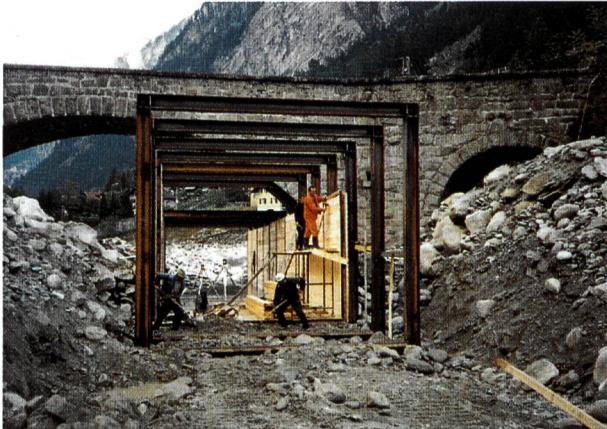
Bild 4. Erstellung Umleitkanal für Abflüsse von bis zu 150 m³/s.

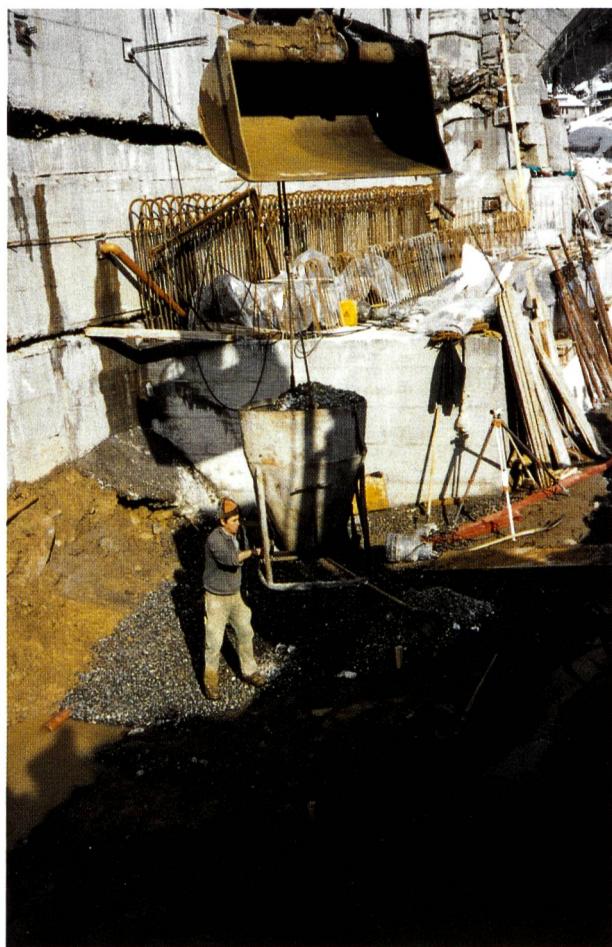
Bild 5. Entwässerung Fundamentbereich mit Sickerleitung, Sickerkies und Entwässerungsgraben.

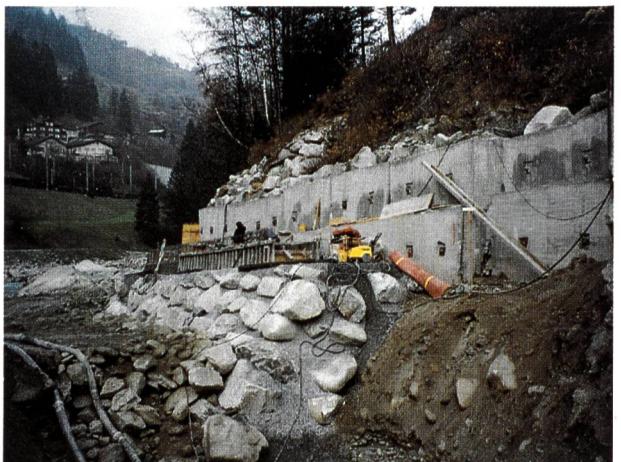
Bild 11. Gewichts-/Winkelstützmauer nördlich des Steintals.

Mit den Bauarbeiten des letzten Bauloses wurde im November 1993 gestartet. Der Bauteil 13 Schulhaus–Steintal, die Kombination einer Gewichtsmauer mit einer aufgesetzten Winkelmauer inklusive Rauhigkeitselementen und Vor-

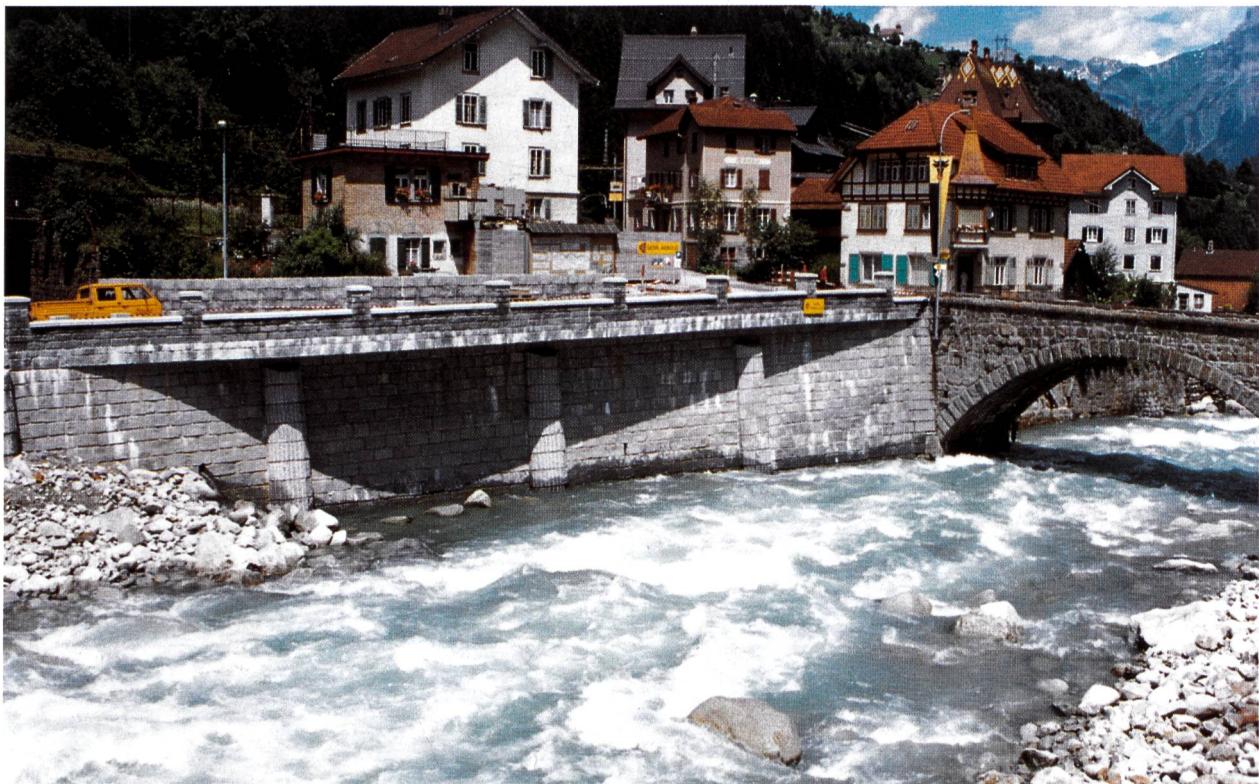
Hauptschutzelement C: Auskragung der Ufermauer beim Anschluss an die Wilerbrücke.
