Artikel: Hochwasser 1987 der Reuss bei Gurtellen : Sicherheit für die Zukunft
Autor: Stadelmann , Anton / Püntener, Peter / Weber, Heinz
DOI: <https://doi.org/10.5169/seals-940346>

KANTON
URI

Hochwasser 1987 der Reuss
bei Gurtnellen
Sicherheit für die Zukunft

Flussbauliche Massnahmen an der Reuss zum
Hochwasserschutz von Gurtnellen (*Anton Schleiss*) 93

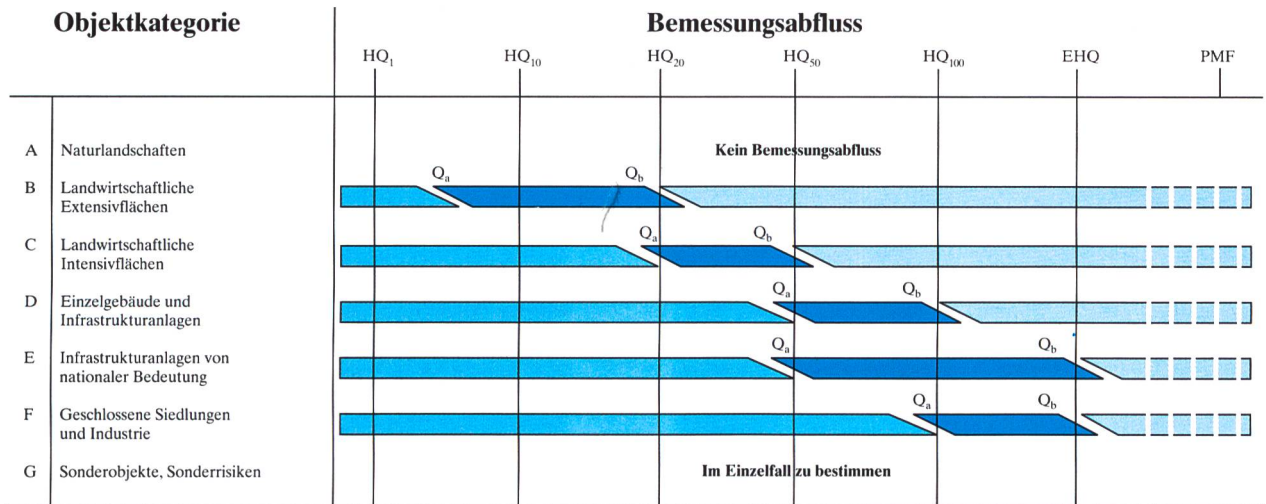
- Q_a = Schädengrenze
- Q_b = Gefahrgrenze
- [Dark Blue Box] = Schäden oder Veränderungen nicht zu erwarten oder unzulässig (Vollständiger Schutz)
- [Medium Blue Box] = Bereich des zu wählenden Bemessungsabflusses
- [Light Blue Box] = Grosse Schäden oder Veränderungen zugelassen (Fehlender Schutz)

Die Schädengrenze Q_a bezeichnet einen Bemessungsabfluss (Jährlichkeit), der für die schutzbedürftigen Objekte gerade noch ohne Schäden ablaufen soll. Ab der Gefahrgrenze Q_b ist der Hochwasserschutz nicht mehr gewährleistet. Abflüsse zwischen der Schädengrenze Q_a und der Gefahrgrenze Q_b können Schäden verursachen, führen aber in der Regel nicht zur Zerstörung. Das massgebende Schutzziel zwischen den Grenzen Q_a und Q_b ist in Abhängigkeit des Schadenszenarios respektive der massgebenden Prozesse zu wählen. Bei leichten, ungefährlichen Überflutungen ist der untere Wert massgebend. Bei Erosionsprozessen respektive gefährlichen Überflutungen soll der höhere Wert Q_b gewählt werden. Die aufgrund der Schutzzielvorgaben gewählten Massnahmen sind immer auf ihre Verhältnismässigkeit (Aufwand/erwartete Schadenminderung) und ihre Umweltverträglichkeit zu prüfen. In einem iterativen Vorgehen sind die Schutzziele und die Massnahmen optimal aufeinander abzustimmen (Bild 4).

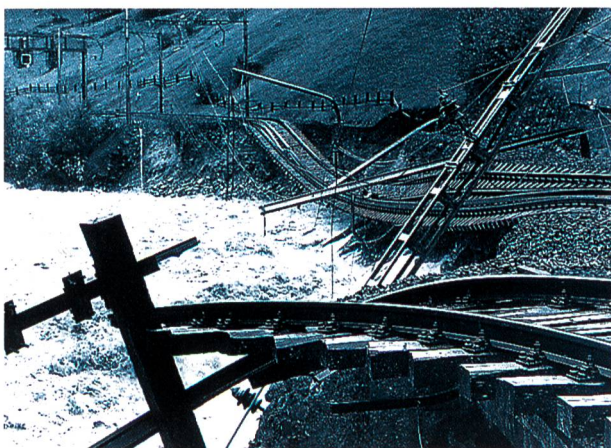
Bild 1. Zerstörtes SBB-Trasse (Comet Photo AG, Zürich).

Die SBB-Linie wurde südlich der Mündung Gornerenbach auf einer Länge von etwa 100 m vollständig zerstört. Das Trasse beider Geleise samt Fahrleitungen wurde weggespült (Bild 1). Die Kantonsstrasse wurde beim Steinbruch Güetli bis zur Talspur abgetragen und südlich von Gurnellen wurde ihr Trasse von der Reuss vollständig aberodiert (Bild 2). Die Kantonsstrasse beim westlichen Widerlager der Wilerbrücke wurde bis zur SBB-Unterführung ebenfalls vollständig abgetragen (Bild 3).

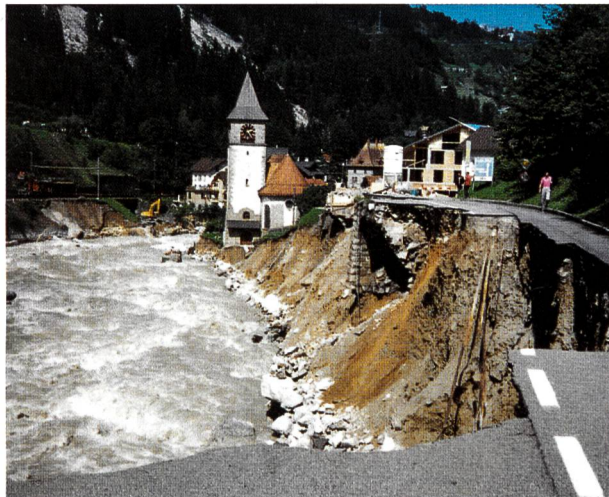
Bild 2. Zerstörte Kantonsstrasse südlich Gurnellen.

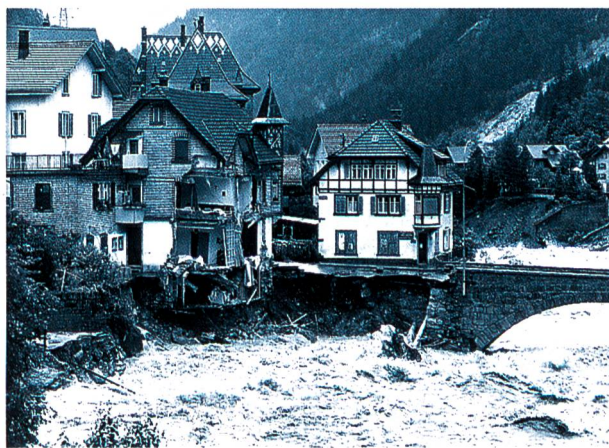
Bild 3. Zerstörte Kantonsstrasse südlich der Wilerbrücke (Comet Photo AG, Zürich).

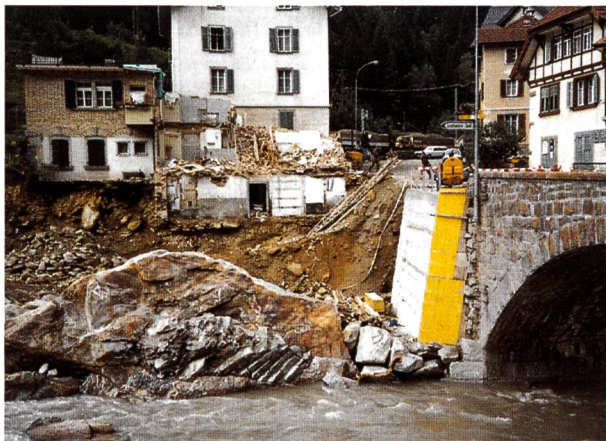
Bild 8. Unterfangung linkes Widerlager Wilerbrücke.

Gefährdung der Beschäftigten (u. a. Abbruch des Gammahauses usw.) – sowie die Zufahrten ausgeführt. Definitiv wurden ein Stützkörper für den Kirchturm aus Blöcken und Beton und die Unterfangung des linken Widerlagers an der Wilerbrücke aus Beton gebaut (Bild 8). Danach wurden auf allen Baustellen die provisorischen Hochwasserschutzmassnahmen gebaut. Die Ufersicherungen wurden je nach den Verhältnissen mit Blockmauern, Blocksätzen und Krainerwänden oder einer Kombination davon hergestellt (Bilder 9, 10 und 11).

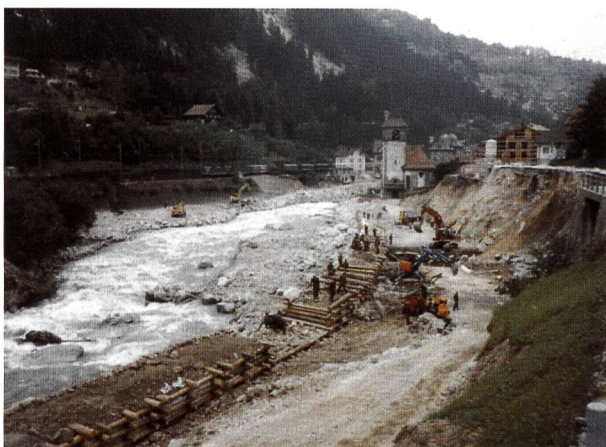
Bild 9. Krainerwand südlich der Kirche.

Vorteile der Krainerwände sind: schnelle Bauweise, erosionsresistent, setzungsunempfindlich, unempfindlich gegen lokale Unterkolkungen, ideal für den Einsatz von Militärtruppen (viel Handarbeit, einfach).

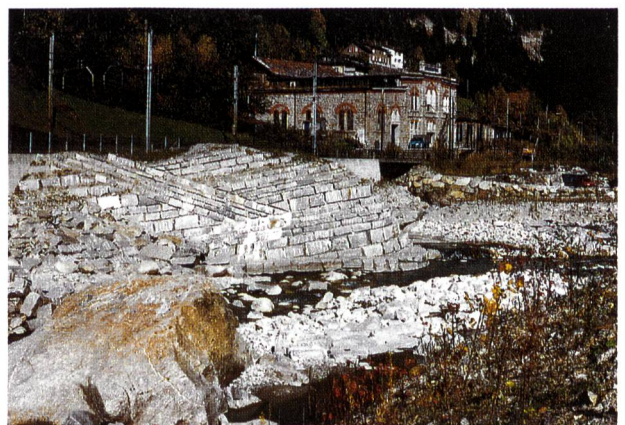
Bild 3. Hauptschutzelement A: Ansicht des Umlenksporns vom Oberwasser.

Die Oberfläche des neuen Sporns wurde felsähnlich gestaltet (Bild 3), indem man sich an den natürlichen Felsformationen in der Umgebung orientierte. Diese sind durchwegs von mehreren, regelmässigen Kluftscharen durchzogen, die auch durch Verwerfungen gegeneinander versetzt sein können. Eine solche Struktur konnte durch eine Verkleidung des Sporns mit grossen, bruchrohen Granitquadern nachgebildet werden, indem die Abstände und Anordnung der Fugen möglichst wie Felsklüfte ausgebildet wurden. Das Innere des Sporns wurde schichtweise aus Massenbeton aufgebaut, wobei zur Reduktion der Abbindewärme Gesteinsblöcke bis zu 1 t Gewicht miteinbetoniert wurden.

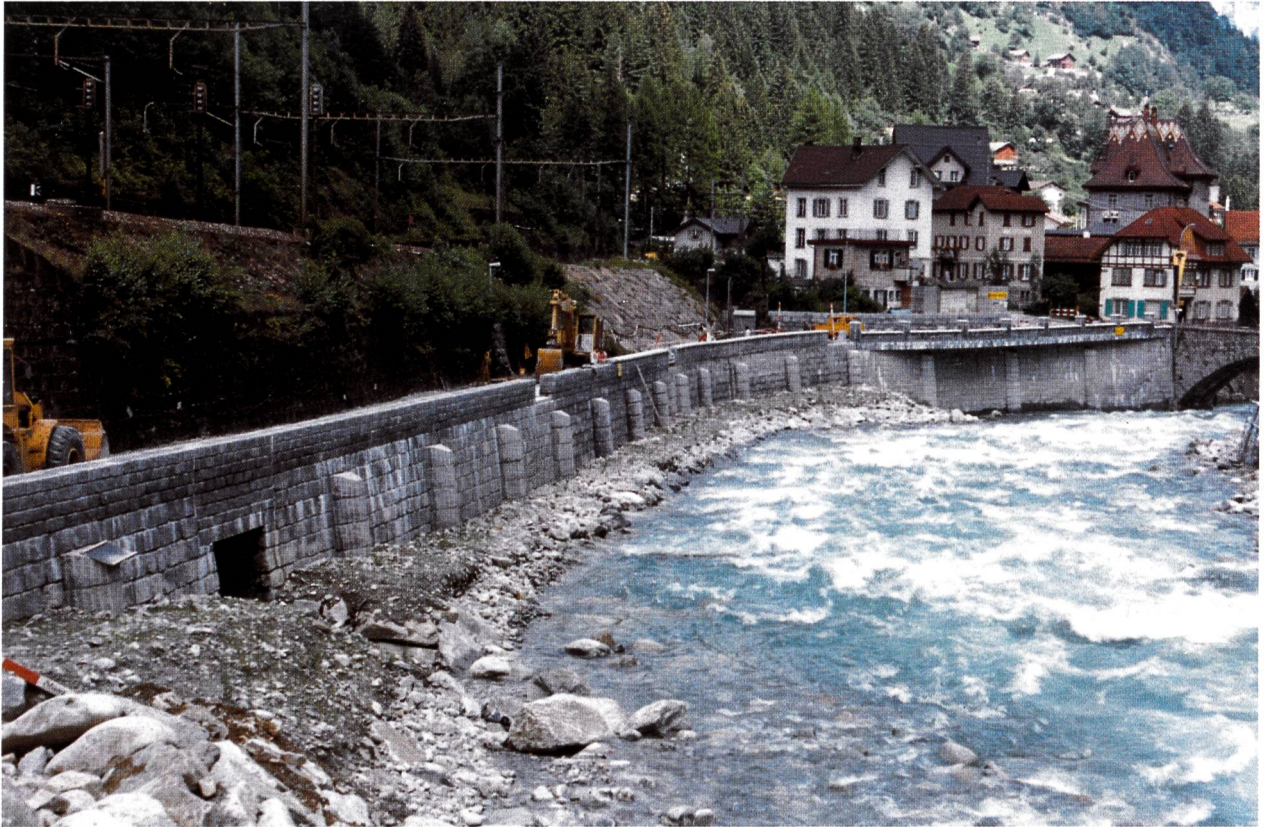
Bild 8. Hauptschutzelement C: Bruchsteinverkleidete Ufermauer oberhalb der Wilerbrücke.

Das unterste, dritte Hauptschutzelement C ist eine bruchsteinverkleidete Ufermauer, die an die historische Dorfbrücke (Wilerbrücke) anschliesst und sich etwa 170 m reussaufwärts entlang der Bahnlinie erstreckt (Bild 8). Die Krümmung der Mauer wurde mit dem hydraulischen Modell so optimiert, dass die Strömung möglichst gleichmässig über den Brückenquerschnitt verteilt wird. Dadurch konnte die Durchflusskapazität des Brückenquerschnittes erheblich gesteigert und so auf einen Ersatz der historischen Bogenbrücke verzichtet werden. Im Bereich der Brücke wurde die Mauer aus gestalterischen Gründen mit einer Auskragung versehen. Der Auskragungsbereich ist 30 m lang und nimmt von der Wilerbrücke reussaufwärts kontinuierlich auf 3 m zu.

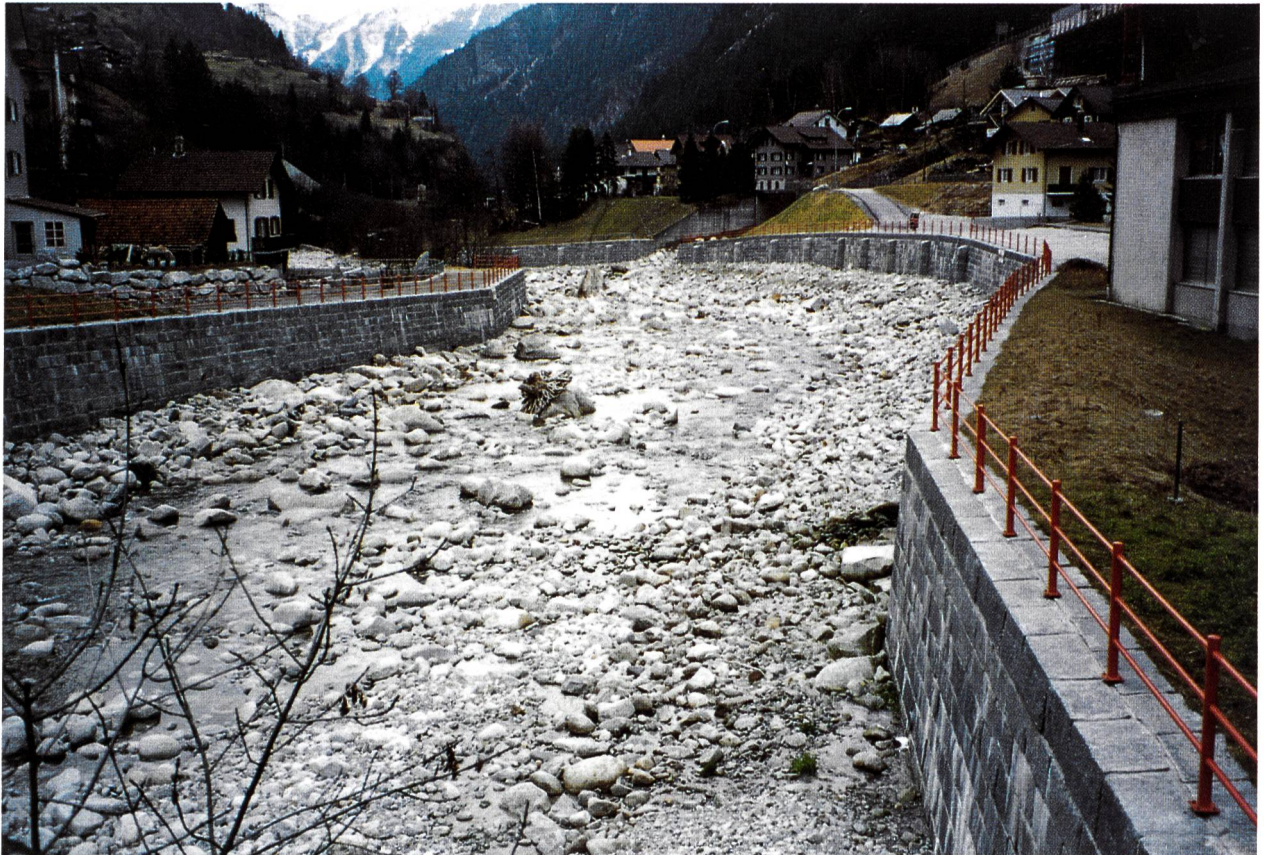
Bild 11. Ufermauer vor dem Kreisschulhaus bis zur Einmündung des Steintales.

Das wichtigste Schutzelement unterhalb der Dorfbrücke ist eine neue, bruchsteinverkleidete Mauer am rechten Ufer, welche das Schulhaus, die Kantonsstrasse sowie die an-grenzenden Wohnhäuser schützt (Bild 11). Sie wurde im Fundamentbereich als Gewichtsmauer ausgebildet. Dar-über besteht der sichtbare Teil aus einer aufgesetzten Win-kelstützmauer (Konstruktion analog Bild 10). Die Winkel-stützmauer wurde ebenfalls mit Rauheitsrippen verse-hen, um die Kolke entlang der Mauer zu verringern. Die Ufermauer ist teilweise durch einen einlagigen Blockwurf (Neigung 2:3) verdeckt, der bis 4 m unter die Mauerkrone reicht. Die Oberkante des Blockwurfes ist mit einer 3,5 m breiten Berme an die Mauer angeschlossen. Diese Berme wurde bestockt und dient als Spazier- und Fischerweg, welcher ab mittleren Hochwassermengen überflutet wird (300 bis 400 m³/s).

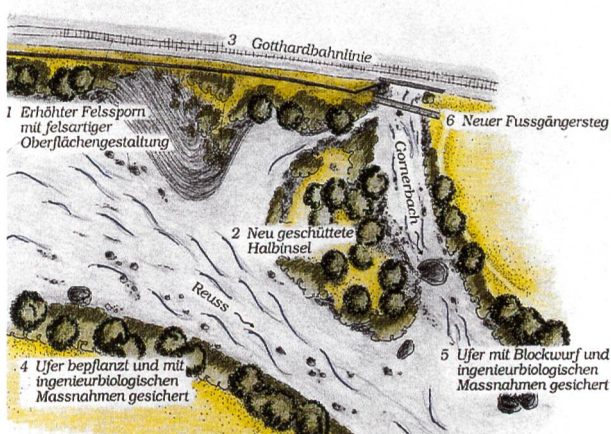
Bild 5. Situationsplan Halbinsel und Felssporn.

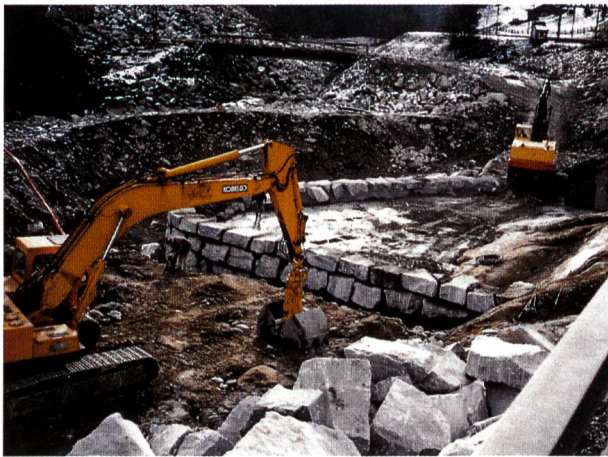
Bild 2. Hauptschutzelement A. Schichtweises Versetzen von Blocksteinen im Fundationsbereich des Umlenksporns. Armierung für einen diagonal halbierten Betonwürfel (Kantenlänge 2,75 m).

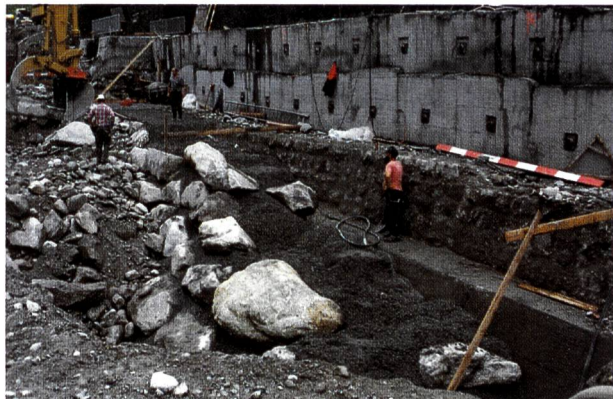
Bild 7. Hauptschutzelement C. 2fach verankerte Elementwand unterhalb der SBB-Stützmauer. Gewichtsmauer, etappenweise ausgeführt; Integrieren einer alten Bruchsteinmauer, welche beim Aushub zum Vorschein kam.

werden. Die Arbeiten im Fundationsbereich der Stützmauer sowie die Unterfangung des bestehenden Brückenwiderlagers mit verankerten Elementwänden bedingten deshalb ein striktes Einhalten des Bauprogramms sowie vorsorgliche Massnahmen in bezug auf schlechte Witterungseinflüsse. Im Titelblatt ist der Bauzustand der Dorfbrückenunterfangung samt dem Umleitkanal ersichtlich. Dank der grossen Steinblöcke im Bereich des linken Widerlagers der Brücke auf Kote 724,0 m ü. M. konnte auf die ursprünglich tiefer geplante Foundation von 722,0 m ü. M. verzichtet werden. Die 3 m tiefe Unterfangung des Brückenwiderlagers verursachte beim Brückenaufleger eine vernachlässigbar kleine Setzung zwischen 1 und 2 mm.

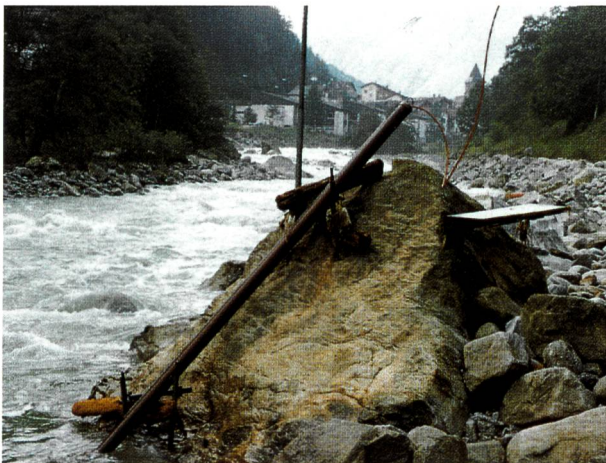
Bild 1. pH-Messstelle Nord, Messsonde in Schutzrohr.

Die Beeinträchtigung des Gewässers durch den Baubetrieb musste minimiert werden. Zur Kontrolle der Wasserqualität wurde eine pH-Messeinrichtung mit permanenter Aufzeichnung installiert. Die Aufzeichnung der Messergebnisse der zwei Messsonden am Projektanfang/-ende (Bild 1) erfolgte in der Bauleitungsbaracke. Bei Überschreiten des definierten pH-Grenzwertes wurde ein optischer Alarm ausgelöst.

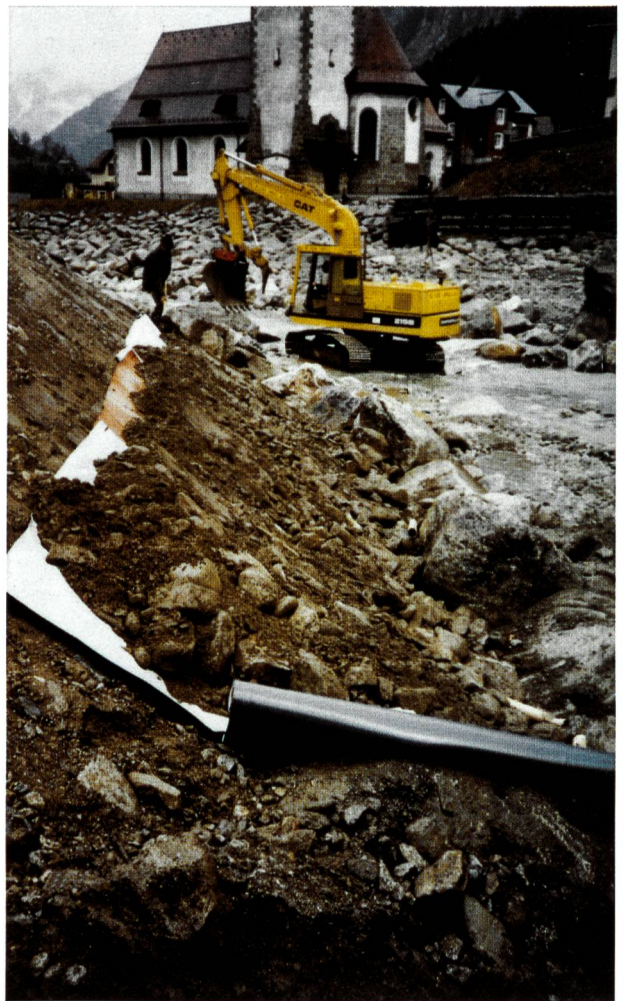
Bild 3. Abdichtung Schutzdamm mit Folie; Kolkschutz-Blöcke.

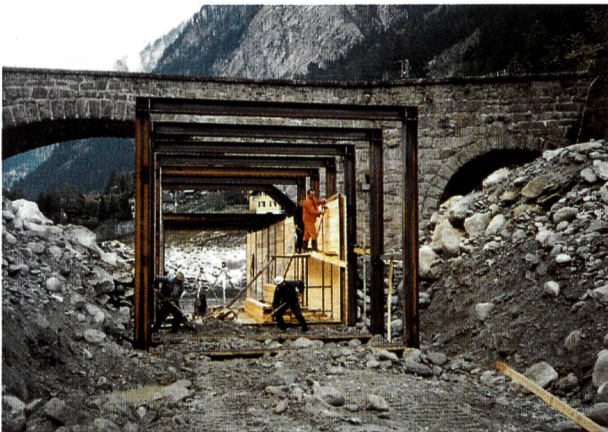
Bild 4. Erstellung Umleitkanal für Abflüsse von bis zu 150 m³/s.

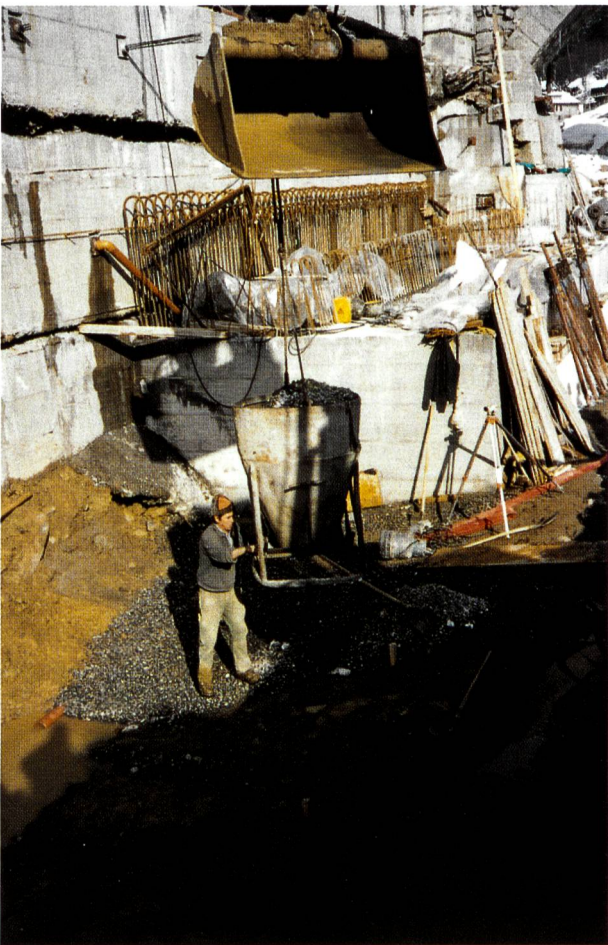
Bild 5. Entwässerung Fundamentbereich mit Sickerleitung, Sickerkies und Entwässerungsgraben.

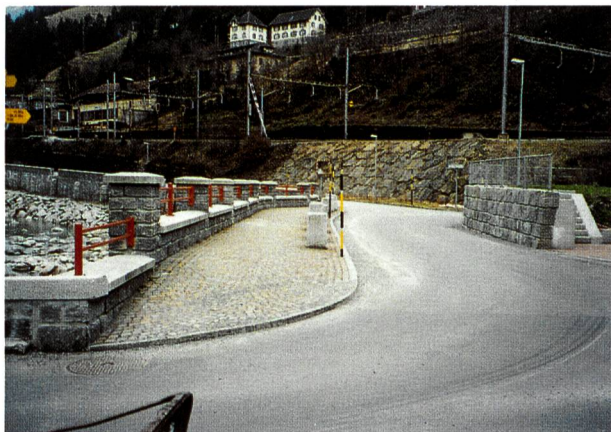
Bild 7. Auskragung flussaufwärts der Wilerbrücke.
