Artikel: Hochwasser 1987 der Reuss bei Gurtellen : Sicherheit für die Zukunft
Autor: Stadelmann , Anton / Püntener, Peter / Weber, Heinz
DOI: <https://doi.org/10.5169/seals-940346>

Hochwasser 1987 der Reuss
bei Gurtnellen
Sicherheit für die Zukunft

Flussbauliche Massnahmen an der Reuss zum
Hochwasserschutz von Gurtnellen (*Anton Schleiss*) 93

Hydraulische Modellversuche für das
Hochwasserschutzprojekt Gurtnellen (*Martin Jäggi,
Gian Reto Bezzola und Pius Kuster*) 99

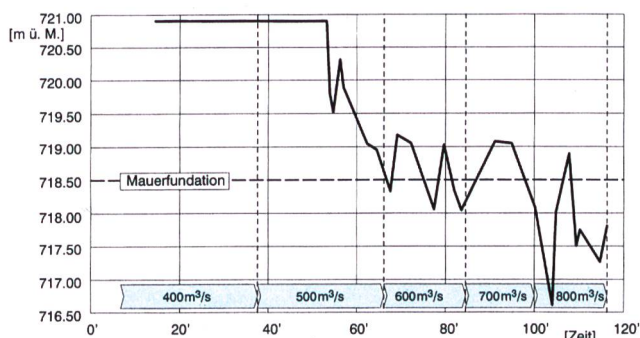
Bild 4.

a) Zeitliche Variation der Kolkentiefe. Momentane Spitze dürfte auf das Abtreiben einzelner Blöcke zurückzuführen sein, wobei die entstandene Lücke vermutlich rasch wieder geschlossen wurde.

Gegenüber den Fadenmessungen wurde ein Deckschichtzuschlag von 0,5 m berücksichtigt. Weiter wurde noch akzeptiert, dass örtlich die Foundationstiefe von der tiefsten Sohlenlage unterschritten wird. Eine besondere Messserie mit dem Profo hatte nämlich gezeigt, dass bei langsam gesteigertem Abfluss zeitlich befristete Kolkungen zu verzeichnen waren, die zu irgend einem Versuchszeitpunkt auftreten konnten, dann aber auch rasch wieder abklangen (Bild 4a). Durch die Trägerwirkung der Ufermauern können solche Belastungen aufgenommen werden. Bild 4b zeigt die für das Schutzelement C gewählte Foundationstiefe im Vergleich mit den Messresultaten. Es kann angenommen werden, dass die momentan tiefen Lagen auf das Abschwemmen einzelner Blöcke aus einer sonst kompakten grobkörnigen Deckschicht zurückzuführen sind, wobei die entstandene Lücke rasch durch nachgeführtes Material geschlossen wird.

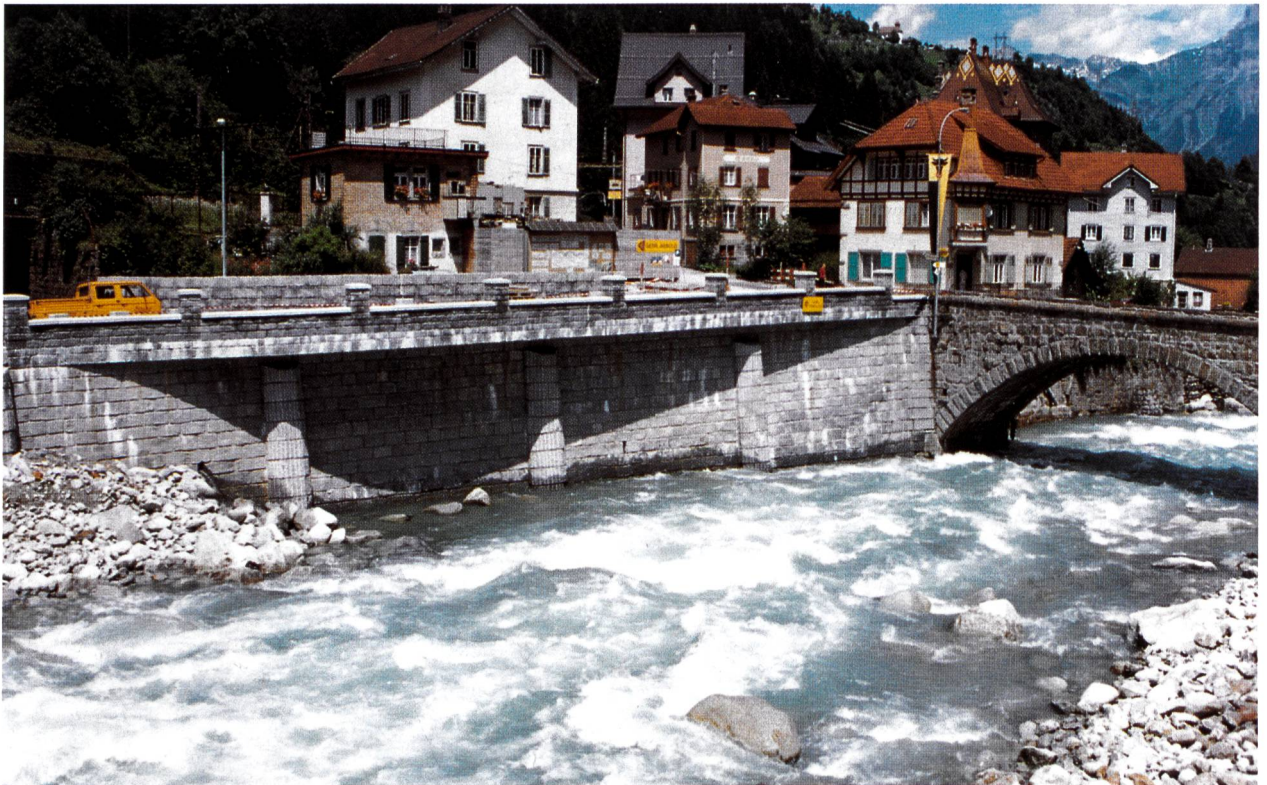
Hauptschutzelement C: Auskragung der Ufermauer beim Anschluss an die Wilerbrücke.
