Ersatz von Generatorwellen und Laufrädern im Kraftwerk Tinizong des Elektrizitätswerks der Stadt Zürich

■ Kurt Mugwyler

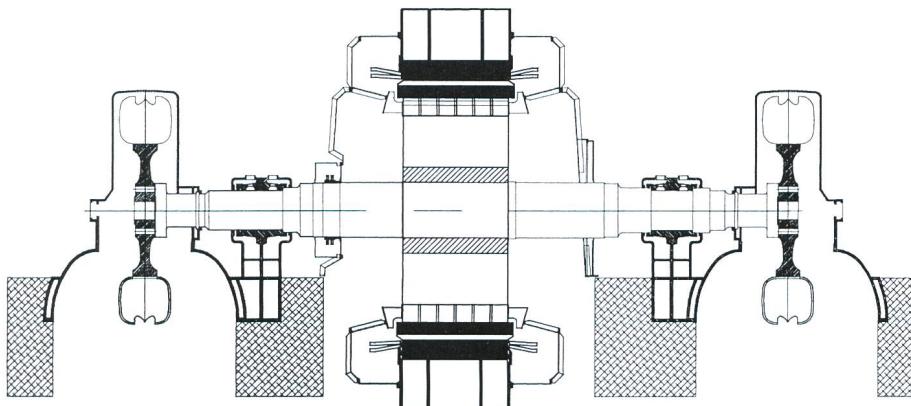
Bild 1. Längsschnitt durch eine Maschinengruppe des Kraftwerkes Tinizong.

Die beiden baugleichen Maschinen sind mit zwei eindüsigen Peltonturbinen ausgerüstet (Bild 1). Die Laufräder sind fliegend auf die durchgehende Welle angeflanscht. Der Durchmesser der Kupplungsflanschen wurde bei dieser Bauart klein gehalten, weil beim Zusammenbau des Rotors die Kupplungs-

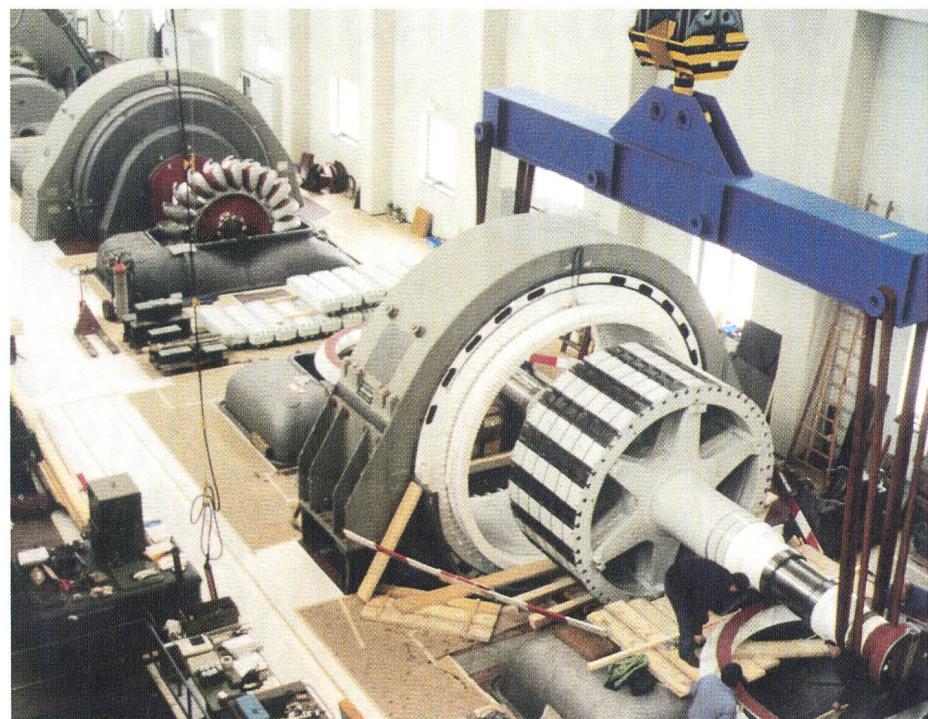
Bild 2. Ausfahren des Rotors.

Für die Demontage des Rotors konstruierte das ewz einen speziellen Kranbalken, mit dessen Hilfe der ganze Rotor ohne Trennung der Statorwicklung ausgefahren werden konnte (Bild 2).

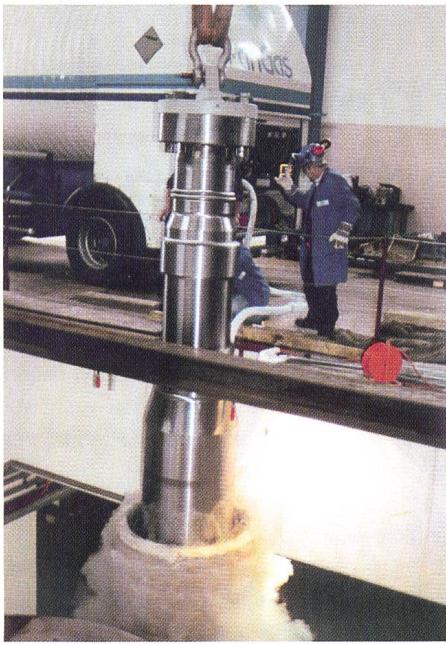
Bild 3. Abkühlen der Welle in einem Bad aus flüssigem Stickstoff auf -195°C .

Der Zusammenbau von Generatorwelle und Rotorkörper erfolgte im Kraftwerk Wildegg-Brugg. Erstmals in der Schweiz wurde in Zusammenarbeit mit der Firma Pan-Gas AG das «Kaltschrumpfen» angewendet. Anstatt den Rotorkörper auf 100 bis 150 °C aufzuwärmen, um die Welle einzufahren zu können, wurde die Welle in einem Bad von flüssigem Stickstoff auf -195°C abgekühlt (Bild 3). Der Wellendurchmesser von 740 mm im Bereich der Passung verringerte sich um

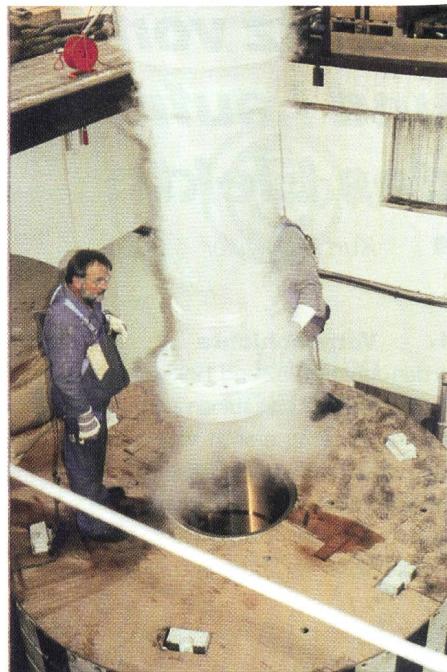
Bild 4. Einfahren der abgekühlten Welle in den Rotorstern.

1,14 mm. Mit diesem Einbauspiel konnte die Welle leicht in die Bohrung eingefahren werden (Bild 4).

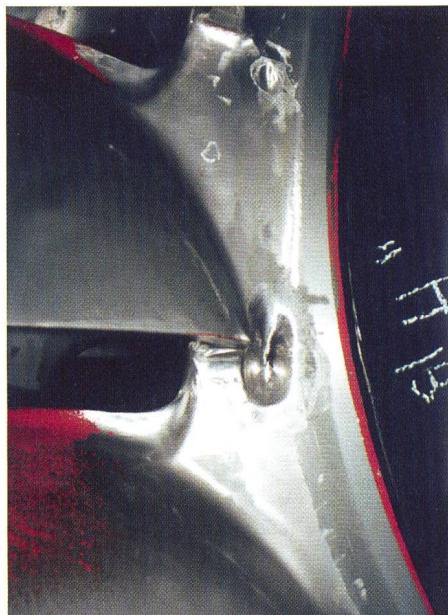
Bild 5. Ausgeschliffene Risse an einem alten Laufrad.

An den zwei Laufrädern von Maschine 2 sind bei einer Routineuntersuchung 1997 ebenfalls Risse festgestellt worden. Nachfolgende Rissprüfungen zeigten auch hier, dass der Schadensverlauf nicht aufgehalten werden kann (Bild 5).

Bei diesen zwei 1976 hergestellten Laufrädern handelt es sich um eine Sonderkonstruktion. Anstelle der sonst aus einem Guss hergestellten Räder wurden die Naben

und die Becher einzeln gegossen. Nach einer Vorbearbeitung wurden die Becher auf die Nabe gesetzt und angeschweisst.

Die Fertigung der beiden neuen Laufräder wurde bei Sulzer Hydro AG in Auftrag gegeben. Sie wurden in dem von Sulzer patentierten MicroGuss®-Verfahren herge-

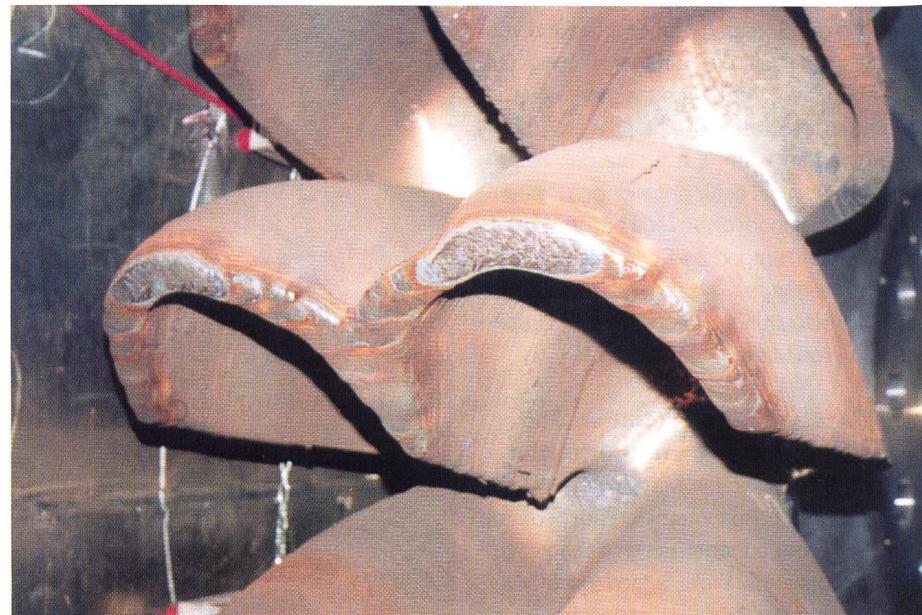
Bild 6. Die durch Schweißen aufgetragenen Becher vor der Bearbeitung (MicroGuss®).

stellt. Dabei wird die Nabe aus hochwertigem Stahl geschmiedet. Die Becherwurzeln werden aus dem vollen Schmiedestück gearbeitet. Der eigentliche Becher wird dann mit Robotern als reines Schweißgut aufgetragen und anschliessend bearbeitet (Bild 6).
