Zeitschrift: Wasser Energie Luft = Eau énergie air = Acqua energia aria
Herausgeber: Schweizerischer Wasserwirtschaftsverband
Band: 91 (1999)
Heft: 11-12

Confortement de l'appui gauche du barrage de Montsalvens

Philippe Lazaro, Daniel Golliard

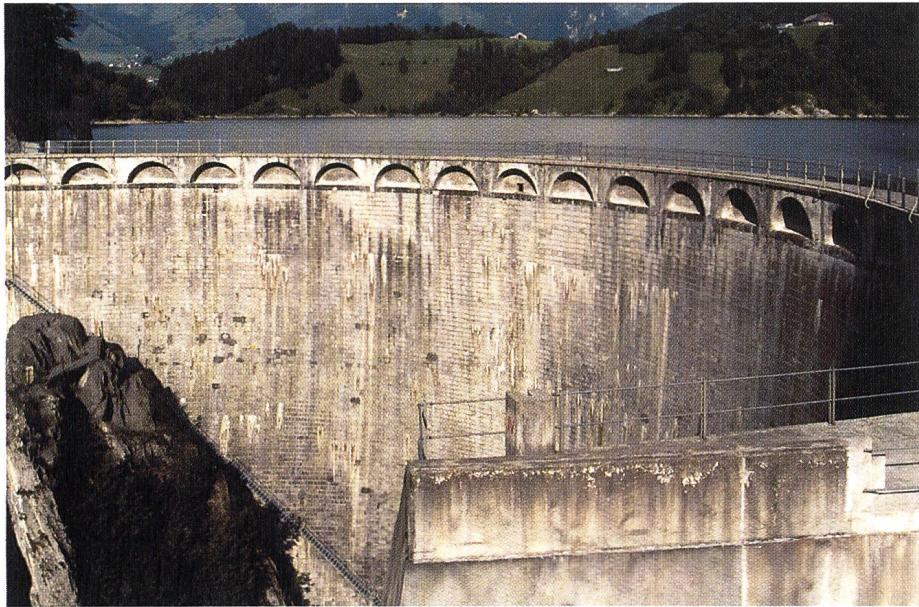
Figure 3. Vue aval du barrage de Montsalvens avant les travaux de réhabilitation.

Le barrage, avec un volume total de béton de 26000 m³, a été érigé en cinq consoles indépendantes pour permettre la libre contraction du béton lors de sa prise. Des ouvertures de 1,0 m aménagées entre les différents blocs ont été munies de redans et bétonnées six semaines après l'achèvement des consoles de manière à conférer à l'ouvrage son caractère monolithique. L'étanchéité des joints est assurée par des plaques de cuivre scellées dans les consoles. Le béton, acheminé par des goulottes, a été déversé entre les deux murs en moellons qui constituent les deux parements du barrage et damé au moyen de fouleuses pneumatiques. Les moellons en béton préfabriqué ont été utilisés comme coffrage perdu, tel qu'illustré à la figure 2, et recouverts sur leur face extérieure d'un enduit à base de mortier. En 1926, après le murage des arches du pont qui surmonte le barrage, le niveau normal d'exploitation a été surélevé de 80 cm pour le porter à la cote 880,80 m s.m. (voir figure 3).

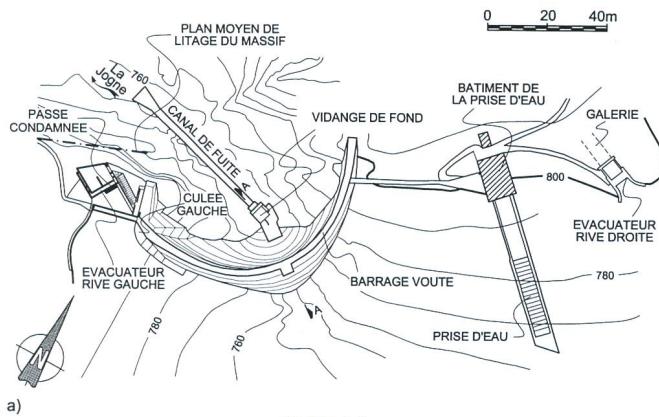
Figure 4. Barrage de Montsalvens tel qu'il se présentait avant les travaux d'assainissement, a) vue en plan, b) section en clef de voûte. **Figure 5.** Evacuateur en rive gauche après les travaux de renouvellement a) situation, b) coupe.

La vidange de fond avec une capacité hydraulique de 57 m³/s est implantée au pied du barrage, tel qu'illustré sur la figure 4b. Cet ouvrage, non concerné par les récents travaux de réhabilitation de l'aménagement, a fait l'objet d'une intervention en 1968 pour le remplacement des organes mobiles.

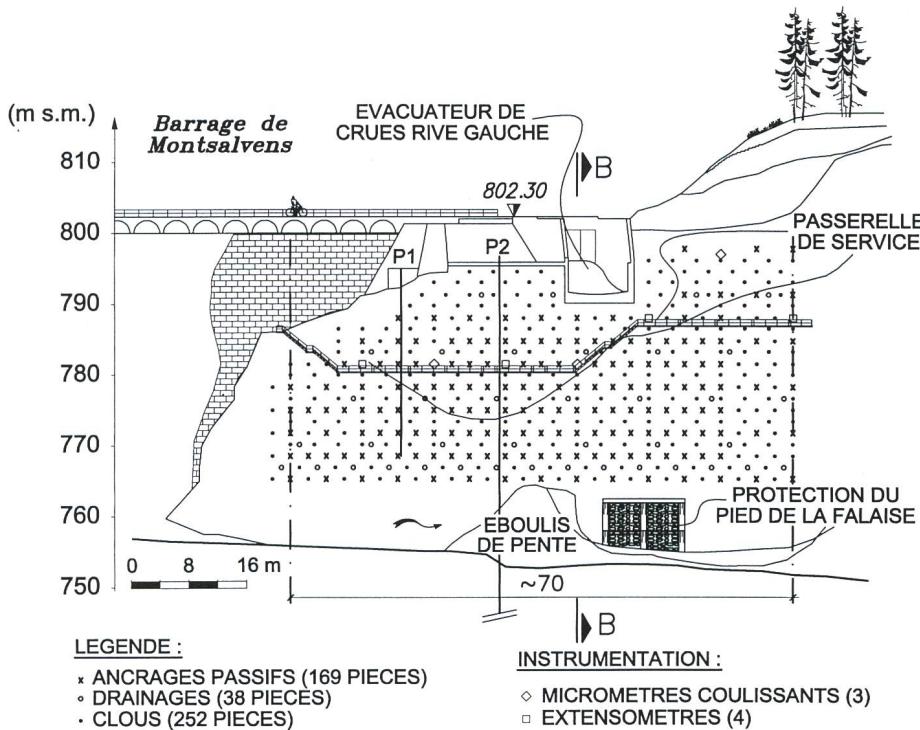
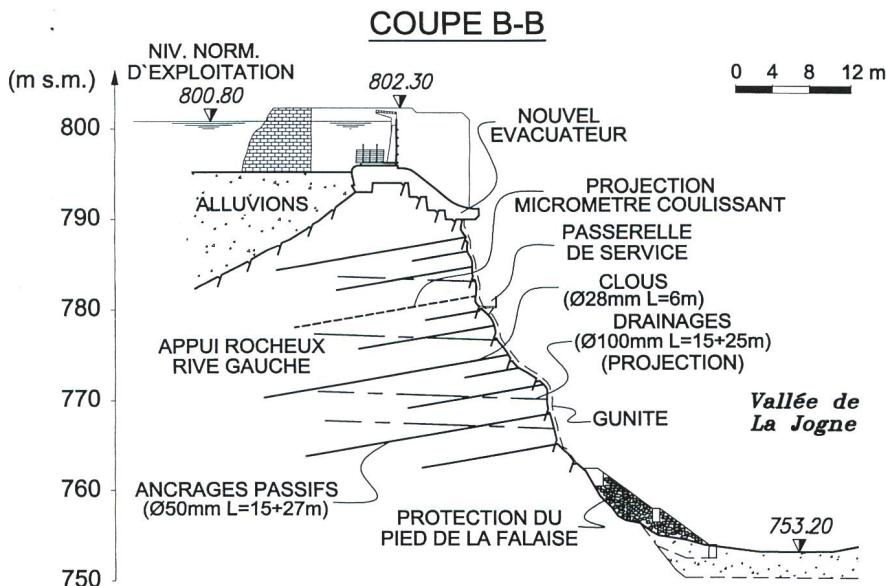
Figure 6. Appui en rive gauche, mesures de confortement a) vue générale, b) coupe.

Les travaux de confortement de l'appui gauche du barrage, illustrés schématiquement à la figure 6, visent d'une part à protéger la falaise contre tout risque d'éboulement superficiel et à augmenter la résistance au cisaillement le long des plans de litage d'autre part.

tation, les travaux ont comporté le clouage de la paroi rocheuse sur une surface totale supérieure à 1900 m² à l'aide de 252 boulons d'un diamètre de 28 mm et d'une longueur de 6 m ainsi que l'application en surface d'un béton projeté. Les boulons ont été scellés au coulis de ciment et disposés à raison d'un élément pour environ 7,5 m² de falaise.

L'augmentation de la résistance au cisaillement le long des plans de litage du massif est assurée mécaniquement au moyen de 169 barres d'armature entièrement scellées dans le rocher au moyen de coulis de ciment. Les barres, d'un diamètre de 50 mm, présentent une longueur atteignant 27 m de manière à assurer le monolithisme de l'ensemble du massif. Les ancrages ont été exécutés depuis la falaise et orientés selon une perpendiculaire au litage moyen du massif avec une inclinaison de 10° sous l'horizontale. La détermination du nombre de barres ainsi que leur disposition sur la paroi se sont basées sur les résultats d'une évaluation des conditions de stabilité du massif avant et après la mise en place des ancrages. Cette analyse du comportement structurel de l'éperon a été réalisée par un calcul numérique bidimensionnel aux éléments finis qui prend en considération la stratigraphie du massif. Le calcul élastique des contraintes normales et tangentielles au plan de stratification moyen permet en application du critère de rupture de Mohr-Coulomb d'évaluer le coefficient de sécurité au glissement pour chaque élément de la discréttisation du massif. La mise en œuvre des ancrages a été modélisée par une augmentation de la cohésion le long des plans de litage du rocher. Pour permettre l'optimisation des mesures de confortement, les cal-

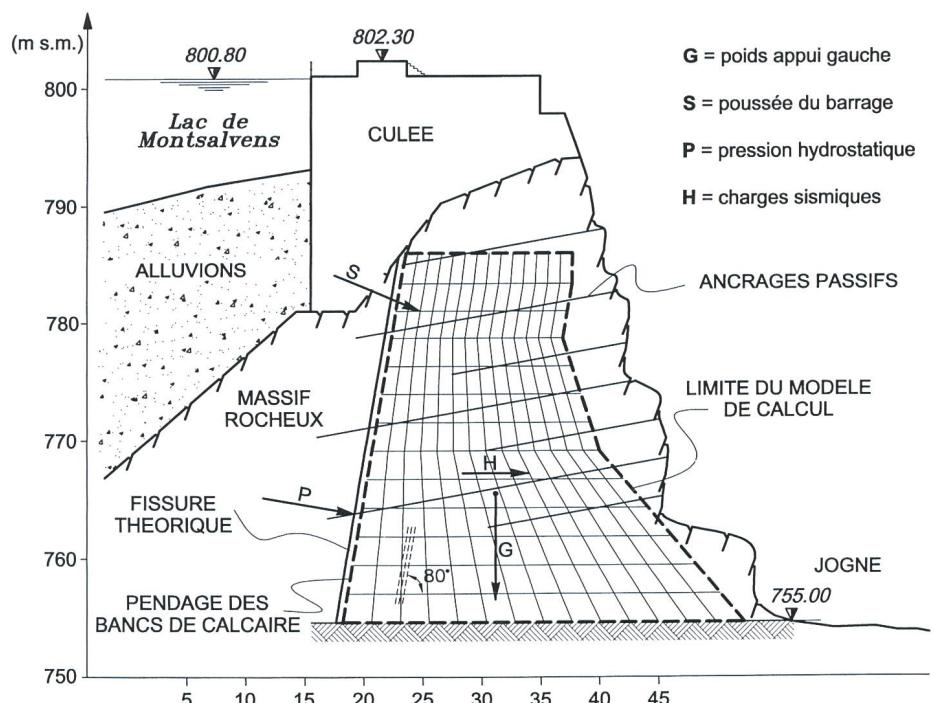
Figure 7. Appui rive gauche, section type au droit de la culée en rive gauche avec sa modélisation pour les calculs numériques (modèle I).

culs de stabilité ont été conduits avec deux modèles du massif. Le premier modèle (modèle I), tel qu'illustré à la figure 7, présente une hauteur de 32,5 m et une largeur maximale au pied de 35 m; il reproduit la section type de l'éperon au droit de l'appui du barrage selon une perpendiculaire à la direction moyenne des plans de litage. Le second modèle (modèle II), d'une hauteur de 40 m et une largeur maximale à la base de 35 m, représente la section type du massif en aval de l'appui. À relever que les parois amont des deux modèles ne correspondent pas aux limites effectives du rocher. Il a été retenu prudent pour le cal-

cul statique de ne considérer que la partie du massif rocheux conforté avec des ancrages passifs. La limite amont du modèle est donnée par une fissure parallèle à la stratification du rocher avec un pendage de 80°, dans laquelle une pression d'eau peut s'installer. Enfin, le pied du modèle situé à la cote 755 m s.m. est admis encastré alors que les autres bords sont considérés libres.

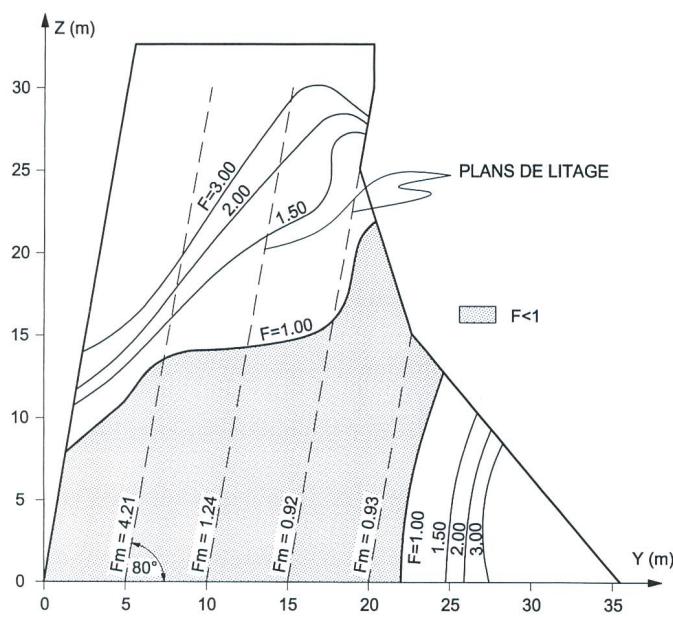
Figure 8. Résultats de l'analyse de la stabilité du massif rocheux non conforté (modèle I) pour le cas de charge sismique maximale (accélération horizontale 0,29 g).

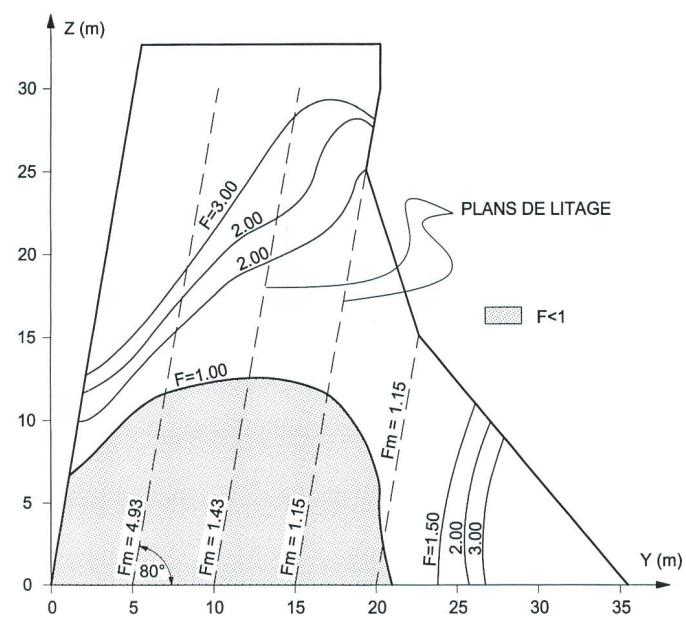
Figure 9. Résultats de l'analyse de la stabilité du massif rocheux conforté (modèle I) pour le cas de charge sismique maximale (accélération horizontale 0,29 g).

Les simulations conduites pour le massif conforté ont abouti à une élévation générale d'environ 20 % des coefficients de sécurité F et F_m . Le facteur de sécurité moyen dans le plan critique s'élève à 1,33 pour le cas de dimensionnement et atteint 1,15 pour le cas de charge extrême.

La figure 9 illustre l'influence du confortement pour le modèle I et le cas de charge extrême qui considère la secousse sismique maximale (accélération horizontale 0,29 g). A relever la persistance d'une zone à la base amont du massif où le facteur F reste inférieur ou équivalent à 1. Toutefois la sécurité moyenne F_m le long d'un plan de litage

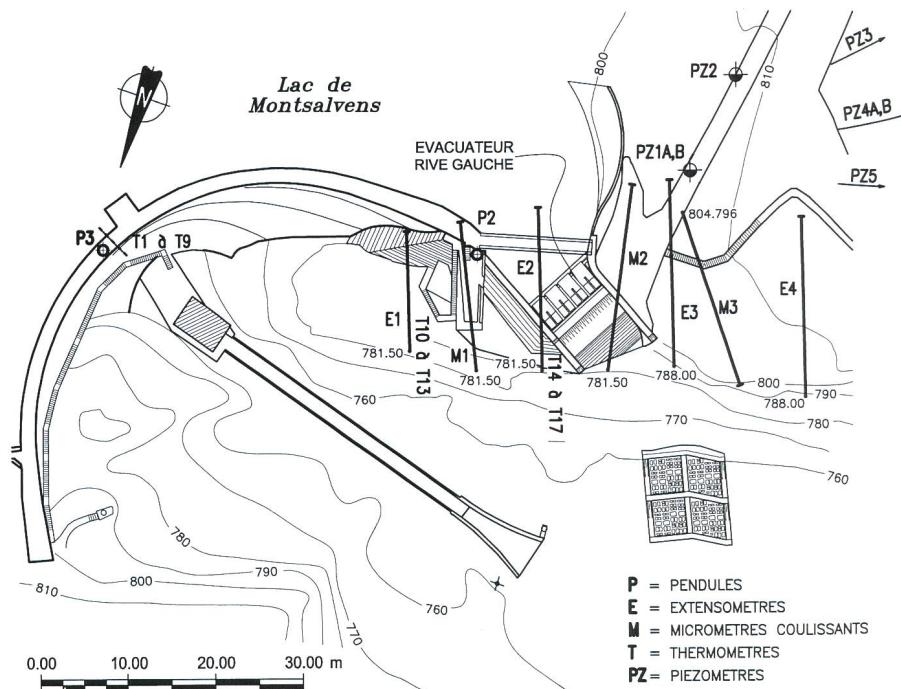
Figure 10. Mise à jour du système d'auscultation du barrage de Montsalvens.

L'instrumentation d'auscultation complémentaire, illustrée schématiquement à la figure 10, intéresse le barrage et son appui gauche.

Les déformations du barrage sont relevées par le pendule inversé (P3), d'une longueur totale de 80 m, placé en clé de voûte (voir figure 10). Comme le corps du barrage n'est pas accessible par des galeries, la me-

Pour l'éperon rocheux, l'instrumentation complémentaire est plus conséquente. Les déformations d'ensemble du massif sont relevées par le pendule inversé (P2) d'une longueur totale de 66 m, placé sur la plate-forme de l'appui gauche du barrage (voir figure 6). Les déplacements différentiels du massif rocheux sont relevés par les trois micromètres coulissants et les quatre extensomètres qui sont répartis dans le massif d'appui et accessibles par une passerelle fixée à la paroi rocheuse. Les extensomètres E1 et E2 sont également munis de thermomètres pour le suivi des températures du rocher à proximité de la surface. Enfin, l'exécution de sept piezomètres en rive gauche, placés dans cinq forages distincts, complète l'instrumentation de l'appui.

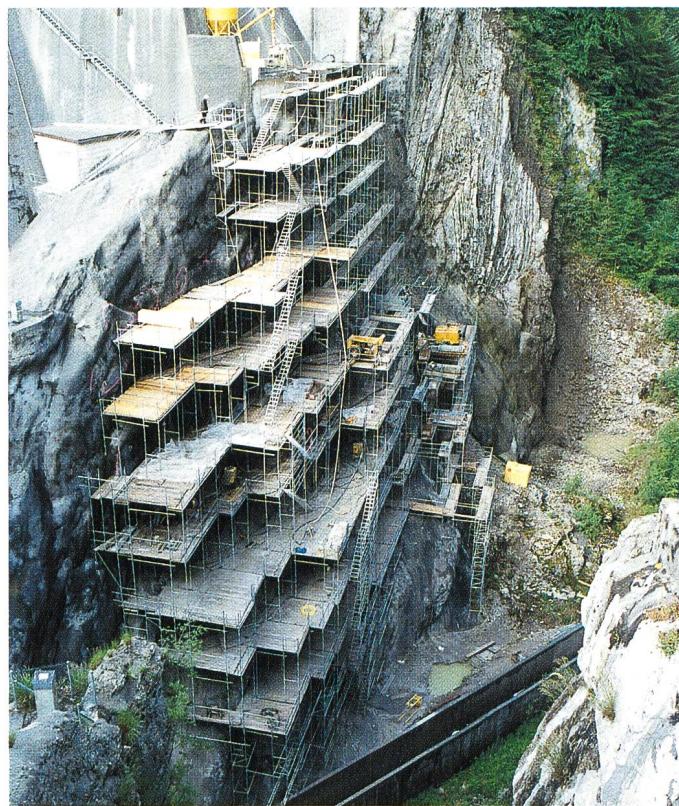
Figure 11. Appui rive gauche du barrage de Montsalvens: montage de l'échafaudage et travaux de nettoyage de la falaise.

La roche ainsi mise à nue s'est révélée très fracturée en surface et marquée parfois de discontinuités plus ou moins importantes (voir figure 11). La pose d'un treillis d'armature et l'application d'une première couche de gunite en correspondance de cette zone ont permis de se protéger contre tout risque de chute de blocs sur la falaise.
