Fachtagung «Kleine und mittlere Stauanlagen» Journée d'études «Petits et moyens barrages» Poschiavo, 15., 16. Juni/juin 2000

Aspects constructifs relatifs aux bassins d'accumulation pour l'enneigement artificiel et aux digues contre avalanches

■ *Henri Pougatsch et Rudolf W. Müller*

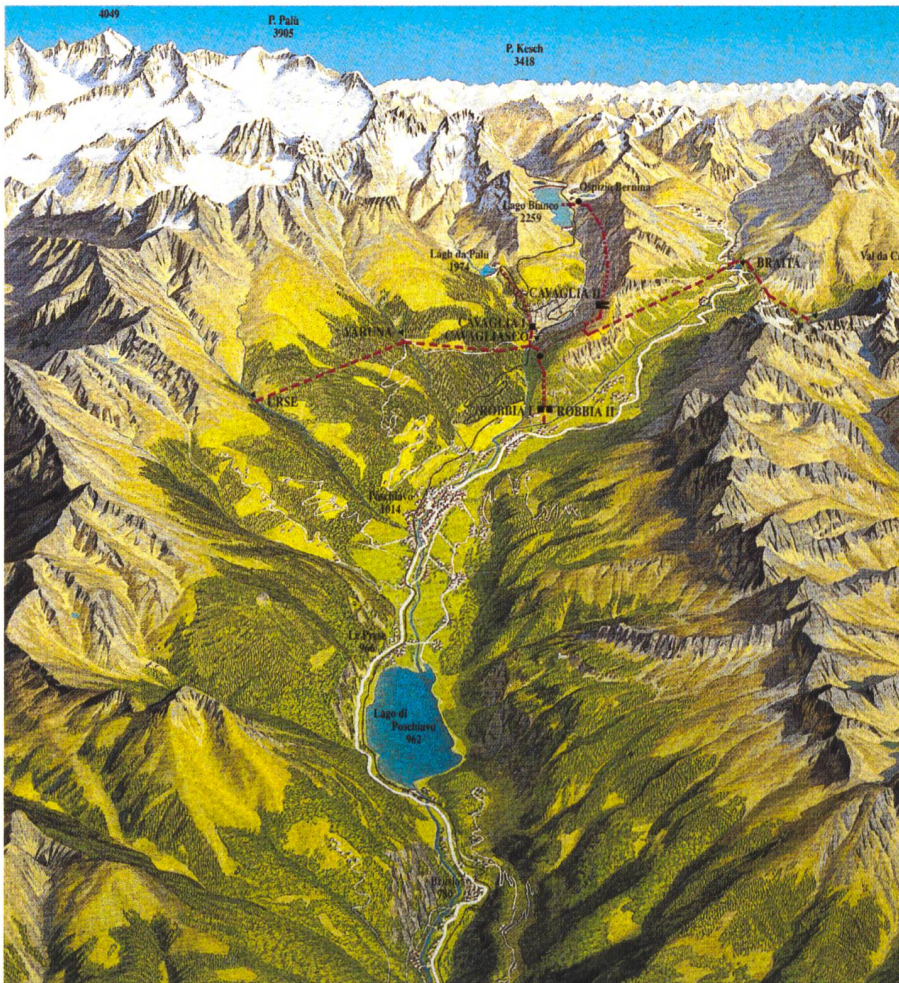
Bild 2. Übersicht über die Anlagen der Rätia Energie im Puschlav.
