Fachtagung «Kleine und mittlere Stauanlagen» Journée d'études «Petits et moyens barrages» Poschiavo, 15., 16. Juni/juin 2000

Aspects constructifs relatifs aux bassins d'accumulation pour l'enneigement artificiel et aux digues contre avalanches

Henri Pougatsch et Rudolf W. Müller

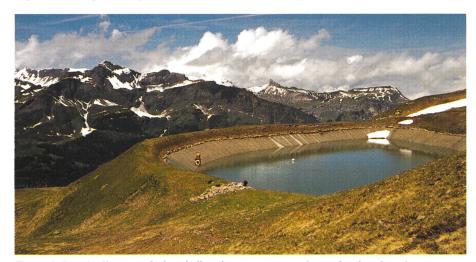
Figure 3. Bassin d'accumulation de l'aménagement pour la production de neige artificielle du Lauberhorn BE. Revêtement du talus amont avec une géomembrane (photo: A. Kobelt).

1.5.3 Géomembranes (figure 3)

Les géomembranes, généralement utilisées pour les ouvrages de faible à moyenne hauteur (de moins de 20 m), sont des films épais synthétiques soit de polychlorure (PVC) soit de polyéthylène (PE). Elles peuvent être associées à des géotextiles (non-tissé), ce qui leur confèrent une meilleure résistance aux chocs. Ces géotextiles servent aussi de drainage. Les géomembranes fabriquées sur place par imprégnation d'un matériel synthétique ou l'application d'une peinture sur la membrane sont rarement utilisées. Le vieillissement des géomembranes dépend de la qualité de l'eau, du rayonnement du soleil et des UV, de la chaleur et du gel. Selon les indications de la littérature, l'expérience acquise avec l'emploi de ce type de revêtement est en moyenne de l'ordre de 25 ans. Signalons toutefois que la première application date d'une quarantaine d'années.

En ce qui concerne leur mise en place, la géomembrane se pose sur une couche de support, laquelle a été placée sur une couche de forme. Les géomembranes sont souvent protégées par des enrochements ou des dalles en béton contre les effets des chocs, des vagues, du soulèvement au vent, du vandalisme. L'inconvénient de la couche de protection est qu'elle ne permet pas une inspection de l'état de la géomembrane. En général, la mise en place d'un système de drainage est recommandé. Si l'on renonce à cette couche de protection, il faut recourir à des moyens d'ancrage, par exemple par la pose d'un filet. Les effets du vent et des vagues conduisent par ailleurs à des mouvements répétés de fatigue, qui peuvent conduire à des ondulations de la membrane (figure 4). Dans certains cas, il faut même maintenir une certaine hauteur d'eau afin de lutter contre les effets du vent.

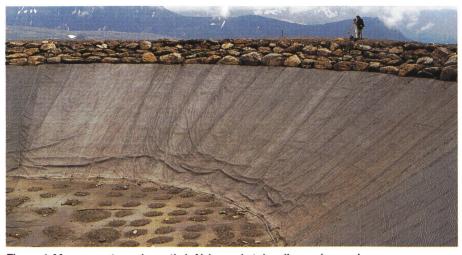
Figure 4. Mouvement vers la partie inférieure du talus d'une géomembrane, avec formation d'ondulations, suite à des effets extérieurs comme le vent, les vagues, la neige ou la glace (photo: R. Müller).

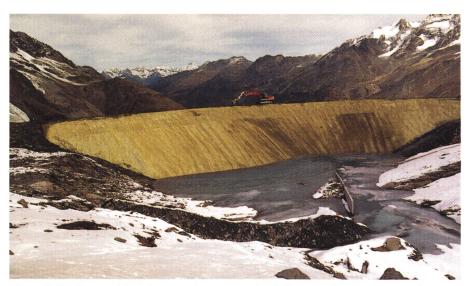
Figure 5. Revêtement du talus amont avec un sol stabilisé pour l'aménagement de production de neige artificielle de Othmarhang à Saas Fee VS (photo: A. Kobelt).

1.5.4 Revêtement en sol stabilisé (figure 5)

L'emploi de ce type de revêtement est fréquent dans le cadre des travaux routiers, des surfaces d'entreposage et de parking, ainsi que des décharges. Il est maintenant aussi

utilisé dans le domaine des travaux hydrauliques et notamment pour l'étanchéité des ouvrages d'accumulation. Il s'agit ici de l'emploi d'un mélange intime d'un sol cohérent avec du ciment, ou un autre additif, tel que de la bentonite, de l'argile, un minéral argileux, des agents organiques, afin d'améliorer les caractéristiques de ces sols, dont entre autres le coefficient de perméabilité, ainsi que la compactibilité. Dans ce système aussi, la couche de support, la zone de drainage et la couche de protection jouent un rôle important. Des dégâts sont inévitables, tels que fissuration de surface, formation de rigole. Sans protection, il est vraisemblablement difficile de pouvoir conserver des surfaces intactes.

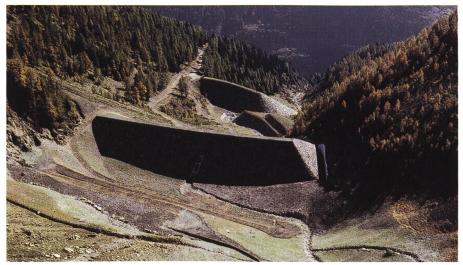
Figure 6. Ouvrage de protection contre les avalanches de Val Varuna GR. La digue supérieure d'une longueur de 220 m et d'une hauteur de 50 m (au milieu de l'image) comprend une ouverture centrale et un évacuateur de crue profond sur rive droite. La digue inférieure (en haut, à droite) et construite en deux parties légèrement superposées pour permettre le détournement du ruisseau à ciel ouvert (photo: Hegland + Partner AG, Chur).

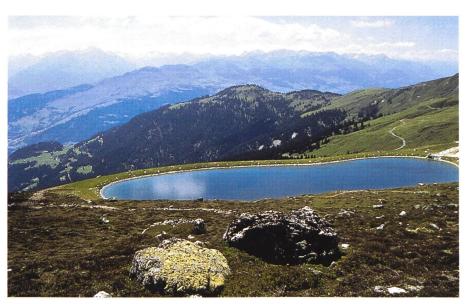
Bild 1. Das gefüllte Beschneiungsbecken auf der Alp Dado.

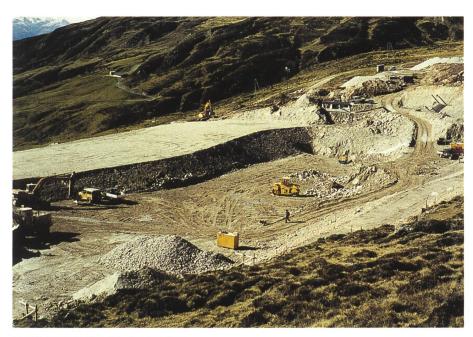
Bild 2. Erdarbeiten für das Becken.

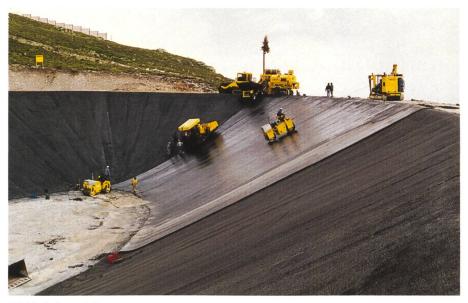
Bild 3. Belagseinbau.
