**Zeitschrift:** Wasser Energie Luft = Eau énergie air = Acqua energia aria  
**Herausgeber:** Schweizerischer Wasserwirtschaftsverband  
**Band:** 93 (2001)  
**Heft:** 1-2

**Artikel:** Murgang-Beobachtungsstationen in der Schweiz  
**Autor:** Rickenmann, Dieter / Hürlimann, Marcel / Graf, Christoph  
**DOI:** <https://doi.org/10.5169/seals-939854>

# Murgang-Beobachtungsstationen in der Schweiz

■ Dieter Rickenmann, Marcel Hürlimann, Christoph Graf, Daniel Näf, Daniel Weber

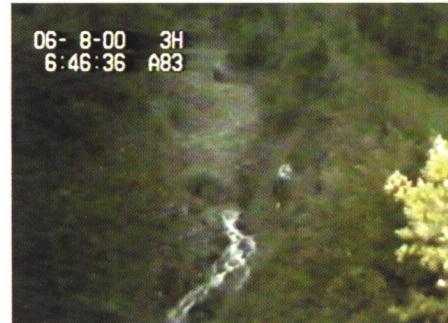
**Bild 3. Erster Murgangschub im Schipfenbach beim Ereignis vom 6. August 2000.**

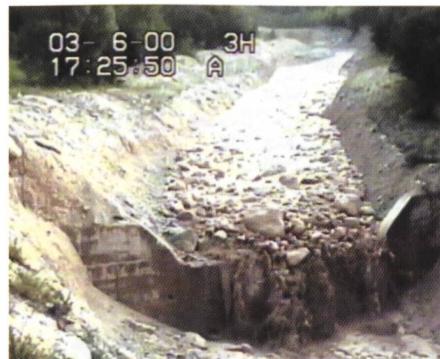
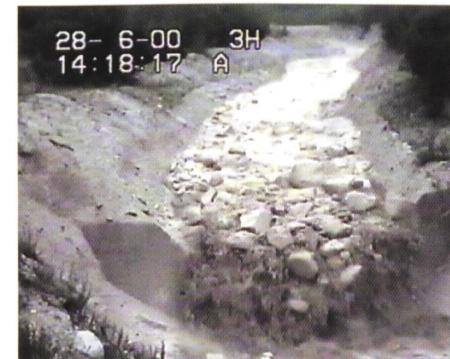
**Bild 8. Der Murgang vom 3. Juni 2000: Das Videobild (Bild 8a) zeigt die Murenfront mit einer Höhe von 1,3 m und einem Maximalabfluss von 19 m<sup>3</sup>/s. Die mittlere Frontgeschwindigkeit beträgt in diesem Gerinneabschnitt 1,3 m/s. Der Murgang vom 28. Juni 2000: Das Videobild (Bild 8b) zeigt den Hauptschub mit einer Höhe von 2,2 m und einem Maximalabfluss von 125 m<sup>3</sup>/s. Die mittlere Frontgeschwindigkeit beträgt in diesem Gerinneabschnitt 4,7 m/s.**

Das Ereignis vom 3. Juni war zum Beispiel durch einen hohen Feststoffanteil und kleine Fließgeschwindigkeiten (1,3 m/s) gekennzeichnet. Das Ereignis vom 24. Juli hingegen beinhaltete einen ersten kleinen Schub mit viel Wasser sowie Holz und hoher Fließgeschwindigkeit (4,5 m/s) und einen zweiten grösseren Schub ohne Holz, jedoch mit grossen Blöcken und einer Fließgeschwindigkeit von 2,7 m/s. Beim grössten Ereignis vom 28. Juni betrug die Murenfracht etwa 35 000 m<sup>3</sup>. Der Wasseranteil war ziemlich hoch, obwohl auch bei diesem Ereignis eine klare blockige Front gebildet wurde. Weiter unten wird noch detaillierter auf dieses Ereignis eingegangen, und die erhobenen Messdaten werden analysiert.
