Artikel: Hochwasser vom Oktober 2000 in der Lonza: Temporäre

Hochwasser vom Oktober 2000 in der Lonza: Temporäre Schutzmassnahmen verhindern Millionenschäden

Ernst Abgottspon, Jules Seiler, Benno Zarn, Markus Zimmermann

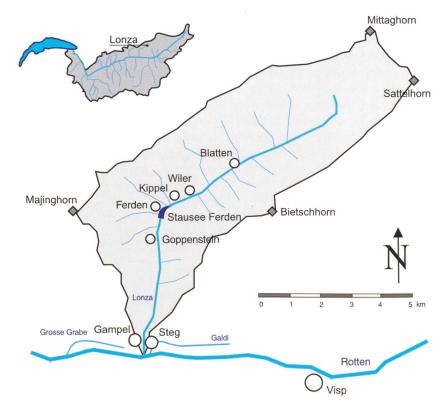
Bild 1. Einzugsgebiet der Lonza (nach [1]).

Die Lonza entwässert das Lötschental und einen Teil der Lötschberg-Südrampe. Vom 170 km² grossen Einzugsgebiet sind 35 km² vergletschert. Bei Ferden wird die Lonza mit einer Bogenmauer gestaut. Der Nutzinhalt des Stausees beträgt 1,7 Mio. m³. Das Wasser kann mit einer maximalen Leistung von 22 m³/s in Steg turbiniert und anschliessend in die Lonza zurückgeleitet werden. Die Lonza Energie AG betreibt das Becken als Tagesund Wochenspeicher und führt alle zwei Jahre Spülungen durch.

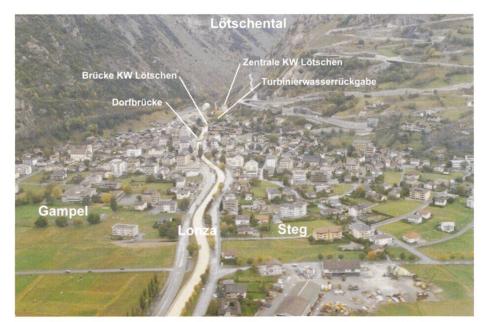
Bild 2. Wildbachkegel der Lonza mit den Dörfern Gampel (links) und Steg (rechts).

Die Gemeinden Steg und Gampel liegen auf dem Wildbachkegel der Lonza im Rhonetal (Bilder 1 und 2). Historische Dokumente zeigen, dass die beiden Dörfer vom Rotten, der Lonza und dem Galdi verschiedentlich überschwemmt respektive übersart wurden. Am häufigsten trat der Rotten über die Ufer. Bei grossen Hochwassern im Rotten besteht die Gefahr von Überschwappung und Dammbrüchen. Überdies verursachen solche Hochwasser regelmässig einen Rückstau in den Abfluss- und Drainagekanälen Galdi (Steg) und Grosse Grabe (Gampel). Der Rückstau führt zu Ausuferungen und statischen Überschwemmungen in Siedlungs-, Industrie-, Gewerbe- und Landwirtschaftsgebiet mit grossem materiellem Schaden. Die unmittelbarste Gefahr geht aber von Hochwassern der Lonza aus. Hier handelt es sich im Fall von Ausbrüchen um dynamische Überschwemmungen mit lebensbedrohendem und gebäudezerstörerischem Charakter. Das dichtbesiedelte Gebiet mit entsprechender Infrastruktur ist unmittelbar betroffen. Aus diesem Grund wurden Hochwasserschutzmassnahmen an der Lonza, im Gegensatz zu Galdi und Grosse Grabe, als prioritär eingestuft. Im Folgenden wird die Situation an der Lonza beschrieben, während auf eine ausführlichere Darstellung der Problematik von Galdi und Grosse Grabe verzichtet wird. Für alle drei Gewässer werden zurzeit Hochwasserschutzprojekte ausgearbeitet.

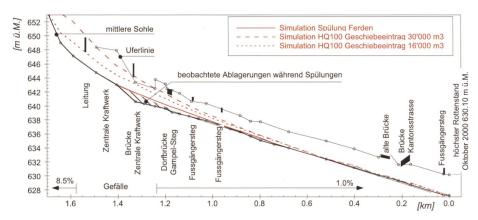
Bild 4. Längenprofil der Lonza im Bereich der Dörfer Gampel und Steg (aus [1]).

Wie häufig bei besiedelten Wildbachkegeln hat es auch bei der Lonza verschiedene Brücken im Bereich des Kegelhalses. Die Dorfbrücke und vor allem die Brücke zur Zentrale des Kraftwerks Lötschen liegen im Bereich der Gefällsabnahme von 8,5% auf 1,0%. Wie die Spülungen des Stausees Ferden regelmässig zeigen (Bild 4), muss in diesem Gefällsknick mit Geschiebeablagerungen während Hochwasserereignissen gerechnet werden. In der Regel werden bei den Spülungen rund 2500 m³ Geschiebe im Gefällsknick abgelagert.

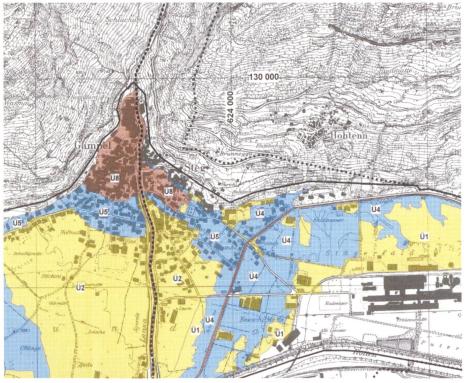
Bild 5. Gefahrenkarte der Dörfer Gampel-Steg ohne Ausuferungen des Rotten.

Gefahrenkarte basiert deshalb im Wesentlichen auf dem Szenario einer totalen Verklausung des Gerinneabschnittes zwischen den beiden kritischen Brücken. Eine solche Gefahrensituation kann bereits bei einem 100-jährlichen Ereignis eintreten. Im Weiteren wurde davon ausgegangen, dass gleichzeitig im Rotten ein HQ $_{100}$ abfliesst. Im Galdi und im Grosse Grabe findet dabei ein Rückstau aus dem Rotten statt. In der Gefahrenkarte (Bild 5) sind die Lonza, das Galdi und der Grosse Grabe berücksichtigt, nicht aber ein Ausufern des Rotten.

Für die Erarbeitung der Gefahrenkarte wurde ein numerisches, zweidimensionales Modell erstellt, welches auf dem Programm TriPad basiert. Die Qualität des Modells und insbesondere der Geländedaten
konnte anhand der bekannten Überflutungsflächen vom September 1993, als das Galdi
wegen eines hohen Rottenstands über die
Ufer trat, überprüft werden. Auf Anhieb
konnte eine gute Übereinstimmung zwischen
Beobachtung und Berechnung erzielt werden.

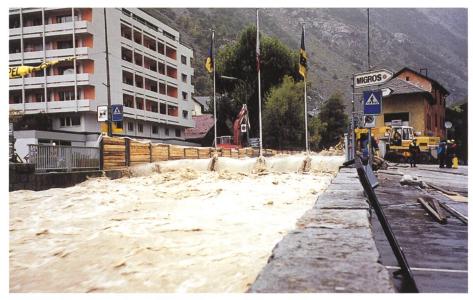
Bild 6. Mobile Elemente aus Stahlträgern und Dammbalken.

Um ein Ausbrechen der Lonza bei der Dorfbrücke zu verhindern, wurde diese Brücke überflutbar gemacht. Dazu mussten die Brückengeländer umgebaut werden, sodass sie mit geringen Aufwendungen demontiert werden können. In vorbereitete Halterungen in der Strasse kann ein System von Stahlträgern und Dammbalken aus Holz eingesetzt werden, was ein seitliches Ausfliessen der Lonza verhindert (Bild 6). Zwischen den beiden kritischen Brücken wurden Lücken in den Ufermauern geschlossen. Sie können bei Bedarf mit Stahlträgern und Dammbalken erhöht werden. Die beiden Fussgängerstege unterhalb der Dorfbrücke (Bild 2) wurden so umgebaut, dass sie mit einem Bagger angehoben respektive entfernt werden können. Die Kosten der Massnahmen betrugen 0,5 Mio. Franken.

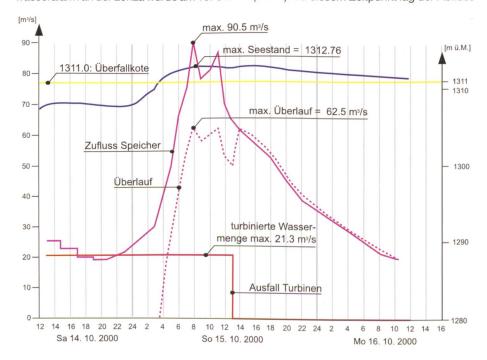
Bild 7. Zufluss- und Abflussverhältnisse im Staubecken Ferden während des Hochwassers vom 14. bis 16. Oktober 2000.

Der Niederschlag in der Nacht vom 14. auf den 15. Oktober verursachte das Hochwasser in der Lonza. Mitentscheidend waren vermutlich auch die Niederschläge der vorausgegangenen Tage. Die Aufzeichnungen beim Stausee Ferden dokumentieren den Ablauf des Ereignisses (Bilder 7 und 8). Der Hochwasseralarm an der Lonza wurde am 15. Okt-

Der maximale Zufluss von 90,5 m³/s ins Staubecken Ferden wurde um 08:00 beobachtet. Zu diesem Zeitpunkt flossen 62,5 m³/s über die Hochwasserentlastung und 21,3 m³/s durch die Turbinen. Der Stausee dämpfte das Hochwasser also um 7 m³/s. Die Abflusszunahme zwischen der Staumauer und Gampel-Steg wird auf 8 m³/s geschätzt. Der maximale Abfluss von 90 bis 95 m³/s dürfte das Siedlungsgebiet zwischen 08:30 und 09:00 erreicht haben. Die Dorfbrücke wurde erst ab etwa 11:30 überströmt (Bild 8). Zu diesem Zeitpunkt lag der Abfluss

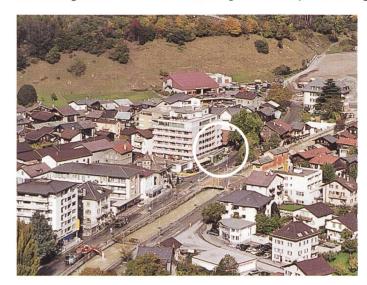
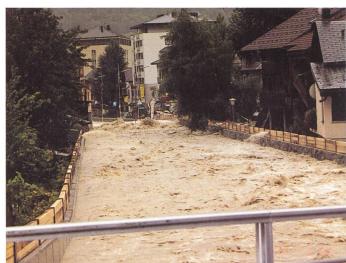
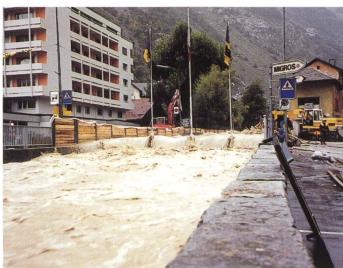
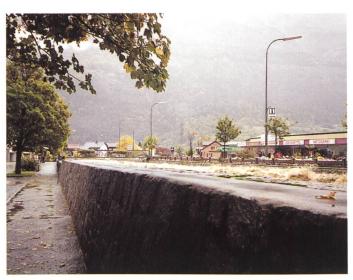
Bild 8. Lonza im Bereich des Gefällsknicks mit der Dorfbrücke (oben links). Hochwasser vom 15. Oktober 2000: Brücke Kraftwerk Lötschen flussabwärts bis Dorfbrücke mit erhöhten Ufermauern und den Sofortmassnahmen (oben rechts), überflutete Dorfbrücke mit Dammbalken (unten links) und bordvoller Abfluss unterhalb der Dorfbrücke (unten rechts).

immer noch über 80 m³/s. Auf Grund der Abflusskapazität für Reinwasser dürften substanzielle Ablagerungen erst kurz vor dem Überströmen der Brücke eingesetzt haben. Wegen der Geschiebeablagerungen wurde das Wasser im Unterwasserkanal der Zentrale zurückgestaut und die Turbinen mussten um 13:00 abgestellt werden. Ab diesem Zeitpunkt fehlte der zusätzliche, geschiebefreie Abfluss von 22 m³/s, was die Ablagerung entscheidend begünstigte. Bei der Brücke zur Zentrale wurden zusätzlich Bagger eingesetzt, um einer Verklausung entgegenzuwirken. Die Dorfbrücke wurde bis um Mitternacht überströmt. Die Abflusstiefe auf der Brücke betrug im Maximum 1 m. Unterhalb der Dorfbrücke wurde ein bordvolles Gerinne beobachtet.

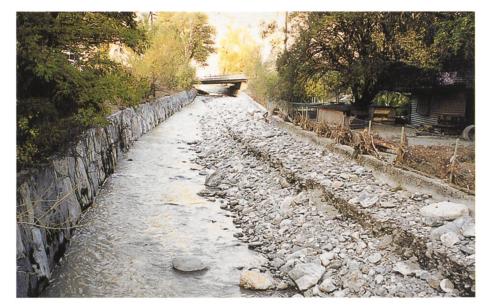
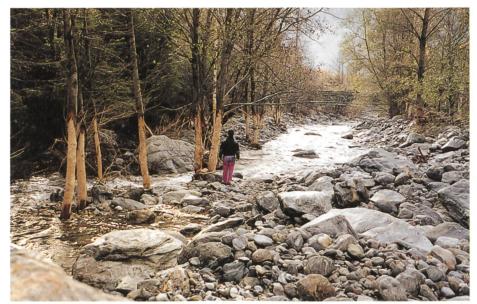
Bild 9. Spuren von Geschiebeablagerungen in der Lonza kurz vor der Mündung in den Rotten (oben) und im Gefällsknick (unten).

Nach dem Ereignis wurden zwischen dem Gefällsknick und dem Rotten 24 000 m³ Geschiebe ausgebaggert. Die durchschnittliche Ablagerungsmächtigkeit betrug mehr als 1,5 m (Bild 9). Erstaunlicherweise landete das Flussbett parallel auf und nicht wie in den Simulationen, wo die Ablagerungen in der Lonza oberhalb der Mündung in den Rotten vernachlässigbar waren. Diese Unterschiede zwischen Simulation und Beobachtung hängen vermutlich mit der Wechselwirkung zwischen Rottenstand (Maximum 630,10 m ü.M. beim Ereignis) und Lonzaabfluss zusammen.

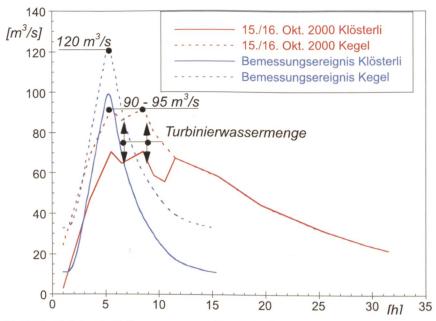
Bild 10. Vergleich von Abflussmenge und Dauer des Bemessungsereignisses mit dem Ereignis vom 15./16. Oktober 2000.

flussspitze von 120 m³/s und auf einen Geschiebeeintrag von 16 000 m3 ausgelegt, was dem HQ₁₀₀ mit durchgehender Turbinierung entspricht. Bei der Festlegung der Konstruktionshöhe der Dammbalken bei der Dorfbrücke wurde angenommen, dass zum Zeitpunkt der Abflussspitze das Flussbett um 1 m aufgelandet ist und die maximale Durchflusshöhe im Brückenbereich noch 1,25 m beträgt. Die Abflussspitze des Ereignisses vom 15. Oktober lag mit 90 bis 95 m³/s deutlich unter dem Dimensionierungsabfluss. Bezüglich Abflussspitze dürfte es sich am 15. Oktober um ein 70- bis 80-jährliches Ereignis gehandelt haben. Der Geschiebeeintrag - zusätzlich zu den Ablagerungen in der Lonza von 24 000 m³ dürften gemäss einer groben Abschätzung 6000 bis maximal 10000 m3 in den Rotten eingetragen worden sein - lag aber deutlich über der Bemessungsgrösse von 16 000 m3. Für die zusätzliche Mobilisierung von Geschiebe dürften zwei Gründe ausschlaggebend gewesen sein. Erstens mussten die Turbinen in Abweichung zu den Bemessungsannahmen während des Ereig-

nisses abgestellt werden und zweitens war die Dauer des Ereignisses und damit auch das Abflussvolumen trotz der geringeren Abflussspitze deutlich grösser als beim Bemessungsereignis (Bild 10).
