**Zeitschrift:** Wasser Energie Luft = Eau énergie air = Acqua energia aria  
**Herausgeber:** Schweizerischer Wasserwirtschaftsverband  
**Band:** 93 (2001)  
**Heft:** 3-4

**Artikel:** Hochwasser vom Oktober 2000 in der Lonza : Temporäre Schutzmassnahmen verhindern Millionenschäden  
**Autor:** Abgottspont, Ernst / Seiler, Jules / Zarn, Benno  
**DOI:** <https://doi.org/10.5169/seals-939881>

# Hochwasser vom Oktober 2000 in der Lonza: Temporäre Schutzmassnahmen verhindern Millionenschäden

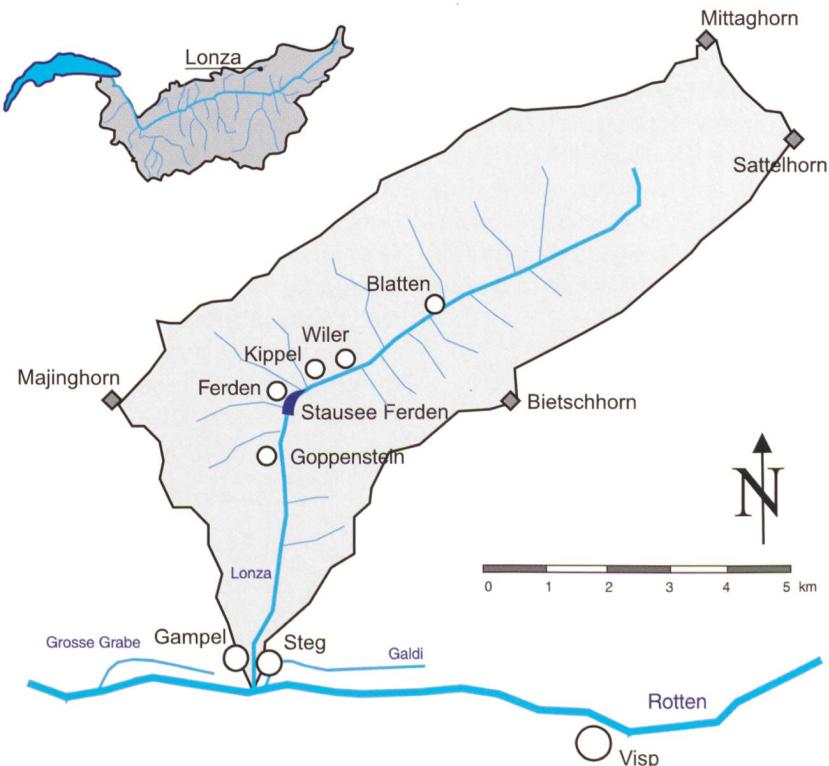
Bild 1. Einzugsgebiet der Lonza (nach [1]).

Die Lonza entwässert das Lötschental und einen Teil der Lötschberg-Südrampe. Vom 170 km<sup>2</sup> grossen Einzugsgebiet sind 35 km<sup>2</sup> vergletschert. Bei Ferden wird die Lonza mit einer Bogenmauer gestaut. Der Nutzhinhalt des Staausees beträgt 1,7 Mio. m<sup>3</sup>. Das Wasser kann mit einer maximalen Leistung von 22 m<sup>3</sup>/s in Steg turbiniert und anschliessend in die Lonza zurückgeleitet werden. Die Lonza Energie AG betreibt das Becken als Tages- und Wochenspeicher und führt alle zwei Jahre Spülungen durch.

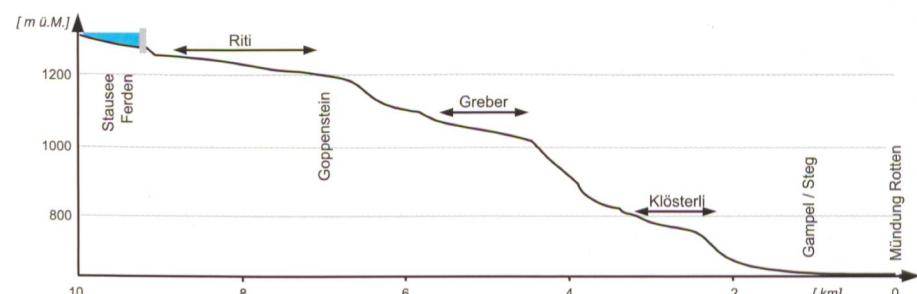
Bild 3. Längenprofil der Lonza zwischen Ferden und dem Rotten mit den Flachstrecken Riti, Greber und Klösterli (nach [1]).

Durch die Spülungen alle zwei Jahre werden die Sedimente aus dem oberen Einzugsgebiet der Lonza zeitverzögert in den Unterlauf abgegeben und bei Hochwasser über mehrere Steilstufen und Flachstrecken Richtung Rotten verfrachtet (Bild 3). Für den Geschiebeeintrag in den Kegelbereich ist das Transportvermögen in der Flachstrecke Klösterli und die Stabilität der folgenden Steilstrecken ausschlaggebend. Das HQ<sub>100</sub> ohne Beeinflussung des Stauses Ferden vermag im Klösterli maximal 30 000 m<sup>3</sup> Geschiebe zu

transportieren [1]. Werden 22 m<sup>3</sup>/s durch das Triebwassersystem umgeleitet, so wird das Transportvermögen auf 16 000 m<sup>3</sup> reduziert. In der folgenden Steilstrecke können weitere 3000 m<sup>3</sup> mobilisiert werden [2].

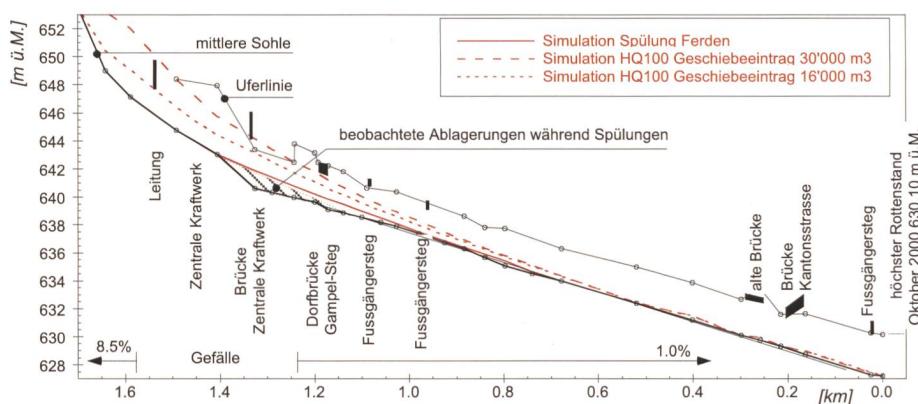
**Bild 4. Längenprofil der Lonza im Bereich der Dörfer Gampel und Steg (aus [1]).**

Wie häufig bei besiedelten Wildbachkegeln hat es auch bei der Lonza verschiedene Brücken im Bereich des Kegelhalses. Die Dorfbrücke und vor allem die Brücke zur Zentrale des Kraftwerks Lötschen liegen im Bereich der Gefällsabnahme von 8,5% auf 1,0%. Wie die Spülungen des Stauses Ferden regelmäßig zeigen (Bild 4), muss in diesem Gefällsknick mit Geschiebeablagerungen während Hochwassereignissen gerechnet werden. In der Regel werden bei den Spülungen rund 2500 m<sup>3</sup> Geschiebe im Gefällsknick abgelagert.

Die Ablagerungsprozesse wurden mit Hilfe eines numerischen Modells analysiert. Die Modelleichung basierte auf den Beobachtungen der jährlichen Spülungen des Speichers Ferden. Simulationen<sup>1</sup> mit verschiedenen Szenarien zeigten, dass bei den beiden kritischen Übergängen mit Auflandungen bis zum Brückenträger zu rechnen ist und die Querschnitte vollständig verklauen respektive auflanden. Allerdings werden die höchsten Sohlenlagen erst nach dem Durchgang der Abflussspitze erreicht.

Die eigentliche Schwachstelle der Lonza ist also der Bereich mit dem Gefällsknick und den beiden Brücken, denn sogar ohne Geschiebeablagerungen ist die Abflusskapazität im Bereich der Dorfbrücke ungenügend. Ohne Freibord liegt sie bei 85 m<sup>3</sup>/s und sinkt mit einem Freibord von 1 m auf nur 35 m<sup>3</sup>/s. Mit Ausnahme der Brückebereiche liegt die bordvolle Abflusskapazität im Kegelbereich ohne Geschiebeablagerungen zwischen 100 und 130 m<sup>3</sup>/s.

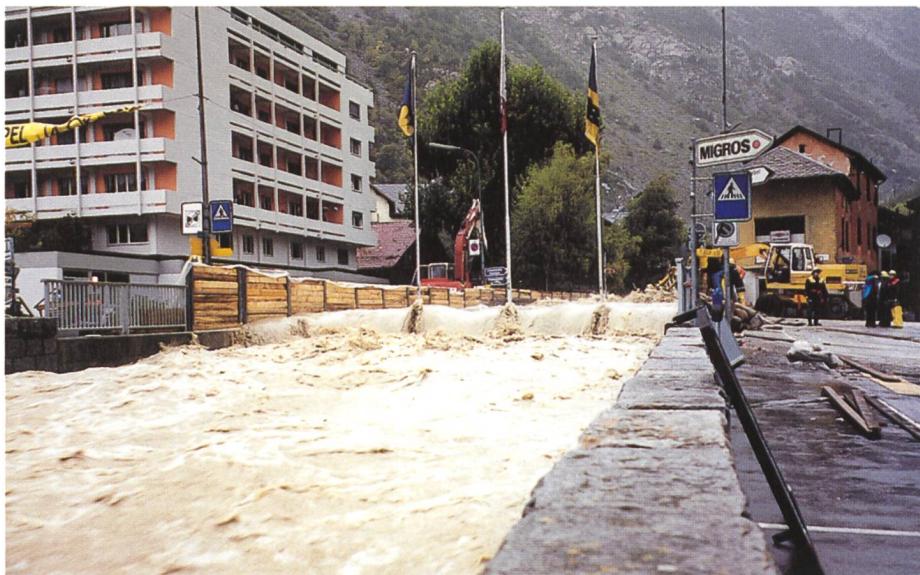
Bild 6. Mobile Elemente aus Stahlträgern und Dammbalken.

Um ein Ausbrechen der Lonza bei der Dorfbrücke zu verhindern, wurde diese Brücke überflutbar gemacht. Dazu mussten die Brückengeländer umgebaut werden, sodass sie mit geringen Aufwendungen demontiert werden können. In vorbereitete Halterungen in der Strasse kann ein System von Stahlträgern und Dammbalken aus Holz eingesetzt werden, was ein seitliches Ausfliessen der Lonza verhindert (Bild 6). Zwischen den beiden kritischen Brücken wurden Lücken in den Ufermauern geschlossen. Sie können bei Bedarf mit Stahlträgern und Dammbalken erhöht werden. Die beiden Fussgängerstege unterhalb der Dorfbrücke (Bild 2) wurden so umgebaut, dass sie mit einem Bagger angehoben respektive entfernt werden können. Die Kosten der Massnahmen betragen 0,5 Mio. Franken.

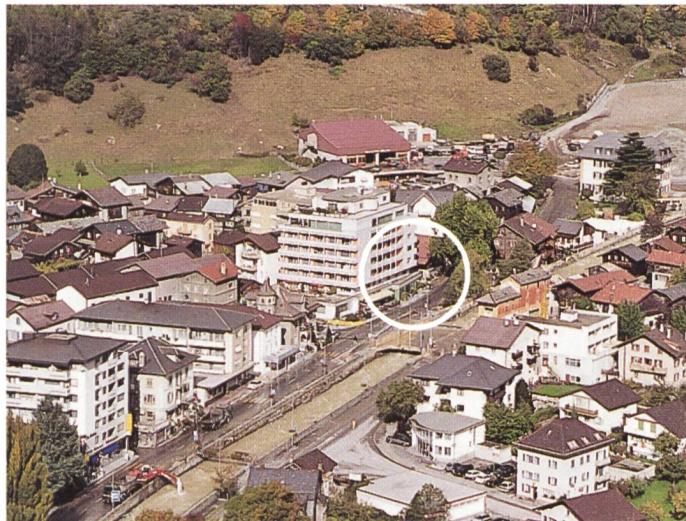
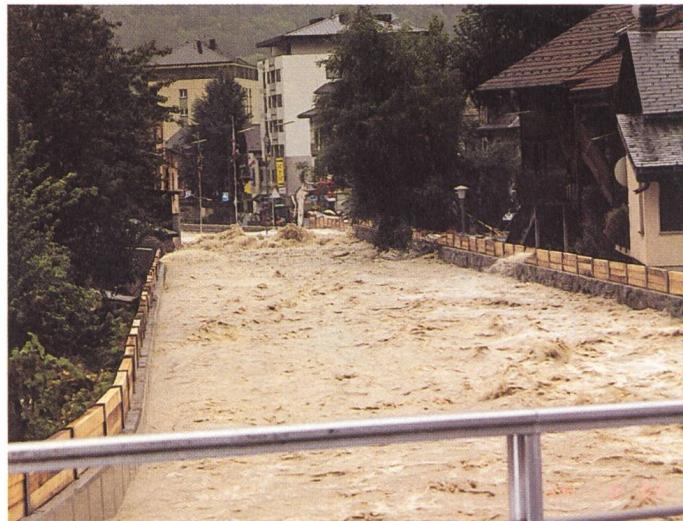
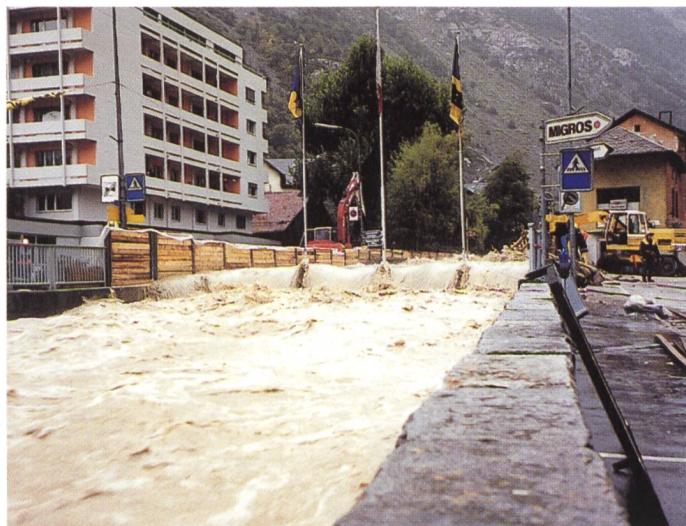
Der maximale Zufluss von 90,5 m<sup>3</sup>/s ins Staubecken Ferden wurde um 08:00 beobachtet. Zu diesem Zeitpunkt flossen 62,5 m<sup>3</sup>/s über die Hochwasserentlastung und 21,3 m<sup>3</sup>/s durch die Turbinen. Der Stausee dämpfte das Hochwasser also um 7 m<sup>3</sup>/s. Die Abflusszunahme zwischen der Staumauer und Gampel-Steg wird auf 8 m<sup>3</sup>/s geschätzt. Der maximale Abfluss von 90 bis 95 m<sup>3</sup>/s dürfte das Siedlungsgebiet zwischen 08:30 und 09:00 erreicht haben. Die Dorfbrücke wurde erst ab etwa 11:30 überströmt (Bild 8). Zu diesem Zeitpunkt lag der Abfluss

immer noch über 80 m<sup>3</sup>/s. Auf Grund der Abflusskapazität für Reinwasser dürften substanzielle Ablagerungen erst kurz vor dem Überströmen der Brücke eingesetzt haben. Wegen der Geschiebeablagerungen wurde das Wasser im Unterwasserkanal der Zentrale zurückgestaut und die Turbinen mussten um 13:00 abgestellt werden. Ab diesem Zeitpunkt fehlte der zusätzliche, geschiebefreie Abfluss von 22 m<sup>3</sup>/s, was die Ablagerung entscheidend begünstigte. Bei der Brücke zur Zentrale wurden zusätzlich Bagger eingesetzt, um einer Verklausung entgegenzuwirken. Die Dorfbrücke wurde bis um Mitternacht überströmt. Die Abflusstiefe auf der Brücke betrug im Maximum 1 m. Unterhalb der Dorfbrücke wurde ein bordvolles Gerinne beobachtet.

**Bild 8. Lonza im Bereich des Gefällsknicks mit der Dorfbrücke (oben links). Hochwasser vom 15. Oktober 2000: Brücke Kraftwerk Lütschen flussabwärts bis Dorfbrücke mit erhöhten Ufermauern und den Sofortmassnahmen (oben rechts), überflutete Dorfbrücke mit Dammbalken (unten links) und bordvoller Abfluss unterhalb der Dorfbrücke (unten rechts).**

che verbessert werden können. So sind für die Drainageöffnungen in den Ufermauern und den Dammbalkenabschluss auf der Brücke Abdichtungen zu prüfen. Der Einsatz des gemeindeübergreifenden Krisenstabes und der Gemeindefeuerwehren von Steg und Gampel kann noch weiter optimiert werden.

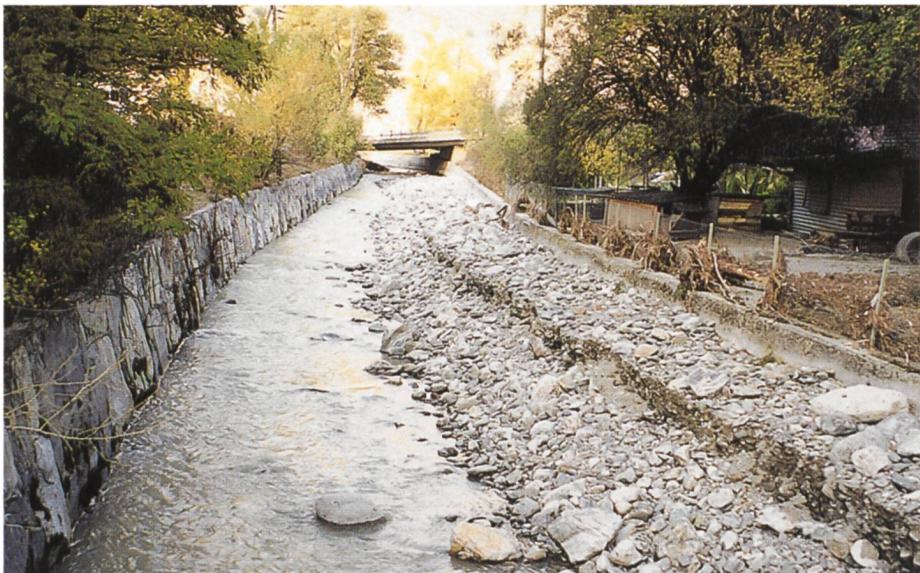
Nach dem Ereignis wurden zwischen dem Gefällsknick und dem Rotten 24 000 m<sup>3</sup> Geschiebe ausgebaggert. Die durchschnittliche Ablagerungsmächtigkeit betrug mehr als 1,5 m (Bild 9). Erstaunlicherweise landete das Flussbett parallel auf und nicht wie in den Simulationen, wo die Ablagerungen in der Lonza oberhalb der Mündung in den Rotten vernachlässigbar waren. Diese Unterschiede zwischen Simulation und Beobachtung hängen vermutlich mit der Wechselwirkung zwischen Rottenstand (Maximum 630,10 m ü.M. beim Ereignis) und Lonzaabfluss zusammen.

**Bild 9.** Spuren von Geschiebeablagerungen in der Lonza kurz vor der Mündung in den Rotten (oben) und im Gefällsknick (unten).

Die Sofortmassnahmen können die Risiken erheblich reduzieren. Um aber den angestrebten Schutz eines HQ<sub>100</sub> gewährleisten zu können, sind die im Hochwasserschutzkonzept vorgeschlagenen Massnahmen (Geschieberückhaltebecken und Erhöhung der Abflusskapazität im Kegelbereich) erforderlich. Bei der Planung dieser Massnahmen müssen die Erkenntnisse vom Hochwasser 2000 unbedingt berücksichtigt werden. Insbesondere müssen das Geschiebeaufkommen bei Extremereignissen und die Wechselwirkung zwischen Rotten und Lonza in Bezug auf die Abfluss- und Geschiebeverhältnisse überprüft werden.
