<b>Zeitschrift:</b>	Wasser Energie Luft = Eau énergie air = Acqua energia aria
<b>Herausgeber:</b>	Schweizerischer Wasserwirtschaftsverband
<b>Band:</b>	94 (2002)
<b>Heft:</b>	5-6
<b>Artikel:</b>	Renouvellement de l'évacuateur de crues du barrage de Montsalvens
<b>Autor:</b>	Bremen, Roger
<b>DOI:</b>	<a href="https://doi.org/10.5169/seals-939638">https://doi.org/10.5169/seals-939638</a>

# Renouvellement de l'évacuateur de crues du barrage de Montsalvens

Roger Bremen

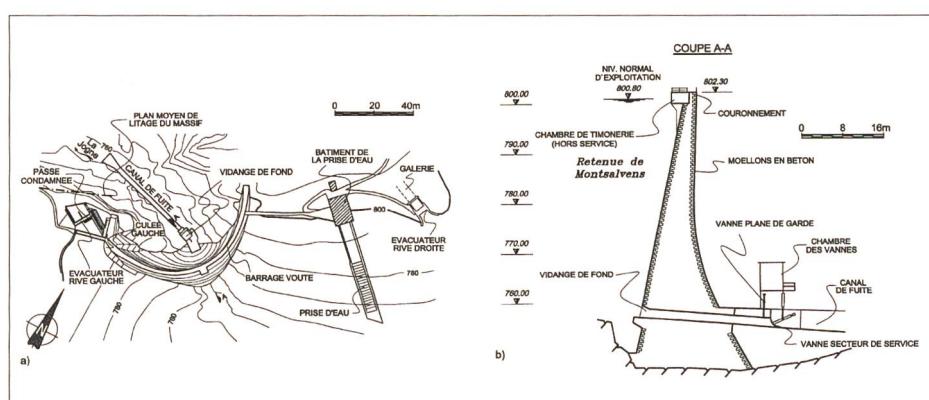
Figure 1. Barrage de Montsalvens: a) Vue en plan schématique du barrage et des ouvrages annexes; b) section en clé de voûte.

Le barrage voûte de Montsalvens, dont la construction s'est achevée en 1921, ferme la vallée de la Jougne environ 6 km à l'est de la ville de Bulle FR. Les eaux de la retenue, d'un volume total de 12,6 mio m<sup>3</sup>, sont acheminées au moyen d'une galerie d'aménée de 1680 m vers la conduite forcée et la centrale de Broc équipée de cinq groupes de 4,8 MW chacun produisant en moyenne 62 GWh par an. Projeté par les ingénieurs H.E. Gruner et H. Gicot, le barrage voûte s'élève sur une hauteur de 52 m avec une longueur du couronnement de 110 m et un volume total de béton de 26000 m<sup>3</sup>. Situé à l'entrée d'une gorge à une altitude d'environ 800 m s.n.m., le barrage s'appuie sur deux éperons rocheux constitués de calcaires du Malm dont les bancs de faible épaisseur sont redressés sub-verticalement. Une situation schématique du barrage et de ces ouvrages annexes ainsi qu'une coupe type sont illustrées à la Figure 1.

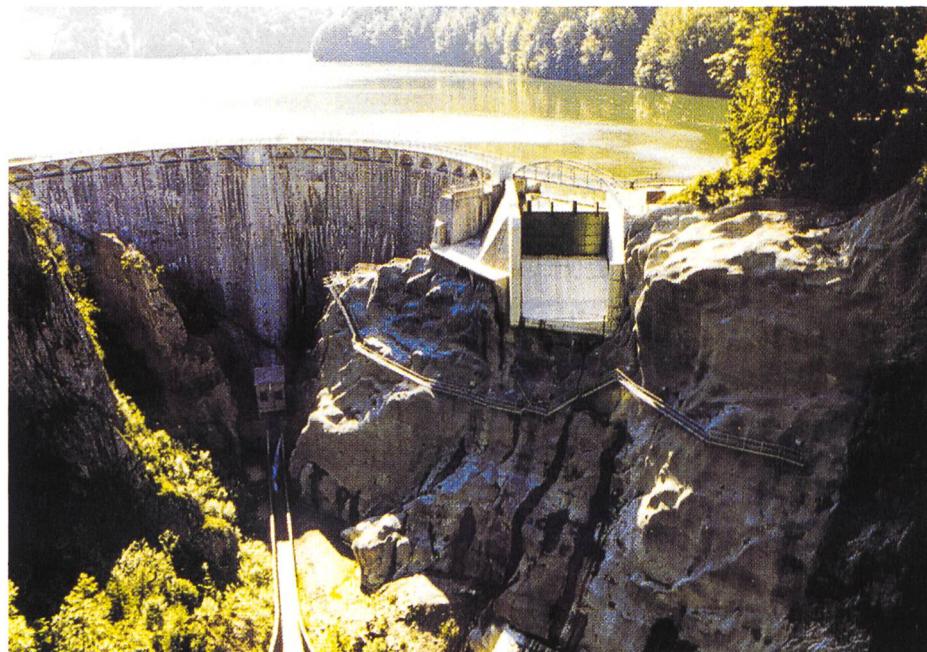
Figure 2. Vue d'ensemble du barrage et de l'appui gauche après les travaux d'assainissement. En premier plan l'évacuateur de crues en rive gauche avec l'installation des vannes du type Hydroplus (Photo Hydroplus).

La Figure 2 illustre le barrage ainsi que l'évacuateur de crues en rive gauche tel qu'il se présente après l'achèvement des travaux d'assainissement.

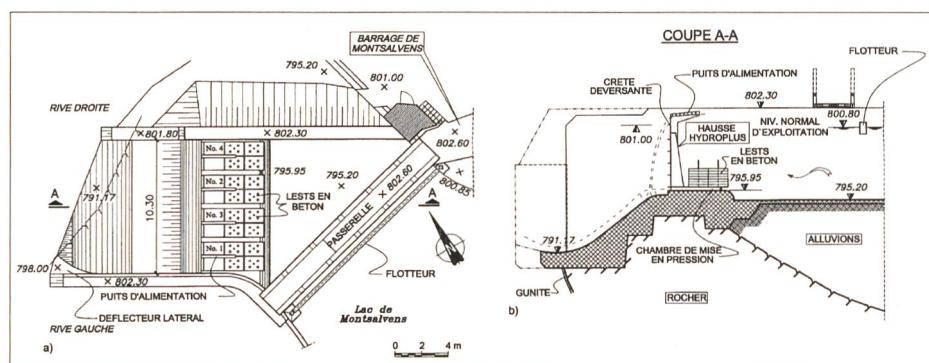
Figure 3. Evacuateur de crues en rive gauche après les travaux de renouvellement; a) vue en plan et b) coupe type.

La géométrie de l'évacuateur de crues en rive gauche finalement retenue après les différents essais sur modèle décrits par la suite est représentée sur la Figure 3. L'ouvrage de décharge, est constitué essentiellement par une zone d'approche, un dé-

versoir et un coursier se terminant en saut de ski. L'écoulement est conduit au déversoir par un entonnoir non symétrique constitué en rive droite par l'appui gauche du barrage et en rive gauche par un mur guideau. Ces conditions d'approche particulières obligent l'écoulement à décrire une courbe en «S» avant son déversement.

Le déversoir d'une largeur totale de 10,30 m est constitué des quatre hausses fusibles du type Hydroplus avec une crête déversante rectiligne située à la cote 801,00 m s.n.m. soit 0,20 m au-dessus du niveau max. d'exploitation de la retenue. Chaque hausse est munie d'un puits vertical relié à la chambre de mise en pression et d'un lest en béton dimensionné pour permettre son basculement à la cote de retenue voulue. Les principes de fonctionnement des éléments fusibles du type Hydroplus sont contenus dans [2].

Les hausses fusibles de 5,05 m de hauteur et 2,57 m de largeur chacune s'effacent successivement pour des niveaux de retenue croissants (802,04, 802,13, 802,18 et 802,21 m s.n.m.), libérant ainsi par paliers de nouvelles sections pour l'évacuation des crues. Le basculement successif des éléments permet une augmentation progressive du débit restitué à la Joggne lors de crues. La capacité de décharge maximale de cet ouvrage atteint ainsi 300 m<sup>3</sup>/s par rapport au 75 m<sup>3</sup>/s précédents permettant, en respect des exigences formulées par l'OFEG, le passage de la crue millénale sans débordement par dessus le couronnement du barrage (802,30 m s.n.m.).

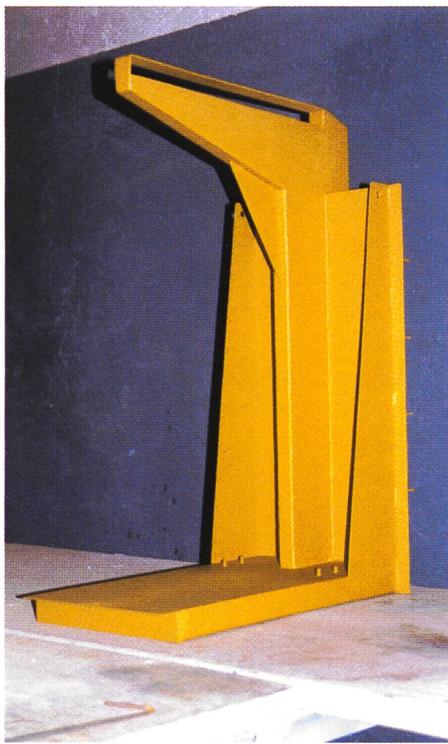
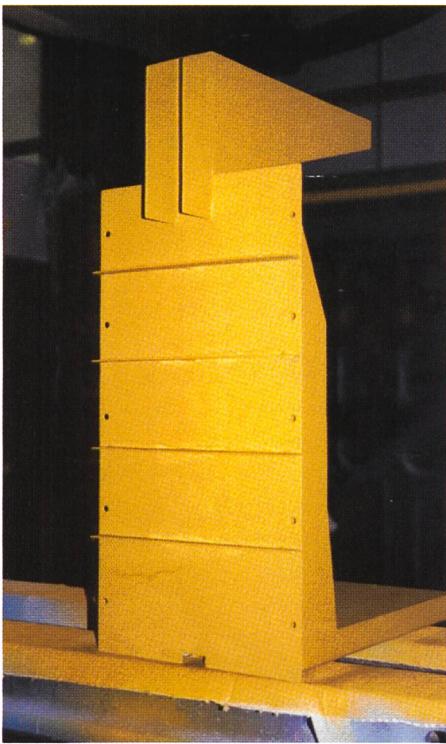
**Figure 4. Hausse fusible du modèle à l'échelle 1:10 avec alimentation conventionnelle du puits de mise en pression de la chambre de basculement; a) vue aval et b) vue amont.**

La Figure 4 représente une vue aval respectivement amont des hausses utilisées pour le deuxième modèle. A relever que les hausses ont été construites de sorte à respecter non seulement une similitude hydraulique (selon Froude) mais également une similitude des forces agissant sur les éléments fusibles de manière à représenter correctement leurs conditions de basculement.

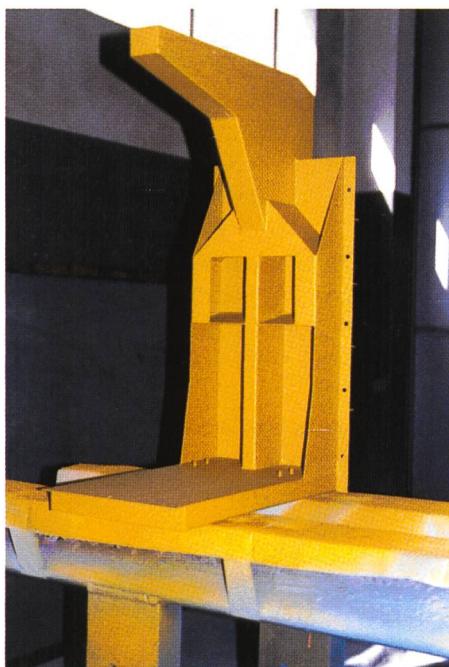
**Figure 5. Hausse fusible du modèle à l'échelle 1:10 avec alimentation du puits de mise en pression par une chambre d'équilibre. Solution pour hausses N° 3 et N° 4.**

Les hausses fusibles N° 3 et N° 4 ont donc été munies d'une chambre d'équilibre dont l'alimentation est positionnée sur le parement amont des hausses. Cette solution permet, tel qu'un tube de Pitot, d'établir dans le puits d'alimentation un niveau correspondant pratiquement à la charge hydraulique et non à celui du niveau du plan d'eau. Cette modification permet de calibrer la séquence de basculement des deux dernières hausses de manière indépendante des conditions d'écoulement. La Figure 5 montre une vue amont d'une telle hausse. (Cette figure est à comparer avec la Figure 4a.)
