**Zeitschrift:** Wasser Energie Luft = Eau énergie air = Acqua energia aria

Artikel: Betonabrasion im Wasserbau

Autor: Jacobs, Frank

## Betonabrasion im Wasserbau

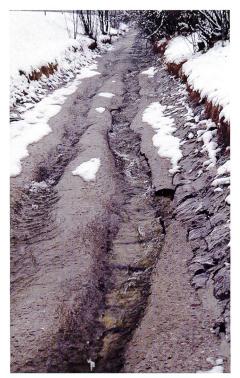
Bild 8. Linienförmige Abrasion in einem Gerinne mit Betonsohle (links) sowie abgeschliffener Schmelzbasalt (rechts).

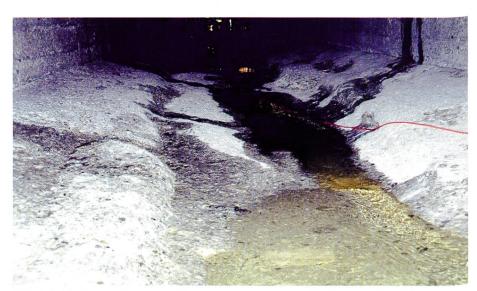
Bild 9. Schleifend und stossend beanspruchter Betonboden in einem Geschiebeumleitstollen mit wenig Schäden an den Wänden.

Durch grosses Geschiebe werden in grossen Teilen von Stollen der Zuschlag und die Matrix des Betons gleichmässig oder ungleichmässig abgeschliffen (Bild 9). Vereinzelte Abplatzungen durch stossende Beanspruchungen sind ebenfalls zu verzeichnen. Je nach Bauwerk und Belastung kann das Schleifen und/oder Prallen des Geschiebes die Hauptschadenursache sein. Der Verschleiss ist meistens auf die Sohle und, in einem geringeren Mass, auf die untersten Dezimeter der Wände begrenzt (Bild 9). Das für die Abrasion massgebliche Geschiebe wird also nur wenig durch die Strömung emporgehoben und an die Wände geschleudert.
