Zeitschrift: Wasser Energie Luft = Eau énergie air = Acqua energia aria
Herausgeber: Schweizerischer Wasserwirtschaftsverband
Band: 95 (2003)
Heft: 9-10

Artikel: Betonabrasion im Wasserbau
Autor: Jacobs, Frank
DOI: <https://doi.org/10.5169/seals-939486>

Betonabrasion im Wasserbau

Frank Jacobs

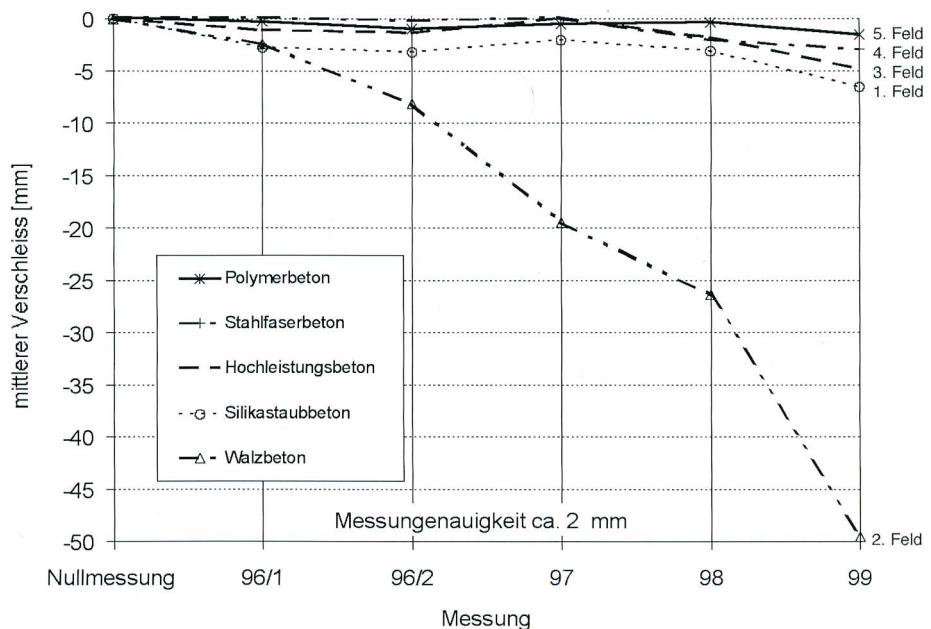
Bild 3. Gemessener mittlerer Verschleiss der fünf Versuchsfelder.

- Der gemessene mittlere Verschleiss ist in Bild 3 zu den verschiedenen Messzeitpunkten aufgetragen. Im ersten Betriebsjahr wurde nach einem kurzen Betrieb des Stollens von 2,5 Stunden (Messung 96/1) mit einer geschätzten Wasserfracht von ca. $350\,000 \text{ m}^3$ ein grossflächiges Abschleifen der «Zementhaut» mit einzelnen ausgeschlagenen und/oder abgeschliffenen Stellen beobachtet. Der teilweise ersichtliche «Rückgang» im Verschleiss (z.B. zwischen der Messung 1996 und 1997) beruht auf Messungenauigkeiten. 1996 und 1999 war im Allgemeinen der Verschleiss am grössten. 1996 war dies, wie oben erwähnt, eher ein grossflächiger Verschleiss. Dieses grossflächige Abschleifen verlangsamte sich in den nächsten Jahren. Gesamthaft lag der mittlere (grossflächige) Verschleiss im Bereich von 0,5 bis 1 mm/Jahr. Im Walzbetonfeld ist der grossflächige (nicht mittlere) Verschleiss ähnlich. Im Mittel liegt er beträchtlich höher wegen des überhöhten Einbaus und einer Rinnenbildung auf einer Feldseite.

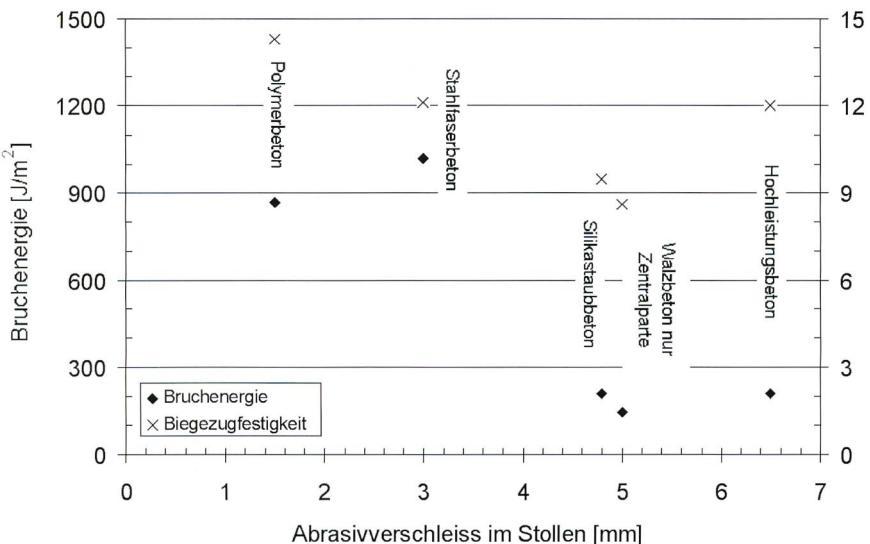
Bild 4. Im Stollen nach fünfjähriger Betriebsdauer gemessener Verschleiss in Abhängigkeit von den nach 90 Tagen gemessenen Bruchenergien und Biegezugfestigkeiten.

- In Bild 4 sind die Bruchenergie und die Biegezugfestigkeit gegenüber dem Verschleiss aufgetragen. Mit zunehmender Biegezugfestigkeit und Bruchenergie nimmt der Verschleiss tendenziell ab. Der Hochleistungsbeton fällt aus dieser Tendenz heraus. Möglicherweise könnte dies

auf eine höhere abrasive Belastung des ersten Feldes im Vergleich zu den anderen hinweisen. Zwischen dem Verschleiss und der Druckfestigkeit oder dem Elastizitätsmodul zeigten sich keine Zusammenhänge.

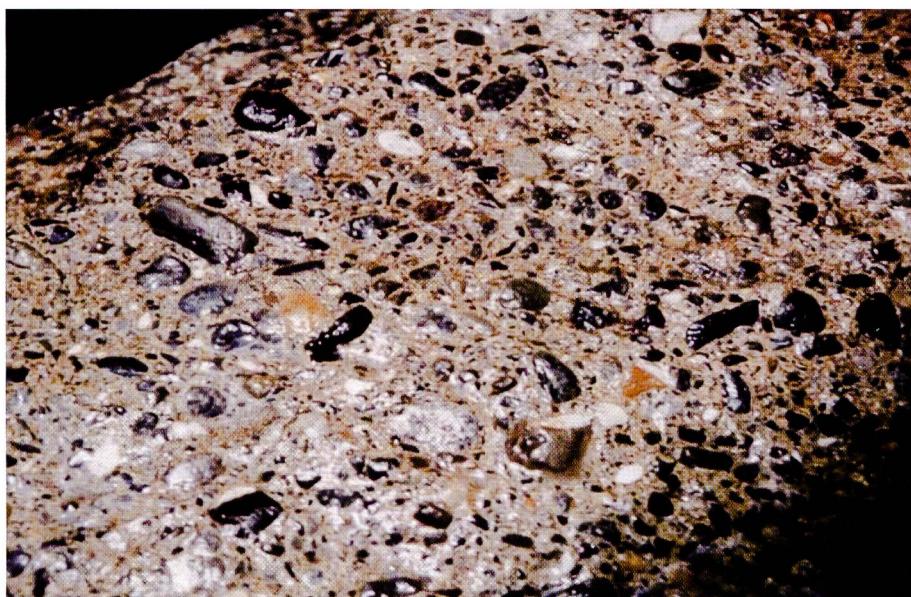
Bild 5. Oberflächlicher Verschleiss (»Waschbeton«) an Beton mit einem Grösstkorn von 32 mm an einer Wehrkrone.

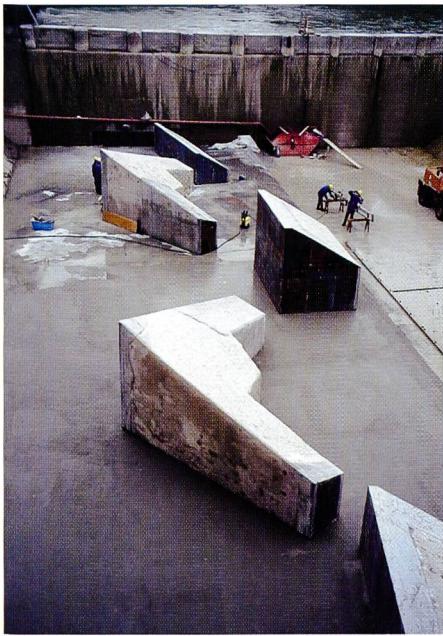
Bild 6. Mit Stahlblechen und Hochleistungsbeton instand gesetztes Tosbecken; die Schäden traten infolge ungünstiger Strömungsbedingungen auf; das Wasser zirkuliert mit relativ hoher Geschwindigkeit im Tosbecken, wobei die maximale Geschiebegröße nur wenige Zentimeter beträgt.

Beton mit einer mittleren 28-Tage-Druckfestigkeit von 35 N/mm^2 widersteht hier ebenfalls ausreichend lange der normalen Beanspruchung. Bei grösseren Hochwässern können jedoch deutliche Schäden auftreten. Bei sehr ungünstigen strömungsmechanischen Bedingungen (z.B. Fischtreppen, Tosbecken) treten ebenfalls verstärkt Schäden auf (Bild 6).

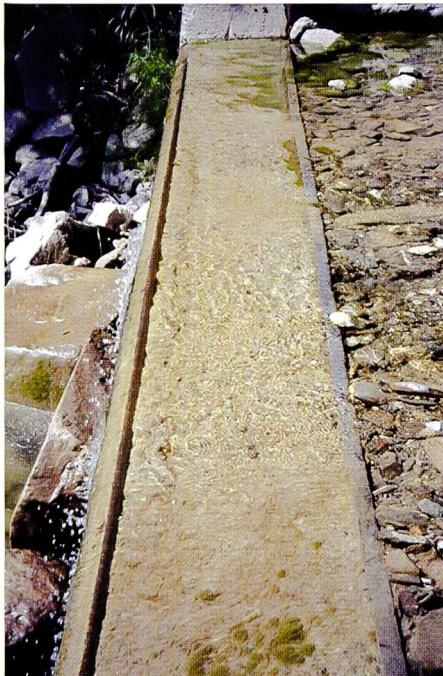
Bild 7. Muldenförmige Abrasion auf einem Wehrücken.

material (u.a. Brechsand, Siliciumkarbid) vergrütet. Zwischen den Kanteneisen findet eine muldenförmige Abrasion statt (Bild 7), die auf einen geringeren Abriebwiderstand des Betons im Vergleich zum Stahl hinweist. Ohne Kanteneisen ist somit mit deutlich grösseren Abrasionsraten bei den hier eingesetzten Betonen zu rechnen. Das Schadensbild (Herausarbeiten der Zuschläge) entspricht in etwa dem des Betons von Wehren in Flussbauwerken. Bei starker Geschiebeführung werden die Zuschläge abgeschliffen, d.h., die Betonoberfläche ist nur leicht gewellt. Der Verschleiss erfolgt durch eine schleifende und stossende Beanspruchung.

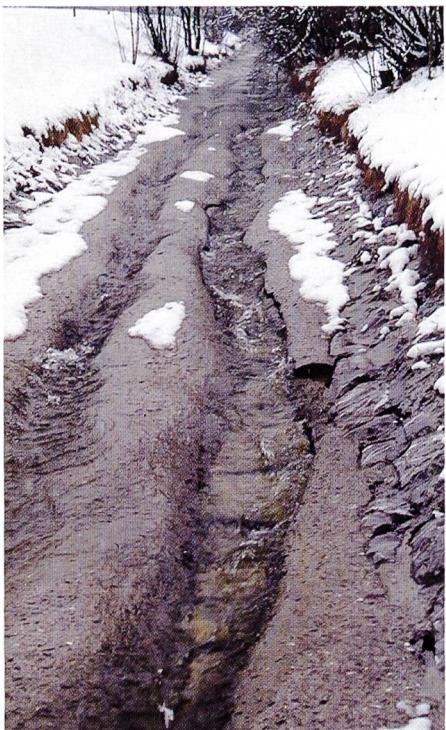
Bild 8. Linienförmige Abrasion in einem Gerinne mit Betonsohle (links) sowie abgeschliffener Schmelzbasalt (rechts).

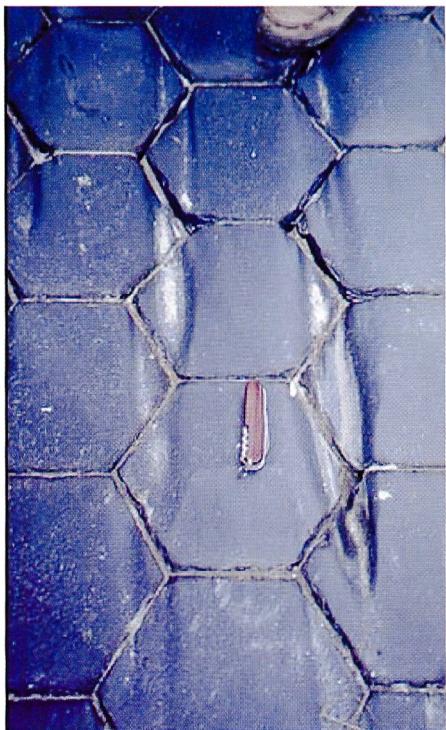
Bild 9. Schleifend und stossend beanspruchter Betonboden in einem Geschiebemühlenstollen mit wenig Schäden an den Wänden.

Durch grosses Geschiebe werden in grossen Teilen von Stollen der Zuschlag und die Matrix des Betons gleichmässig oder ungleichmässig abgeschliffen (Bild 9). Vereinzelte Abplatzungen durch stossende Beanspruchungen sind ebenfalls zu verzeichnen. Je nach Bauwerk und Belastung kann das Schleifen und/oder Prallen des Geschiebes die Hauptschadenursache sein. Der Verschleiss ist meistens auf die Sohle und, in einem geringeren Mass, auf die untersten Dezimeter der Wände begrenzt (Bild 9). Das für die Abrasion massgebliche Geschiebe wird also nur wenig durch die Strömung emporgehoben und an die Wände geschleudert.

Durch fortschreitende Abrasion entstehen aus lokalen Schädigungen lang gezogene Rinnen. Diese können mehrere Meter Tiefe erreichen.

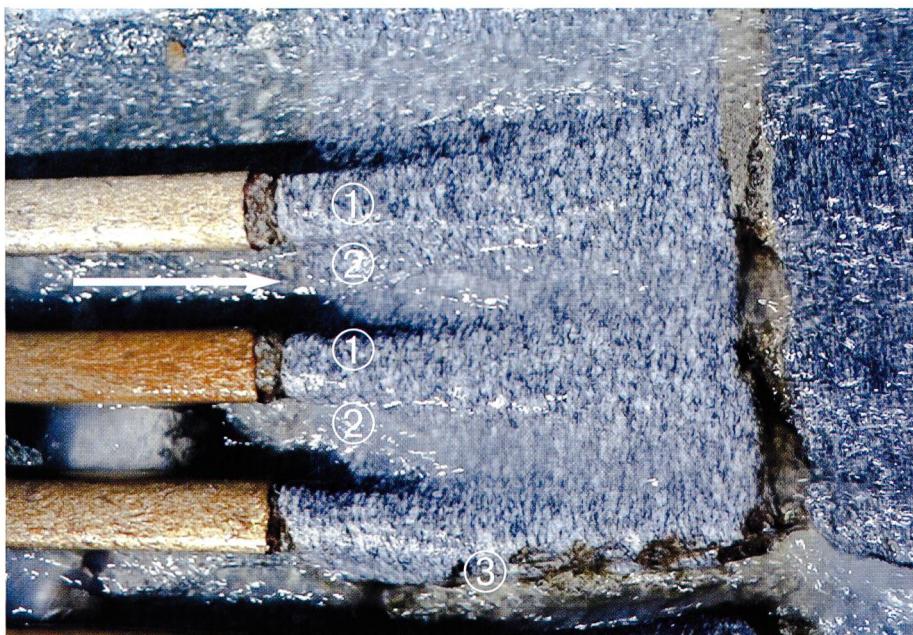
Bild 10. Abrasion von Naturstein durch Wasser hoher Fließgeschwindigkeit und Geschiebe mit kleinem Durchmesser; im Strömungsschatten der Eisenbahnschienen ① ist die Abrasion geringer als dazwischen ②; in Strömungsrichtung unterhalb der Mörtelfugen ③ wird der Naturstein abradiert.

Die deutlich sichtbare linienförmige Abrasion im Gneiss bei einer Wasserfassung (Bild 10) wird auf die kombinierte Wirkung von Wasser mit Sand und Kies sowie auf eine hohe Geschwindigkeit zurückgeführt.

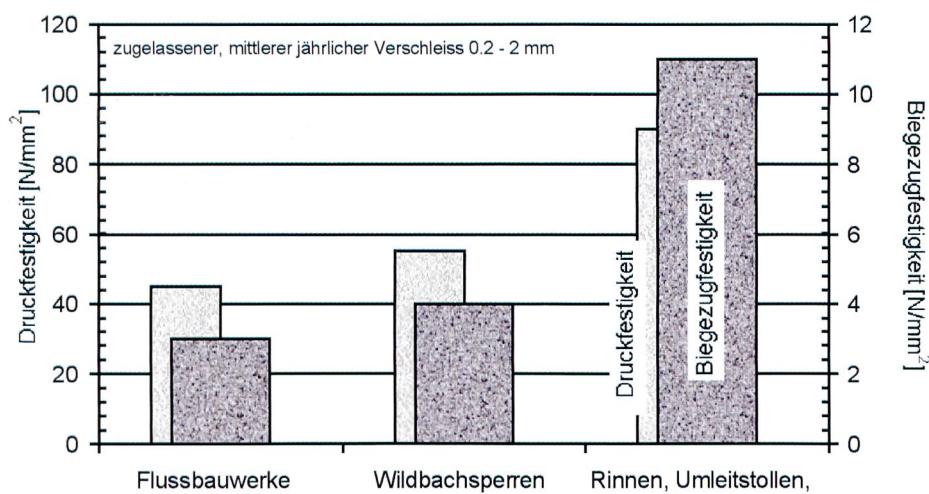
Bild 11. Allgemeine Empfehlungen zu notwendigen Betonfestigkeiten nach 28 Tagen in Abhängigkeit von der Art des Bauteils.

- Aufgrund der Erfahrungen im Rahmen des Forschungsprojektes ergaben sich die in Bild 11 aufgeführten Empfehlungen.
- Die Auswahl eines Werkstoffs muss auf die zu erwartende Belastung abgestimmt werden. Das Potenzial zementgebundener Werkstoffe ist bisher noch nicht ausgeschöpft und sieht aufgrund der durchgeföhrten Versuche mit Hochleistungsbetonen viel versprechend aus. Da der Verschleiss immer von der Betonoberfläche her stattfindet, ist eine hohe Qualität der Betonrandzone erforderlich. Dabei sind die Verdichtung des Betons und die Nachbehandlung von besonderer Bedeutung. Hinweise zur Vorbereitung des Untergrun-
