Hochwasserschutz im Wallis, Massnahmen an der Saltina

■ André Burkard, Martin Jäggi

Schriftliche Fassung des Referates anlässlich der Fachtagung Hochwasserschutz der KOHS/SWV in Visp vom 15./16. Mai 2003.

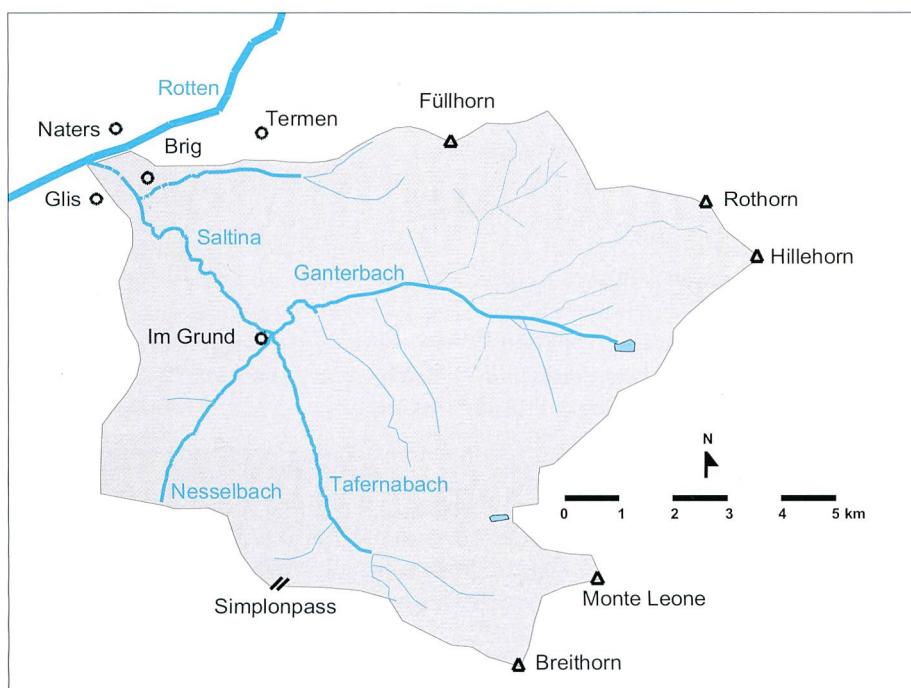
Bild 1. Das 78 km² grosse Einzugsgebiet der Saltina.

Das 78 km² grosse Einzugsgebiet der Saltina liegt am Alpenhauptkamm nördlich des Simplonpasses. Der Monte Leone mit 3553 m ü.M. stellt den höchsten Punkt dar (Bild 1). Massgebend für hohe Abflüsse sind die Teileinzugsbiete Ganter (36 km²), Taferna (17 km²) und Nessel (9 km²). Diese drei Gerinne vereinigen sich im mit 6% geneigten Gerinneabschnitt Im Grund auf einer Höhe von 1050 m ü.M. (Bilder 2 und 3). Erst diese drei Vorfluter bilden die Saltina, die anschliessend durch die sehr enge und steile(re) Schlucht fliesst. Vom Schluchtausgang (850 m ü.M.) bis zur Napoleonssperre (725 m ü.M.) liegt der so genannte 2 km lange Gerinneabschnitt Grindji, dessen Neigung von 10% auf 2% kontinuierlich abnimmt. Der anschliessende 1,8 km lange kanalisierte und 10–12 m breite Saltinaabschnitt liegt grösstenteils auf einem Schwemmkessel und weist eine abnehmende Längsneigung von 4% auf ca. 2% auf. Die Saltina mündet schliesslich auf einer Höhe von 670 m in den Rotten ein.

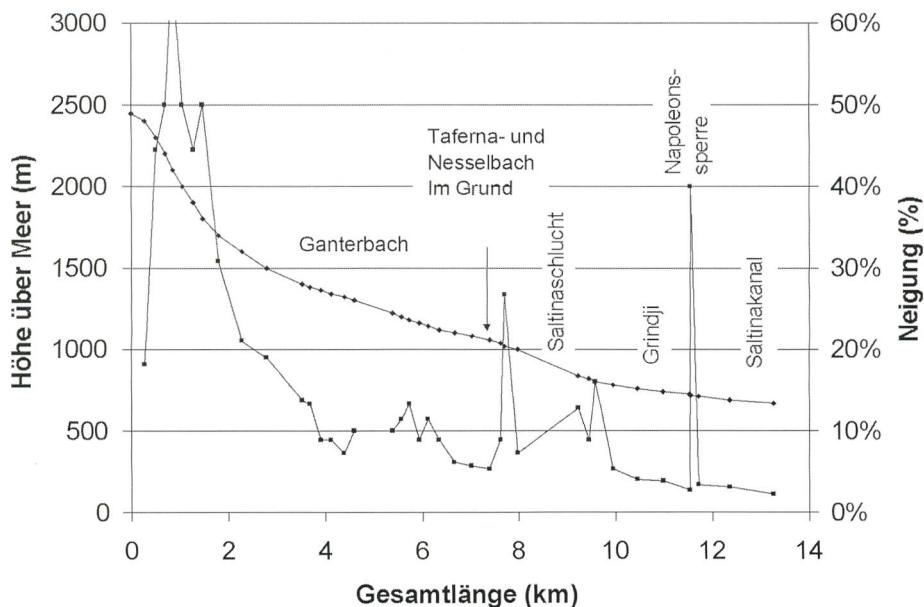
Bild 2. Längenprofil des Ganterbachs und der Saltina (obere Linie) und Gefälle innerhalb gewählter Gerinneabschnitte (untere Linie).

1923 wurde die Napoleonssperre (Bilder 2 und 5) nach den Hochwassern von 1920,

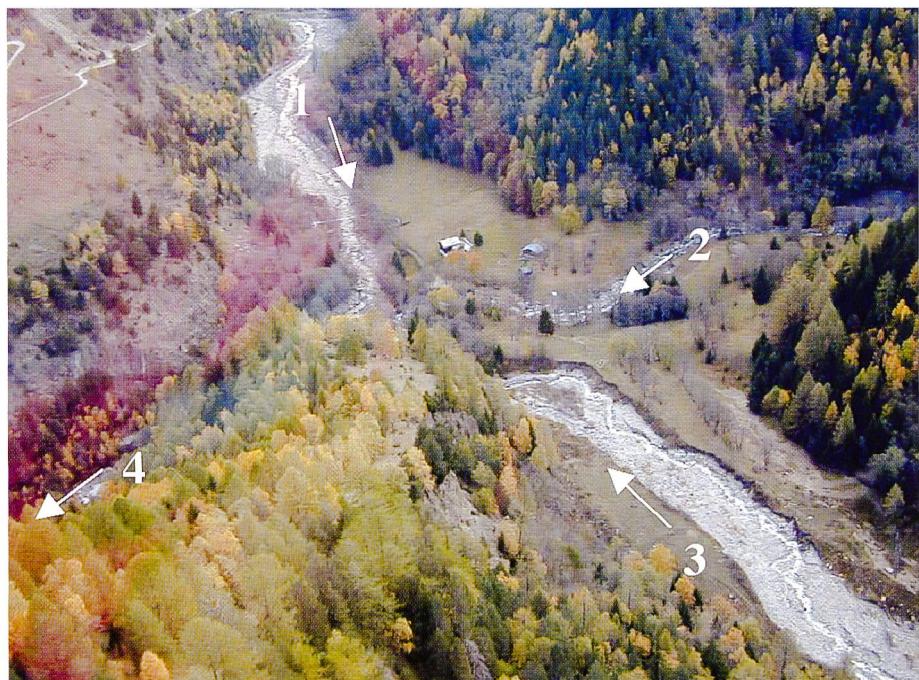
Bild 3. Blick auf das Gebiet Im Grund (1050 m ü.M.) und die Bäche Ganter (1), Taferna (2), Nessel (3) und Saltina (4) (Foto A. B., November 2000).

Eine grobe Übersicht der Prozesse für die wichtigsten Gerinneabschnitte ist in der Ereignisdokumentation [3] illustriert und beschrieben. Zusammenfassend lieferten die Seitengerinne viel Geschiebe in den Ganterbach, dessen Flanken viele längere, aber schmale Anrisse aufwiesen. Bedeutende Umlagerungsprozesse fanden im Ganterbach und Nesselbach im flacheren Im Grund (1050 m ü.M.) (Bild 3) und in der Saltina im Unterlauf des Grindji statt.

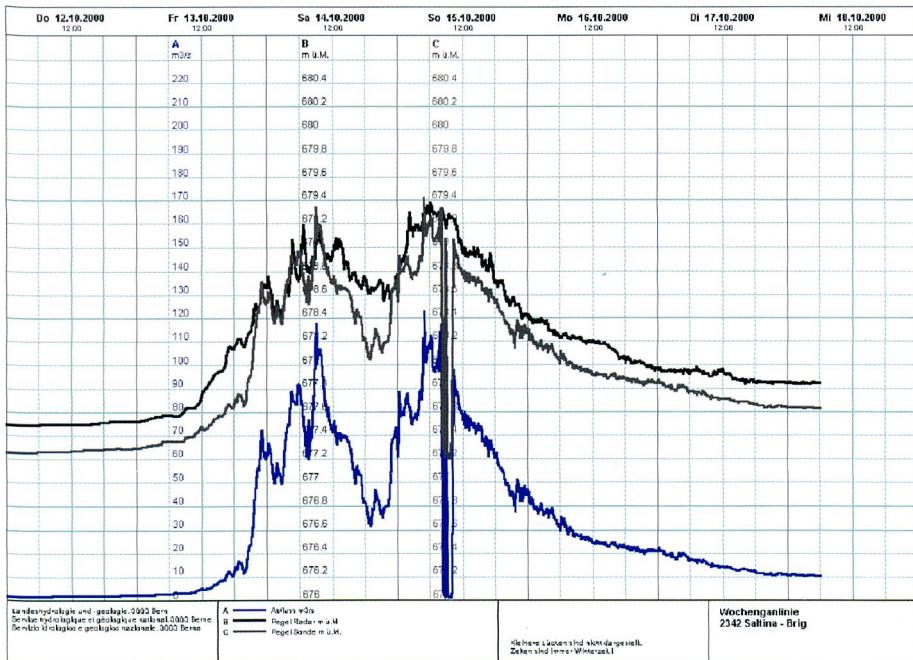
Bild 4. Abflussganglinie der Messstation Saltina, Brig, mit zwei Abflussspitzen am Vormittag des 14. und 15. Oktober 2000.

Bild 4 illustriert die gemessene Abflussganglinie vom Oktober 2000. (Die Ganglinie vom September 1993 wurde von [2] rekonstruiert; demnach wurde die Abflussspitze zwischen 80 und 100 m³/s und die Dauer für einen Abfluss von mindestens 30 bis 40 m³/s auf 20 Stunden ermittelt.) Bezeichnend am jüngsten Ereignis ist die Abfolge von zwei 100-jährlichen Abflussspitzen von rund 120 m³/s jeweils am Samstag- und Sonntagvormittag, dem 14. bzw. 15. Oktober 2000.

Beide Maxima bilden die Spitze eines praktisch gleichschenkligen Dreiecks mit einer Basisdauer von jeweils 24 Stunden für Abflüsse von mindestens 40 m³/s. Es flossen mindestens 40 m³/s während 48 Stunden, mindestens 80 m³/s während 20 Stunden und mindestens 100 m³/s während 8 Stunden. Dies entspricht zwei nacheinander auftretenden HQ₁₀₀, wenn man die hydrologische Untersuchung der Hochwasserkatastrophe in Brig vom 24. September 1993 [2] zugrunde legt. Die Dauer kann demzufolge gar einem 500-jährlichen Ereignis zugeordnet werden.

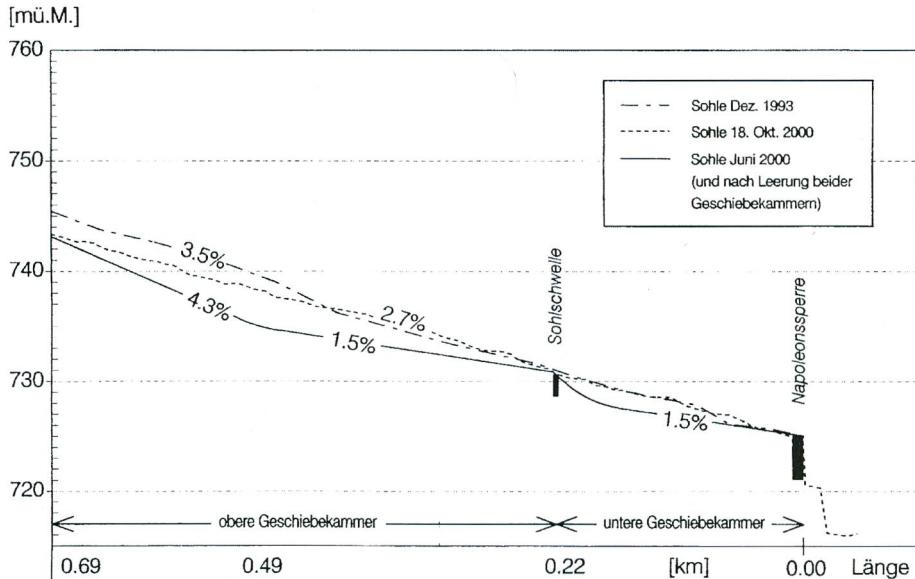
Bild 5. Längenprofil der oberen und unteren Geschiebekammer im Unterlauf des Grindji mit 1,5% geneigter Dosierstrecke (jeweils am unteren Kammerende).

Nach der Überschwemmung von 1993, die durch eine Überlastung des Saltinakanals durch Geschiebe bei der Saltinabrücke verursacht wurde, wurden im Jahr 1994 100000 m³ Geschiebe über einer Länge von 600 m im untersten Grindjiabschnitt weggeführt, um wieder einen wirksamen Rückhaltraum zu erhalten (Bild 5). Gemäss der fluss-

Es wurden im untersten Abschnitt des Grindji zwei Geschieberückhaltekammern angeordnet. Am unteren Ende jeder Kammer ist ein Gefälle von 1,5% angelegt worden, damit die erwünschte dosierte weiterverfrachtete Geschiebemenge in den Saltinakanal ermöglicht wird. So kann die Saltina während eines Hochwassers ständig eine Geschiebemenge aufnehmen, welche im Unterlauf zwischen den Sperren ein

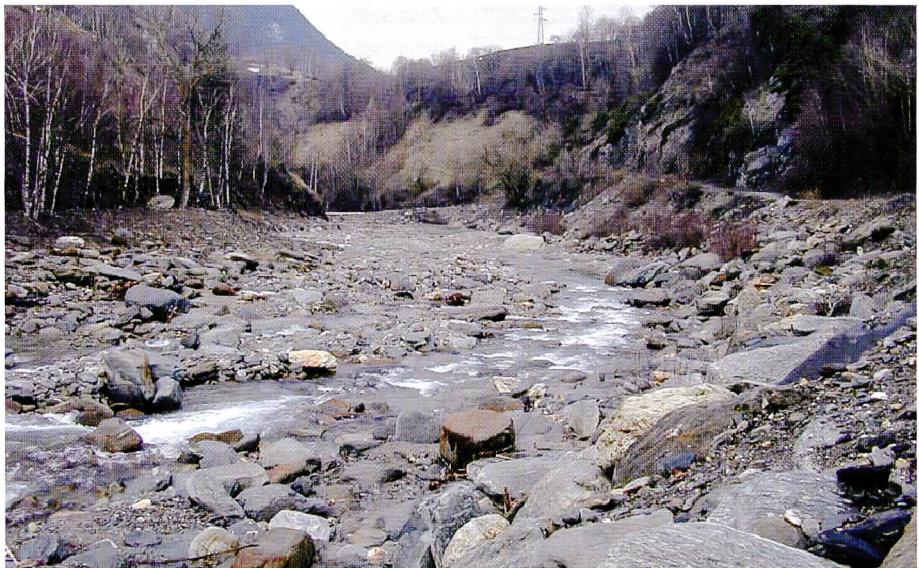
Bild 6. Leere obere Geschiebekammer im Grindji (Foto in Fließrichtung, Aufnahme vom 10. Februar 2000; A. B.).

In beiden Geschiebekammern, die vor dem Ereignis 2000 praktisch leer waren, wurden nun 60 000 m³ Geschiebe abgelagert. Die Bilder 6, 7 und 8 zeigen die Verhältnisse in der oberen Geschiebekammer vor, während und nach dem Ereignis vom Oktober 2000. Es hat sich ein einigermassen gleichmässiges Verlandungsgefälle von 2,7% über einer Länge von 700 m eingestellt (im Unterlauf des Saltinakanals stellte sich gemäss den Modellversuchen im Ereignis von 1993 [2] ein Verlandungsgefälle von 2,4% ein).

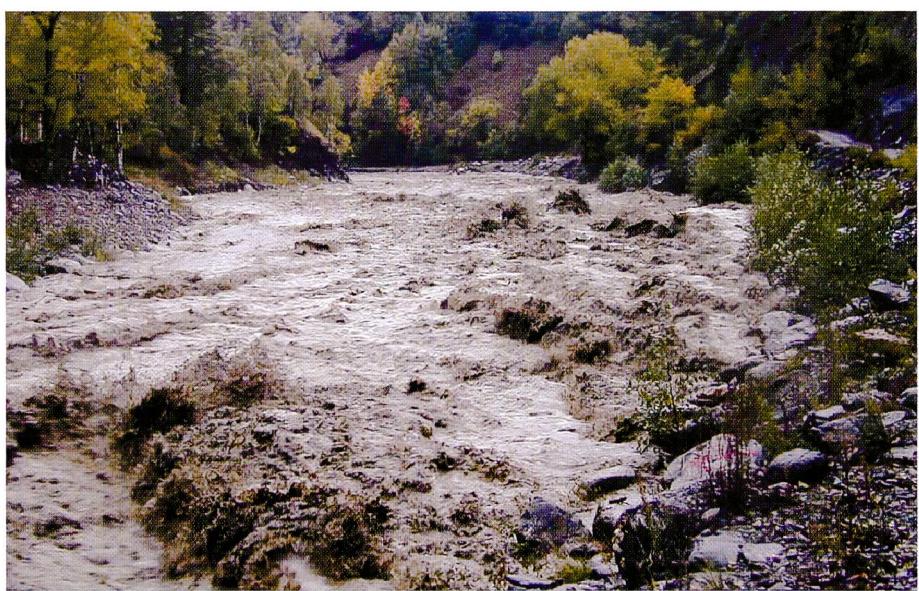
Bild 7. Obere Geschiebekammer im Grindji (Foto in Fließrichtung, Aufnahme vom 14. Oktober 2000; A. B.).

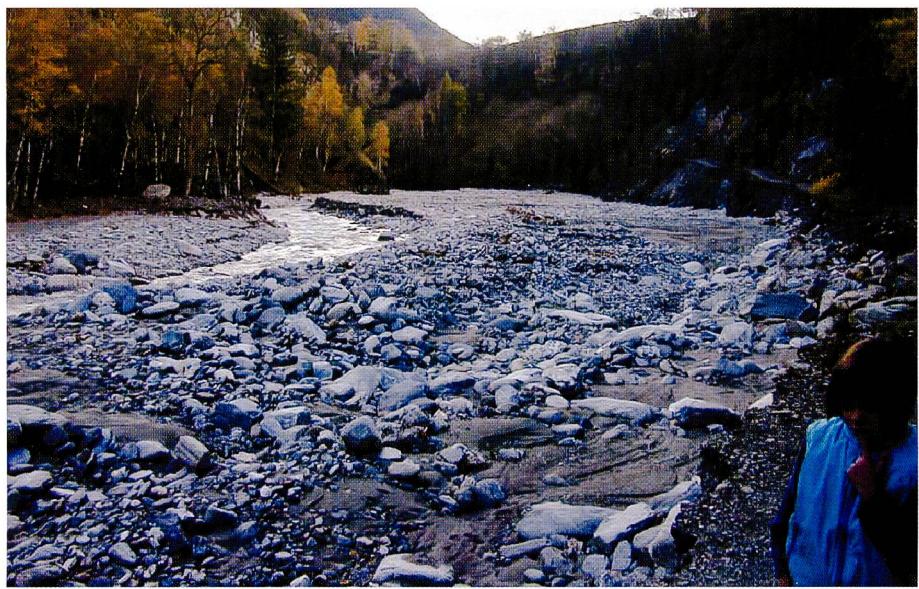
Bild 8. Gefüllte obere Geschiebekammer im Grindji (Foto in Fließrichtung, Aufnahme vom 4. November 2000; A. B.).

Aus den Geschiebekammern müssen nun 60000 m³ Geschiebe bis Frühling 2001 geräumt werden. Der Aufwand wird auf 1,2 Mio. CHF veranschlagt.

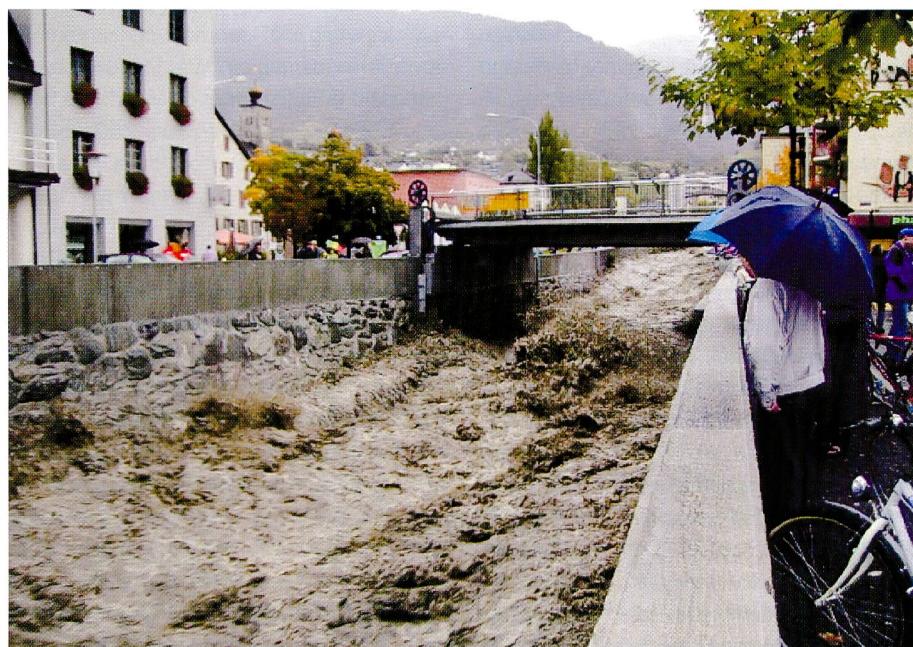
Bild 10. Angehobene Hubbrücke über die Saltina. Sonntagvormittag, 15. Oktober 2000 (Foto St. Walther, Brig-Glis).

Alle Brücken und Fussgängerstege über den Saltinakanal können seit 1993 angehoben, entfernt oder demontiert werden. Die 1997 gebaute neue Saltinabrücke kann um 2,8 m in 2,5 Minuten angehoben werden, nachdem Wassertanks in 3,5 Minuten gefüllt worden sind [9]. Zwei Brücken sind verschalt worden (Überlandstrasse und Festungswacht). Einzig der Fussgängersteg auf der Höhe des Spitals muss abgebrochen werden (was während des Ereignisses 2000 denn auch geschah).

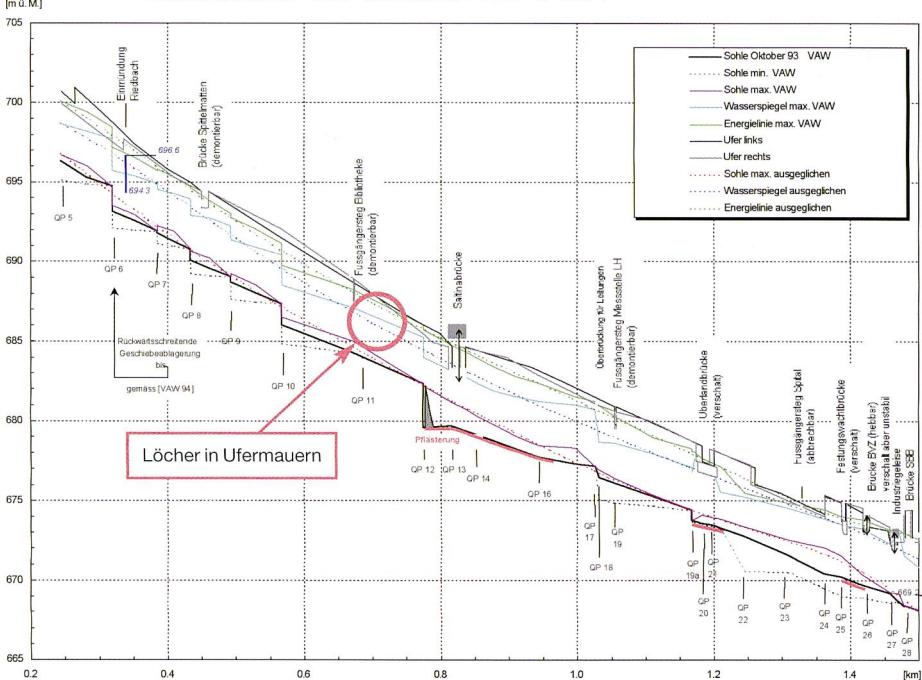
Bild 11. Längenprofil des untersten Saltinakanals (Einmündung Riedbach bis Rotteneinmündung) mit den nach [6] simulierten Abfluss Höhen und Geschiebeablagerungen für eine 100-jährliche Abflussspitze und einen Geschiebe eintrag von rund 17000 m³ [10].

Der Vergleich des höchsten Wasserstandes im Saltinakanal mit den Werten in Bild 11 zeigt, dass der beobachtete höchste Wasserspiegel am 15. Oktober vormittags sehr gut mit den von der VAW 1994 simulierten Werten für einen Spitzenabfluss von 120 m³/s und einem Geschiebeaustrag in den Kanal von rund 17 000 m³ übereingestimmt hat. Oberhalb der Hubbrücke schien der beobachtete Höchstwasserstand die simulierten Werte nicht ganz erreicht zu haben, was auf die wegen geringerer Eintragsraten auch geringeren Ablagerungen zurückzuführen ist.

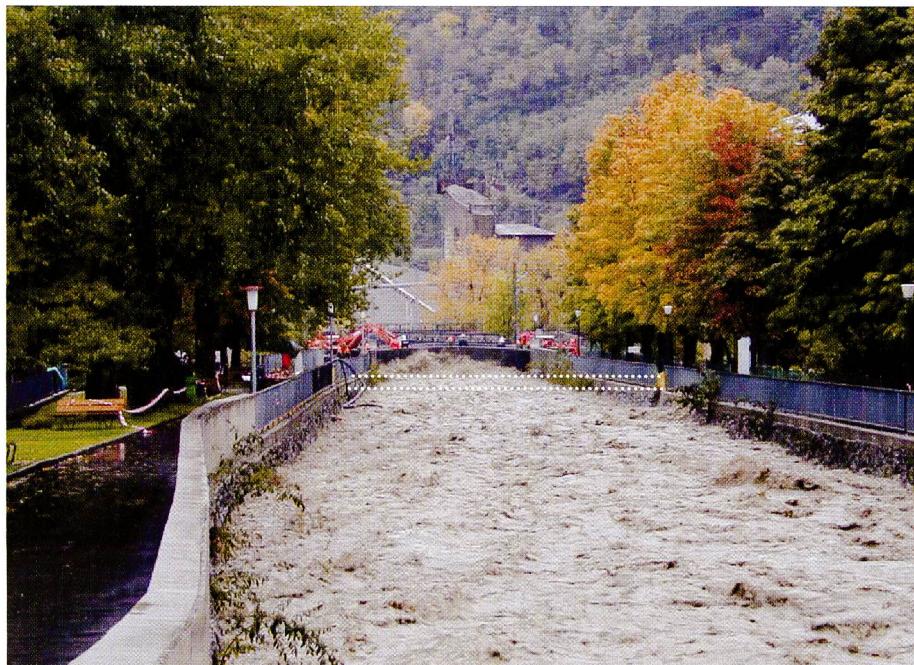
Bild 12. Blick in Fließrichtung in den Unterlauf des Saltinakanals auf der Höhe des Spitals. Die Stelle, wo der Fussgängersteg abgebrochen wurde, ist mit einer unterbrochenen weißen Linie markiert. Der Abfluss staute sich zweitweise und leicht an der verschalteten Festungswachtbrücke (Foto A. B.).

Zwischen den verschalten Brücken Überlandstrasse und Festungswacht (Bild 12) verursachte die Auflandung einen kritischen Anstieg des Wasserspiegels bis auf die Höhe des (noch nicht abgebrochenen) Fussgängerstegs, der den schwallartigen Abfluss zeitweise leicht staute, sodass Wasser rechtsufrig in die Kellergeschosse der Rehabilitationsklinik eindrang. Mit Schalungstafeln und Sandsäcken konnte die leichte und (sehr) lokale Überflutung nach etwa einer halben Stunde eingedämmt werden.

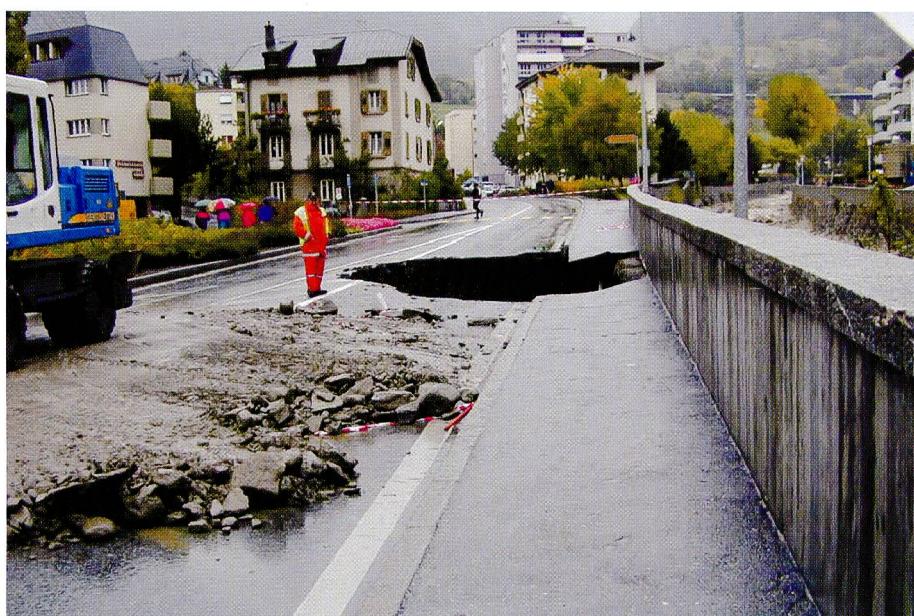
Die grössten Löcher entstanden am Sonntagvormittag, 15. Oktober 2000, infolge eines weggeschwemmten Kolkschutzes aus grossen Blöcken bei einer 1,5 m hohen Sperre, rund 250 m oberhalb der Hubbrücke (Bild 11). Die Ufermauer brach nach [7] um 7 Uhr linksufrig und um 10 Uhr rechtsufrig ein.

Es entstanden Löcher im Dammkörper von ca. 200 bzw. 400 m³ (Bilder 14 und 15). Ein angrenzendes Wohnhaus musste evakuiert werden. Die Ufermauer wurde auch beim Übergang von gepflasterter zu natürlicher Sohle, bei einer leichten Rechtskurve beschädigt. Die Geschiebedosierung ist so angesetzt, dass in der kritischen flachen Strecke bei der Hubbrücke möglichst lange keine Auflandungen entstehen. Deshalb war das Zwischengefälle in den eher steileren Abschnitten oberhalb der Hubbrücke flacher als beim Ereignis von 1993. Darum und auch wegen des höheren Spitzenabflusses war die Kolkbelastung grösser.

Bild 14. Einbruch der Ufermauer bei einer Sperre am 15. Oktober 2000 (Foto A. B.).

Die Sanierung des gesamten 1,8 km langen Saltinakanals (Kolkschutz und Sanierung, Unterfangung und Erweiterung der Ufermauern, Anreicherung der Sohle durch Blöcke) wird auf 8 Mio. CHF veranschlagt.

Saltinakanal koksicher gemacht und Uferlücken (auf der Höhe des Spitals und der Rehabilitationsklinik) geschlossen. Für die künftige Hochwassersicherheit ist entscheidend, dass die Geschiebekammern im Unterlauf des Grindji immer geräumt sind, um einer

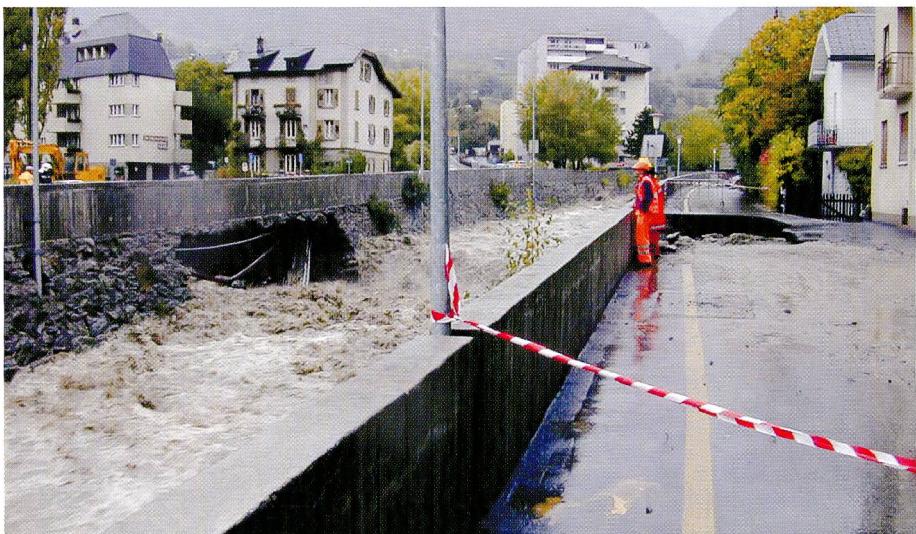
Im Saltinakanal brachen die Ufermauern an einigen Stellen in unterschiedlichem Ausmass zusammen, an anderen Stellen wurden die Ufermauern unterspült (Bilder 14 und 15). Solche Erscheinungen waren schon teilweise nach dem Ereignis vom September 1993 festgestellt worden, wurden aber noch nicht saniert. Die Einbrüche der Ufermauern erfolgten während der Hochwasserspitzen am Samstag- und Sonntagvormittag. Der erste Einbruch von ca. 20 m² konnte am späteren Freitagvormittag, 14. Oktober 2000, unmittelbar oberhalb der Spittelmattebrücke in einer leichten Linkskurve beobachtet werden (Bilder 11 und 13).

Bild 15. Einbrüche der Ufermauer bei einer Sperrung am 15. Oktober 2000 (Foto A. B.).
