**Zeitschrift:** Wasser Energie Luft = Eau énergie air = Acqua energia aria

Artikel: Hochwasserschutz im Wallis, Massnahmen an der Saltina

## Hochwasserschutz im Wallis, Massnahmen an der Saltina

André Burkard, Martin Jäggi

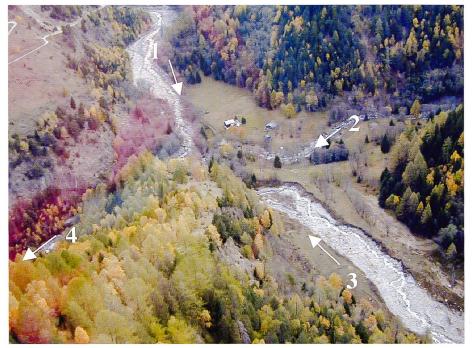
Bild 3. Blick auf das Gebiet Im Grund (1050 m ü.M.) und die Bäche Ganter (1), Taferna (2), Nessel (3) und Saltina (4) (Foto A. B., November 2000).

Eine grobe Übersicht der Prozesse für die wichtigsten Gerinneabschnitte ist in der Ereignisdokumentation [3] illustriert und beschrieben. Zusammenfassend lieferten die Seitengerinne viel Geschiebe in den Ganterbach, dessen Flanken viele längere, aber schmale Anrisse aufwiesen. Bedeutende Umlagerungsprozesse fanden im Ganterbach und Nesselbach im flacheren Im Grund (1050 m ü.M.) (Bild 3) und in der Saltina im Unterlauf des Grindji statt.

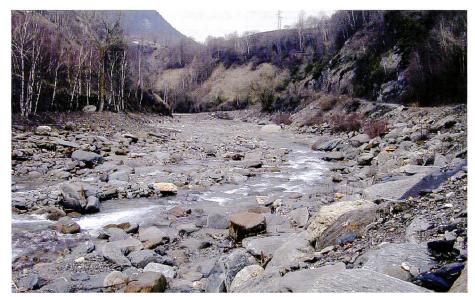
Bild 6. Leere obere Geschiebekammer im Grindji (Foto in Fliessrichtung, Aufnahme vom 10. Februar 2000; A. B.).

In beiden Geschiebekammern, die vor dem Ereignis 2000 praktisch leer waren, wurden nun 60 000 m³ Geschiebe abgelagert. Die Bilder 6, 7 und 8 zeigen die Verhältnisse in der oberen Geschiebekammer vor, während und nach dem Ereignis vom Oktober 2000. Es hat sich ein einigermassen gleichmässiges Verlandungsgefälle von 2,7% über einer Länge von 700 m eingestellt (im Unterlauf des Saltinakanals stellte sich gemäss den Modellversuchen im Ereignis von 1993 [2] ein Verlandungsgefälle von 2,4% ein).

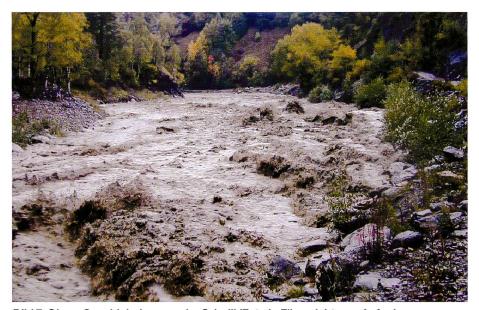
Bild 7. Obere Geschiebekammer im Grindji (Foto in Fliessrichtung, Aufnahme vom 14. Oktober 2000; A. B.).

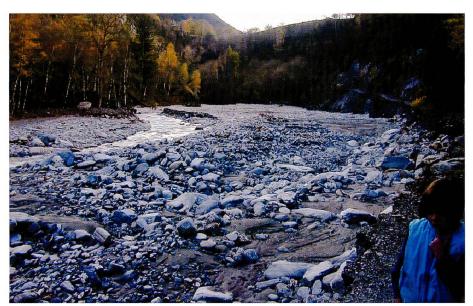
Bild 8. Gefüllte obere Geschiebekammer im Grindji (Foto in Fliessrichtung, Aufnahme vom 4. November 2000; A. B.).

Aus den Geschiebekammern müssen nun 60 000 m³ Geschiebe bis Frühling 2001 geräumt werden. Der Aufwand wird auf 1,2 Mio. CHF veranschlagt.

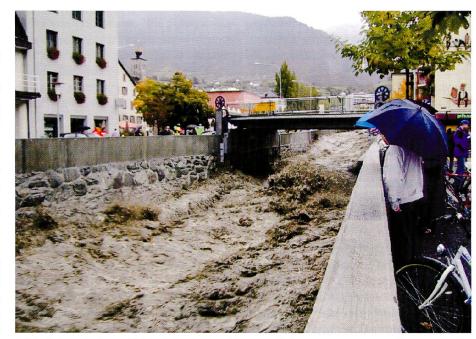
Bild 10. Angehobene Hubbrücke über die Saltina. Sonntagvormittag, 15. Oktober 2000 (Foto St. Walther, Brig-Glis).

Alle Brücken und Fussgängerstege über den Saltinakanal können seit 1993 angehoben, entfernt oder demontiert werden. Die 1997 gebaute neue Saltinabrücke kann um 2,8 m in 2,5 Minuten angehoben werden, nachdem Wassertanks in 3,5 Minuten gefüllt worden sind [9]. Zwei Brücken sind verschalt worden (Überlandstrasse und Festungswacht). Einzig der Fussgängersteg auf der Höhe des Spitals muss abgebrochen werden (was während des Ereignisses 2000 denn auch geschah).

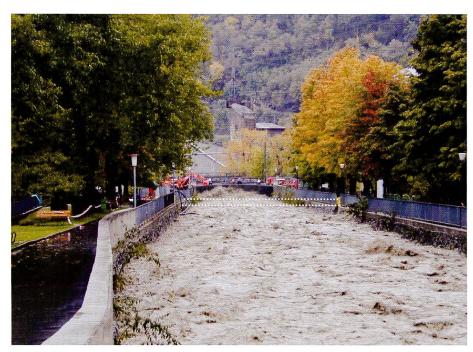
Bild 12. Blick in Fliessrichtung in den Unterlauf des Saltinakanals auf der Höhe des Spitals. Die Stelle, wo der Fussgängersteg abgebrochen wurde, ist mit einer unterbrochenen weissen Linie markiert. Der Abfluss staute sich zweitweise und leicht an der verschalten Festungswachtbrücke (Foto A. B.).

Zwischen den verschalten Brücken Überlandstrasse und Festungswacht (Bild 12) verursachte die Auflandung einen kritischen Anstieg des Wasserspiegels bis auf die Höhe des (noch nicht abgebrochenen) Fussgängerstegs, der den schwallartigen Abfluss zeitweise leicht staute, sodass Wasser rechtsufrig in die Kellergeschosse der Rehabilitationsklinik eindrang. Mit Schalungstafeln und Sandsäcken konnte die leichte und (sehr) lokale Überflutung nach etwa einer halben Stunde eingedämmt werden.

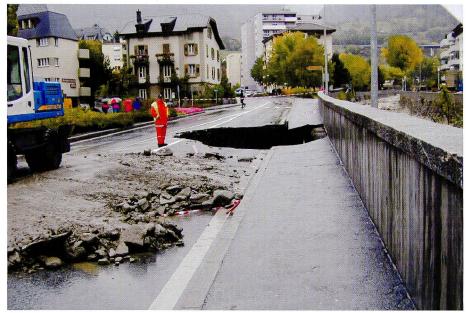
Die grössten Löcher entstanden am Sonntagvormittag, 15. Oktober 2000, infolge eines weggeschwemmten Kolkschutzes aus grossen Blöcken bei einer 1,5 m hohen Sperre, rund 250 m oberhalb der Hubbrücke (Bild 11). Die Ufermauer brach nach [7] um 7 Uhr linksufrig und um 10 Uhr rechtsufrig ein.

Es entstanden Löcher im Dammkörper von ca. 200 bzw. 400 m³ (Bilder 14 und 15). Ein angrenzendes Wohnhaus musste evakuiert werden. Die Ufermauer wurde auch beim Übergang von gepflästerter zu natürlicher Sohle, bei einer leichten Rechtskurve beschädigt. Die Geschiebedosierung ist so angesetzt, dass in der kritischen flachen Strecke bei der Hubbrücke möglichst lange keine Auflandungen entstehen. Deshalb war das Zwischengefälle in den eher steileren Abschnitten oberhalb der Hubbrücke flacher als beim Ereignis von 1993. Darum und auch wegen des höheren Spitzenabflusses war die Kolkbelastung grösser.

Bild 14. Einbruch der Ufermauer bei einer Sperre am 15. Oktober 2000 (Foto A. B.).

Die Sanierung des gesamten 1,8 km langen Saltinakanals (Kolkschutz und Sanierung, Unterfangung und Erweiterung der Ufermauern, Anreicherung der Sohle durch Blöcke) wird auf 8 Mio. CHF veranschlagt.

Saltinakanal kolksicher gemacht und Uferlücken (auf der Höhe des Spitals und der Rehabilitationsklinik) geschlossen. Für die künftige Hochwassersicherheit ist entscheidend, dass die Geschiebekammern im Unterlauf des Grindji immer geräumt sind, um einer

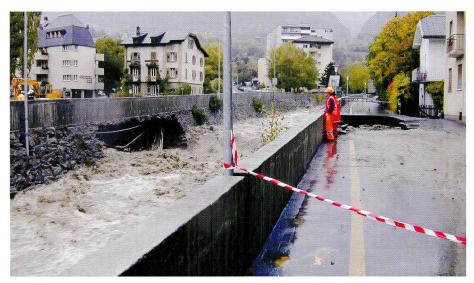
Bild 15. Einbrüche der Ufermauer bei einer Sperre am 15. Oktober 2000 (Foto A. B.).
