Zeitschrift: Wasser Energie Luft = Eau énergie air = Acqua energia aria

Artikel: Umbau Freispiegelstollen Miralago-Monte Scala

Umbau Freispiegelstollen Miralago-Monte Scala

Remo Baumann, Marco Peter

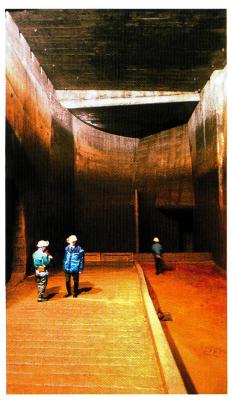
Bild 4. Altes Wasserschloss Monte Scala.

Der Stollen führt bei Monte Scala in das Wasserschloss mit Kote 949 m ü.M. – also rund 15 m unterhalb des maximalen Seespiegels –, das zwei Kammern mit total 20000 m³ Volumen aufweist. Dieses grosse Volumen verbesserte die Flexibilität beim An-

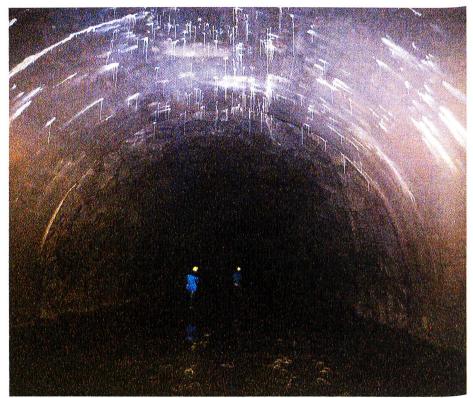
Bild 5. Reservoirkammer des Wasserschlosses.

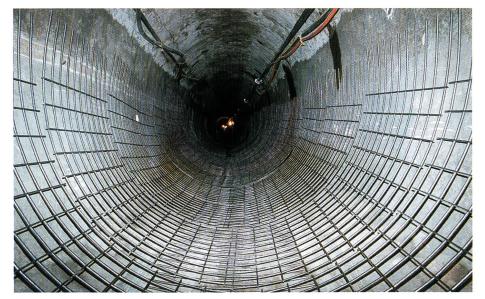
Bild 7. Armierung der Stollenverstärkung in der Lockermaterialstrecke.

Die Armierung wurde als Netze (Ringarmierung mit Durchmesser 10 bis 12 mm alle 10 cm) geliefert. Der Einsatz von Netzen brachte dem Unternehmer nicht den gewünschten Erfolg. Die Anpassung der vorgebogenen, steifen Netze vor Ort an das leicht unregelmässige Profil war wesentlich aufwändiger als erwartet. Um das Profil im Querschnitt nicht stärker als nötig zu verengen, musste die Armierung schliesslich mit Winden an die bestehende Oberfläche gepresst und mit unzähligen Bolzen gesichert werden.

Damit die Armierung während des Aufbringens des Spritzbetons nicht schwingt, was zu einem schlechten Verbund von Beton und Armierung geführt hätte, musste sie fest verankert werden.

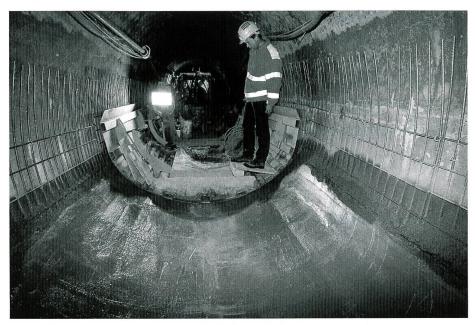
Bild 8. Betonierung des Sohlbereichs mit Gleitschalung.

Anstelle von Spritzbeton setzte der Unternehmer für den Sohlbereich einen Schalwagen ein, mit dem das neue Sohlgewölbe und ein Teil der Kalotte mit einem Feinkornbeton in rund 5 cm Stärke erstellt werden konnte.

Der Schalwagen war als Gleitschalung konzipiert, bestehend aus der eigent-

lichen Schalung (Bild), der Hubvorrichtung zur Vorwärtsbewegung im Stollen und einem Nachläufer, zur Stabilisierung der frisch betonierten Kalotte. Der Wagen wurde auf der Sohlarmierung im Stollen montiert.

Der mit Dumper bis zur Einbaustelle transportierte Beton (Grösstkorn 16 mm) wurde vor den Schalwagen geleert. Hydraulische Zylinder, montiert auf der Hubeinrichtung, drückten anschliessend die Schalung über den frischen Beton. Die Hubeinrichtung blieb dabei an Ort mit der Stollenwandung verspannt. Da der alte Stollen keinen wesentlichen Innendruck aufnehmen konnte, war es wichtig, die Auftriebskräfte, die auf die Schalung wirkten, gleichmässig abzufangen. Dies war durch eine entsprechend grosse Abspannfläche möglich.

Nachdem die Schalung komplett ausgefahren und der gesamte Wagen neu verspannt wurde, konnte die Hubvorrichtung vorgeschoben werden. Automatisch wurde der Nachläufer nachgezogen, der den frischen Beton stabilisierte.

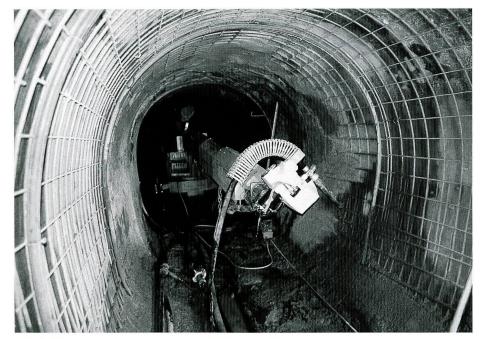
Bild 9. Einsatz von Spritzrobotern im Stollengewölbe.

Der Unternehmer wollte anfänglich Spritzroboter im Stollen einsetzen. Verschiedene
Aspekte erzwangen aber schliesslich einen
Abbruch und eine Umstellung auf eine konventionelle, also von Hand gespritzte Bauweise.

Es zeigte sich, dass für die vorhandenen Platzverhältnisse im Stollen der Einsatz von Robotern keinen Vorteil, im Gegenteil sogar Nachteile mit sich brachte. Unter anderem sind die enorme Staubbelastung beim Anfahren der Maschine, der Düsenabstand von der zu gunitierenden Oberfläche und die Distanz vom Operateur zur Arbeitsstelle zu erwähnen.

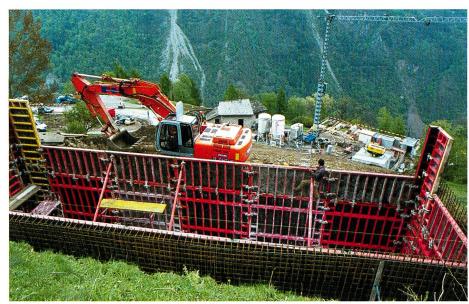
Bild 11. Bau der oberen Wasserschlosskammer.

Die obere Wasserschlosskammer wurde als offene Wanne aus Beton konstruiert. Zur Abdeckung des Beckens wurden Gitterroste verwendet.

Die hangseitige Baugrubensicherung wurde direkt in das Bauwerk integriert.

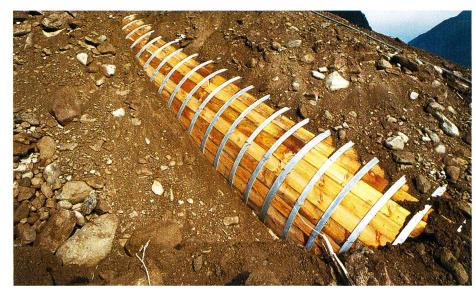
Bild 12. Holzdruckleitung.

wurden zwei Druckleitungen aus Holz verlegt. Damit die Leitungen aus harzreichem Lärchenholz vor Austrocknung geschützt sind, wurden sie erdverlegt.

Holzdruckleitungen fanden im Kraftwerkbau vor allem Anfang des letzten Jahrhunderts auch in unserem Raume Anwendung, wurden allerdings im Laufe der Zeit durch Leitungen mit anderen Materialien verdrängt. Dies zu Unrecht, wie alte Rätia-Energie-eigene Holzleitungen zeigten. Holzdruckleitungen sind bis zu einer Druckhöhe von 30 m wirtschaftlicher als andere Produkte auf dem Markt. Sie kosten nur etwa halb so viel wie Stahl- oder Kunststoffleitungen und werden von einem spezialisierten Zimmermann im Schwarzwald immer noch hergestellt.

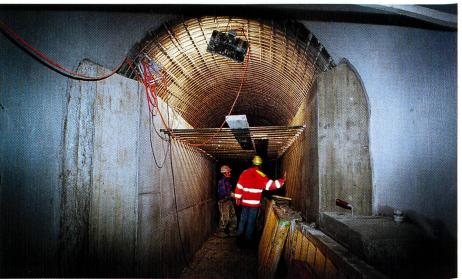
Bild 14. Statische Verstärkung am Stollenende mit Betonwänden und Zugstangen.

Die letzten rund 100 m vor dem Austritt des Stollens ins alte Wasserschloss mussten statisch verstärkt werden. Da hier das Profil ungünstig hoch war, mussten seitlich stark armierte Betonwände eingezogen und auf Höhe des Bogenendes mit Zugstangen gehalten werden.

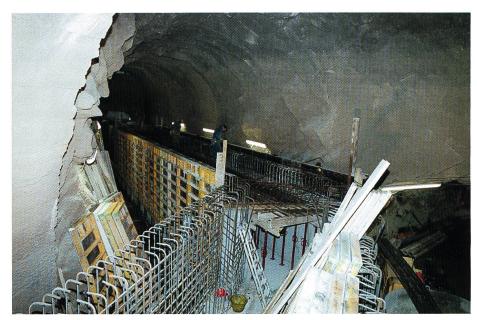
Bild 15. Verbindungskanal.

Die vorhandenen Kammern konnten nicht direkt beim Stollenende an das neue System angeschlossen werden, da auf den ersten 70 m die Gebirgsüberdeckung zu gering war. Ein neu erstellter Kanal verbindet nun die eigentliche untere Wasserschlosskammer mit dem Rest des Systems. Der Verbindungskanal muss einen maximalen Innendruck von knapp 40 m Wassersäule aufnehmen.

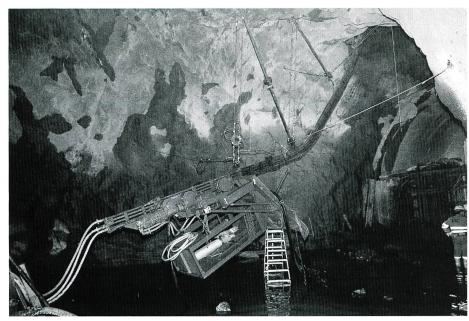
Bild 16. Belüftungsschacht für die unteren Wasserschlosskammern.

Die zwei unteren Kammern mussten an ihrem höchsten Punkt entlüftet werden. Dazu wurde ein Schrägschacht von 30 m Länge innerhalb von knapp drei Wochen mit einem Alimak (inkl. Installation und Deinstallation) hochgefahren.

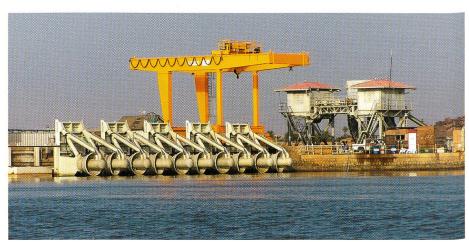
Bild 1. Fünf Hydromatrix®-Turbinenmodule und Dammkran des Kraftwerks Jebel Aulia.

Die 80 Turbinen-Generator-Einheiten des Kraftwerks Jebel Aulia werden paarweise in 40 Modulen installiert. Bei 40 von insgesamt 50 Öffnungen des Dammes werden die Hydromatrix®-Module vorgesetzt und die ansonsten nicht genutzte hydraulische Energie
