Kolkentwicklung beim Limmatwehr Dietikon

Ursachenforschung der Hochwasserschäden im Frühjahr 1999 mittels hydraulischer Modellversuche

■ Adriano Lais, Peter Volkart

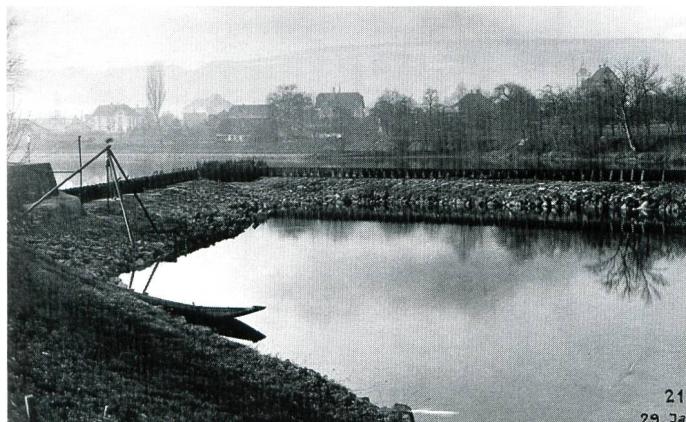
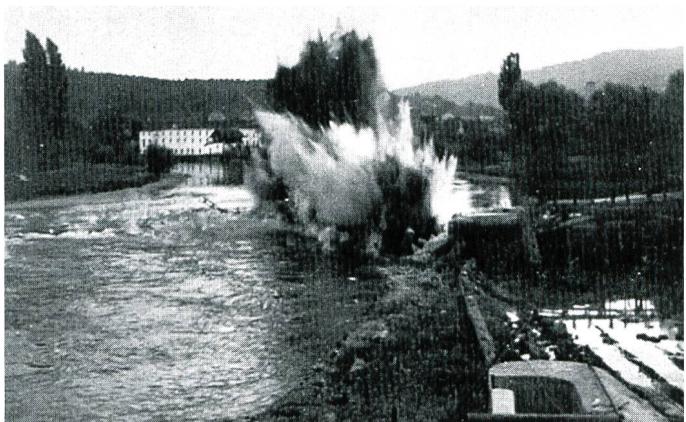
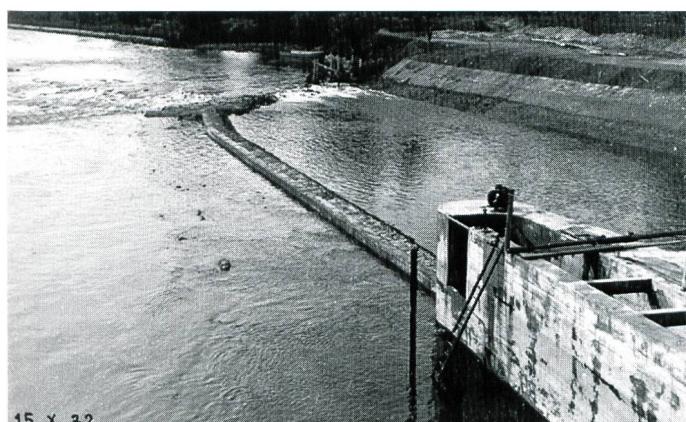
Bild 1. Oben links: Das in den Jahren 1889 bis 1893 erstellte, v-förmige Klappenwehr mit hochgezogenen Klappen und gesetzten Nadeln in der mittig angeordneten Flossgasse vom Unterwasser her betrachtet. Oben rechts: Sprengung des linken Flügels der Grundschwelle im Jahr 1932. Das gesprengte Material und der ehemalige Blocksatz formieren eine Schwelle. Links: Abbruch des Einlaufbauwerks zum Oberwasserkanal. Im Vordergrund auf der rechten Bildseite ist der neue Wehrsporn mit der Fischtreppe zu erkennen. An der Stelle des alten Grundwehrs sind die Blöcke des ehemaligen Blocksatzes unter Bildung einer Schwelle zurückgeblieben (Bildquelle: EKZ).

Im Jahr 1857 wurde in Dietikon mit dem Bau eines Wuhrs, eines Kanals sowie eines mechanischen Wasserkraftwerks für den Betrieb einer Baumwollweberei begonnen. Die Limmat verzweigte sich damals noch in vielen Schleifen. Die durch die Limmatkorrekturen bedingten wesentlich veränderten Abflussverhältnisse, aber auch die Inbetriebnahme eines kleinen Gleichstromgenerators erforderten ein Wehr, das in den Jahren 1889 bis 1893 erbaut wurde und die Limmat bei Dietikon bis zum erneuten Umbau des Werks im Jahr 1932 staute (Bild 1).

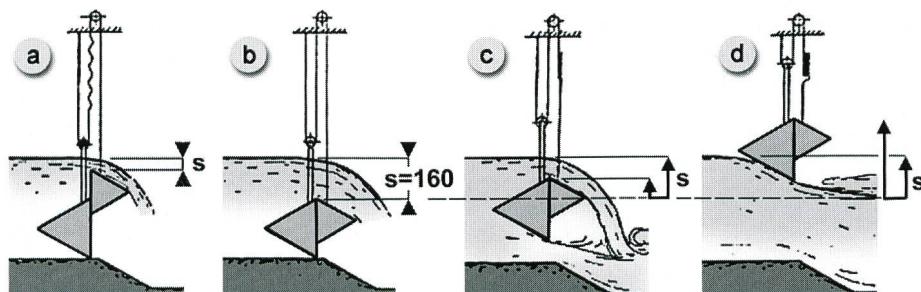
Bild 3. Typische Schützenstellungen s: a: Überströmen, b: maximales Überströmen bei einer abgespulten Kettenlänge von $s = 160 \text{ cm}$, c: kombiniertes Über- und Unterströmen für $160 < s < 320 \text{ cm}$ und d: Unterströmen. Ab $s = \text{ca. } 400 \text{ cm}$ herrscht freier Wehrdurchfluss.

Die vier Wehröffnungen mit einer lichten Weite von je 14 m sind mit zweiteiligen Schützen verschließbar (Bild 3). Zur Bedienung der Ober- und Unterschützen ist ein kombiniertes Windwerk installiert, das nach vollständigem Absenken der Oberschützen das gleichzeitige Heben von Ober- und Unterschützen gestattet. Die Oberschützen regulieren in überströmter Stellung den Stau und können bis zu einer abgespulten Kettenlänge von 160 cm abgesenkt werden, was einer Überfallmenge von 215 m³/s für das ganze Wehr entspricht. Bei grösserer Wassermenge werden die abgesenkten Ober- mit den Unterschützen zusammen hochgezogen, wobei sie unter- und überströmt werden. Ab einer abgespulten Kettenlänge von 320 cm werden die Schützen bis zu einem Abfluss von 400 m³/s unterströmt. Bei noch grösseren Abflüssen werden die Schützen vollständig gezogen und der Wehrdurchfluss erfolgt frei.

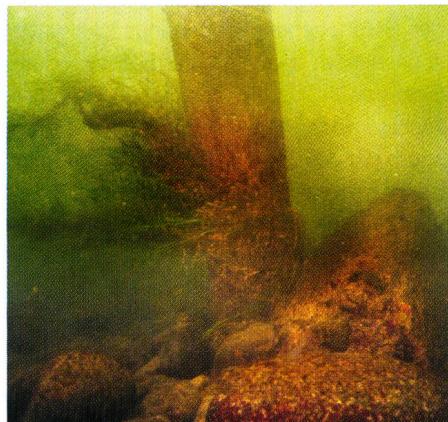
Bild 9. Unterwasseraufnahme der Überreste des linken Flügels des alten v-förmigen Klappenwehrs. Der Pfahl war ein Teil der Lagerung der 1,1 m hohen Stautafeln (vgl. Bild 1). Gut ersichtlich sind die Beton- und Steinblöcke des alten Grundwehrs (Bildquelle: Schwarz Taucherarbeiten AG, Dezember 2001).

Die Überreste der alten Anlage konnten durch Unterwasserinspektionen im Dezember 2001 kartiert werden. Vom linken Flügel der alten V-Schwelle ragen 62 Holzpfähle mit einem Durchmesser von 30 cm zwischen Beton- und Steinblöcken 40 bis 80 cm hervor

(Bild 9). Der rechte Flügel der Grundschwelle ist durch Ablagerungen überdeckt. Vom ehemaligen Einlaufbauwerk ist das Sturzbett aus Beton erhalten. Zudem ist im Oberwasserkanal eine weitere Betonplatte mit einer Länge von 12 m vorhanden.

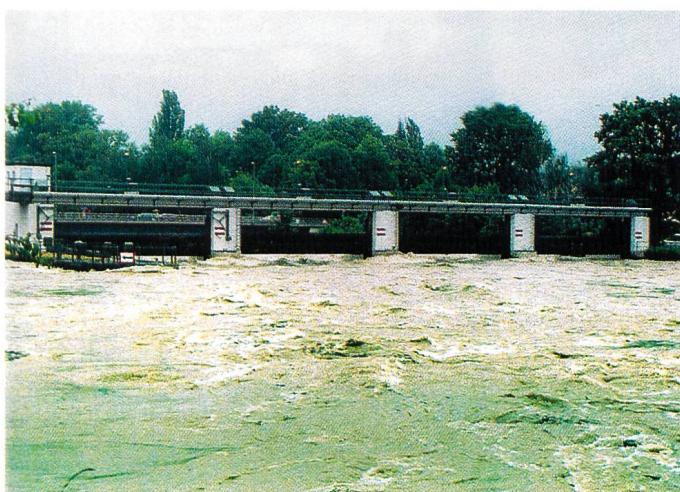
Bild 12. Abfluss situation an Pfingsten 1999, freier Wehrdurchfluss von $520 \text{ m}^3/\text{s}$. Links: Blick in Strömungsrichtung. In Bildmitte ist die Scherzone schwach zu erkennen. Rechts: Blick flussaufwärts. Aufgrund der starken Wirbelbildung wirken grosse hydromechanische Belastungen auf den Untergrund ein (Bildquelle: Edy Toscano AG).

eignissen zum Wehr hin gelenkt (Bild 12). Aufgrund der sehr grossen Geschwindigkeitsgradienten bildet sich dadurch in der Scherzone zum gering fliessenden Wasser im Oberwasserkanal und der Hauptströmung eine Wirbelstrasse, die sich schräg über den Oberwasserkanal zur Wehrspornnase hin erstreckt. In dieser Zone wirken die grössten Belastungen auf die Sohle ein, die zu den massiven Materialverfrachtungen zwischen den Betonplatten im Oberwasserkanal, den Uferunterspülungen und den Schäden an der Einlaufschwelle geführt haben.

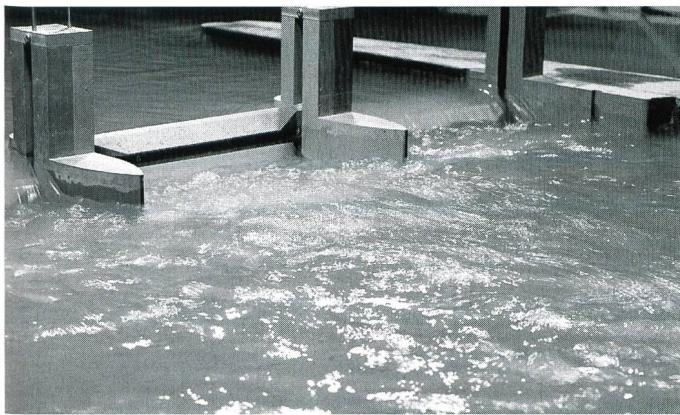
Bild 16. Links: Nach oben gerichteter Ausflussstrahl mit Deckwalze und kurzer welliger Übergang zum strömenden Abfluss. Rechts: Abflussverhältnisse vom 4. bis 13. Juni 1999: frei nach unten gerichteter Ausflussstrahl und kreuzende Stoßwellen. In der Nachlaufströmung (Bild 17) bildet sich ein ondulierender Wassersprung. Solch «kleine» Wassermengen werden normalerweise durch Überströmen und nicht konzentriert durch ein Wehrfeld abgeleitet.

Der Unterwasserstand beeinflusst also als eine wesentliche hydraulische Größe die Form des Ausflussstrahls und damit die Tiefenwirkung des Kolkprozesses im Unterwasser des Wehrs. Gebildet hat sich ein frei nach oben gerichteter Ausflussstrahl mit Deckwalze und kurzem welligem Übergang zum strömenden Abfluss (Bild 16, links).

schriebener Strahlform wird bei diesem Wehrbetrieb – bedingt durch den sehr tiefen Unterwasserstand und die konzentrierte Ableitung durch ein Wehrfeld – der Ausflussstrahl an der Wasseroberfläche eingeschichtet. Der Strahl richtet sich folglich nach unten (Bild 16, rechts), bläst die Deckwalze aus dem Tosbecken und bildet markante, stehende Oberflächenwellen in der Nachlaufströmung (ondulierender Wassersprung, Bild 17). Die Grenze für die Bildung des bedeckt gewellten

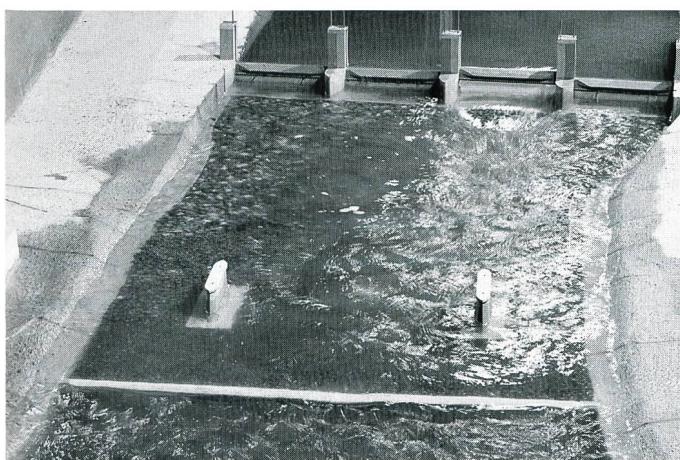
Bild 17. Ondulierender Wassersprung in der Nachlaufströmung von Wehrfeld 2 (links) sowie Sohlenlage (rechts) am 13. Juni 1999. In den Kolk rutschte die Blockschüttung nach.

Die Nachbildung der Ereignisse ergab einen praktisch identischen Kolk wie in Natur. Dem Bild 17 ist die Momentaufnahme der Sohlentopografie am 13. Juni 1999 zu entnehmen. Der Kolk hat sich maximal abgetieft und kam im Fortlauf des – im Bild ebenfalls gut ersichtlich – weit geöffneten zweiten Wehrfelds zu liegen. In die Kolkwanne rutschten die im Zuge der Sanierung 1994/95 geschütteten Blöcke nach, und die linke Uferböschung wurde destabilisiert.
