Zeitschrift: Wasser Energie Luft = Eau énergie air = Acqua energia aria
Herausgeber: Schweizerischer Wasserwirtschaftsverband
Band: 96 (2004)
Heft: 7-8

Artikel: Analyse des Schadenfalls an der Blockrampe Grande Eau
Autor: Semadeni, Nadia / Tognacca, Christian / Bezzola, Gian Reto
DOI: <https://doi.org/10.5169/seals-939576>

Analyse des Schadenfalls an der Blockrampe Grande Eau

Nadia Semadeni, Christian Tognacca, Gian Reto Bezzola

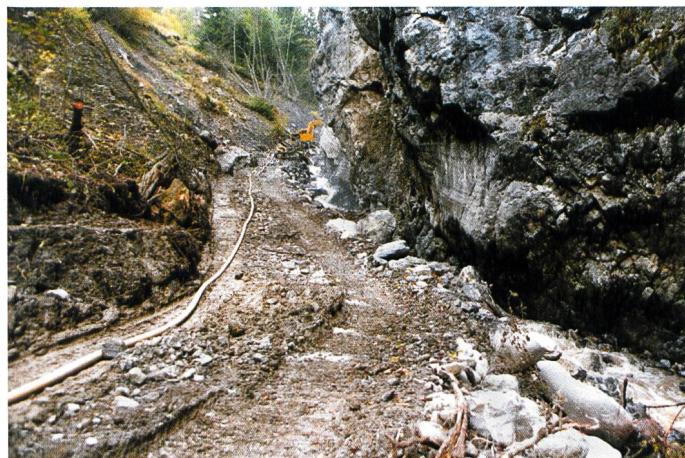
Bild 1. Bau der Blockrampe 1987; Baupiste und eingeengtes Gerinne, Blick gegen die Fließrichtung (Foto: J.-P. Zuppiger).

Nach einem oberen, flachen Abschnitt beschreibt das Gerinne eine Linkskurve, an die der untere, mit 17% Längsneigung deutlich steilere Abschnitt anschliesst. Der Bau der 200 m langen Rampe begann 1988 und wurde in mehreren Etappen 1996 fertig gestellt (Bild 1). Neben der Vereinheitlichung der Gerinnebreite auf 12 m wurden sieben Querriegel aus einbetonierten Blöcken in unregelmässigen Abständen sowie eine Ge-

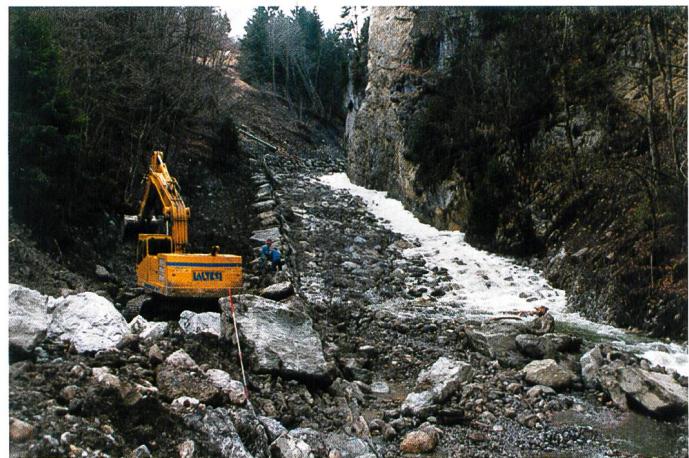
Bild 2 zeigt einen Überblick über die realisierte Rampe im Bereich flussabwärts der Linkskurve. Das Gerinne wurde auf eine mehr oder weniger einheitliche Breite von 12 m ausgebaut und eine Mauer am Fuss des Rutschhangs erstellt. Gut sichtbar ist das Quergefälle, welches die Rampe im Bereich der Querriegel 4 bis 6 aufweist. Eine Übersicht des realisierten Bauwerks ist Bild 3 zu entnehmen.

Bild 2. Blockrampe und rechtsufrige Mauer im verbreiterten unteren Teil im Jahr 1989, Blick von der Gegenschwelle flussaufwärts (Foto: J.-P. Zuppiger).

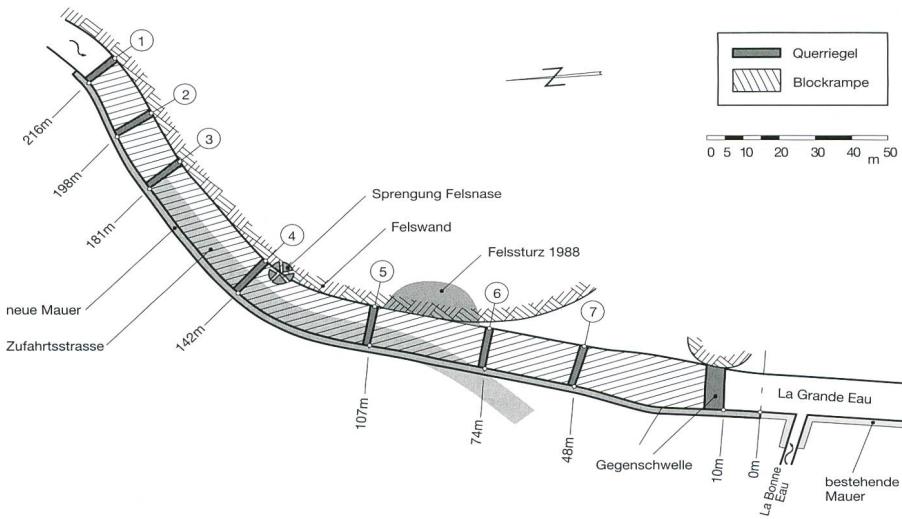
Bild 3. Situation der Blockrampe nach der Fertigstellung im Jahr 1996.

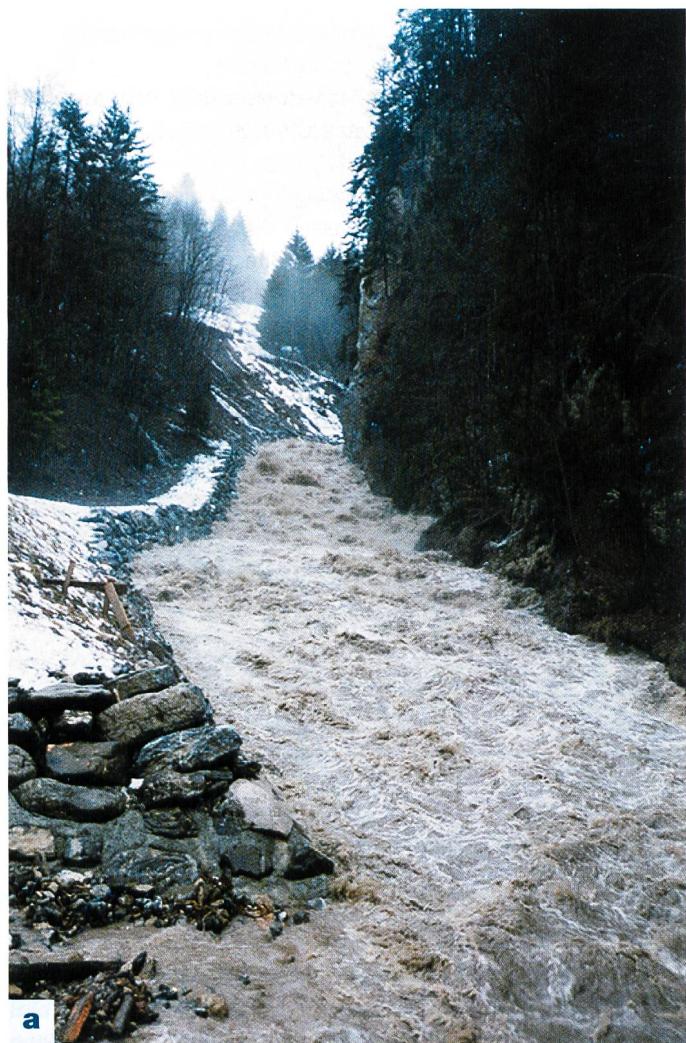
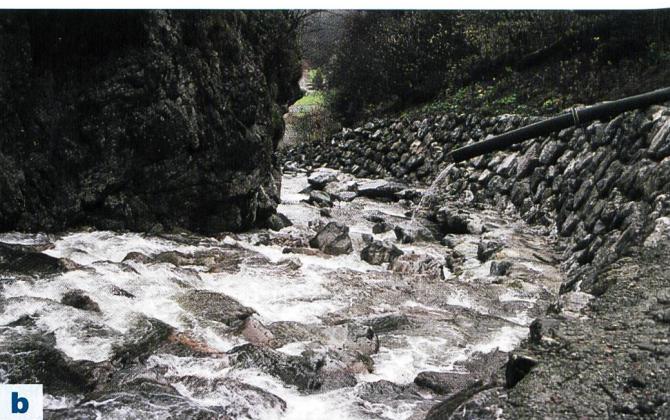
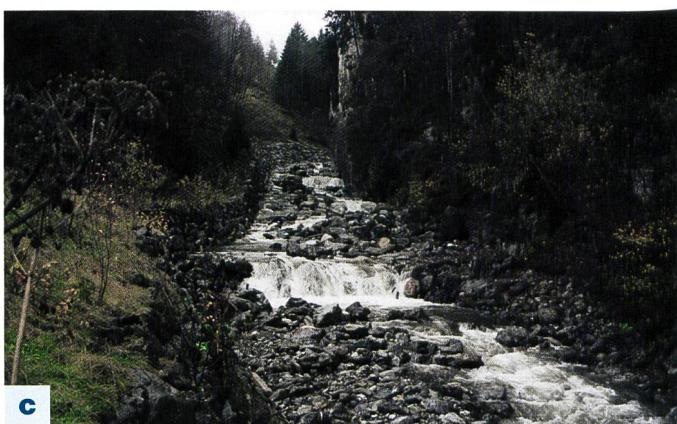
Während des Hochwassers vom Mai 1999 mit einem maximalen Abfluss von 52 m³/s wurden eine grosse Anzahl von Blöcken aus dem Rampengefüge erodiert und die Querriegel teilweise beschädigt (Bild 4a). In der oberen flachen Strecke bis zur Linkskurve waren keine Schäden aufgetreten. Diese waren vor allem auf der linken Gerinneseite auf einer Länge von zirka 70 m zwischen den Querriegeln 4 und 7 zu verzeichnen. Die Schäden bestanden aus der direkten Erosion von Blöcken, dem Einsinken von Blöcken und

dem Abtrag von Blöcken aus der obersten Lage der Querriegel (Bild 4b). Die erodierten Blöcke wurden im Bereich des letzten Querriegels und der Gegenschwelle abgelagert. Die direkte Erosion von Blöcken führte zwischen den Querriegeln 4 und 6 zu einer Reduktion des Gefälles. Wie aus Bild 4c ersichtlich ist, wirkten diese Querriegel nun als Abstürze. Weiter führte das Hochwasser zur Erosion von Blöcken aus der Ufermauer bei

der Gegenschwelle und zur Vertiefung des bereits bestehenden Kolk flussabwärts der Gegenschwelle.

Bild 4. Hochwasserereignis vom Mai 1999; a) bordvoller Abfluss, Blick gegen die Fließrichtung; b) Schäden im Bereich der Linkskurve, Blick in Fließrichtung; c) Übersicht über die Schäden im unteren Rampenteil, Blick von der Gegenschwelle gegen die Fließrichtung.

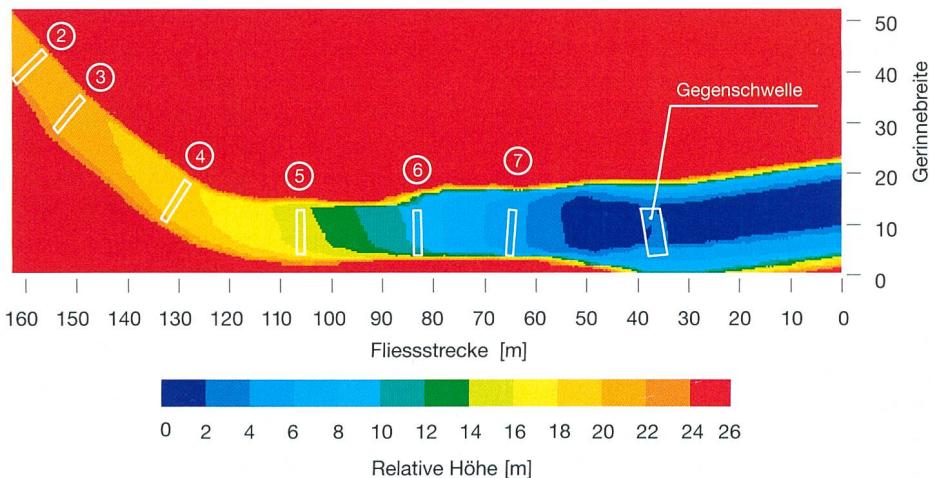
Im Rahmen der Schadensanalyse erfolgte die Beurteilung der Strömungsverhältnisse auf der Blockrampe mittels zweidimensionalen hydraulischen Berechnungen. Diese wurden mangels genauerer Grundlagen für die Geometrie der projektierten Rampe durchgeführt (Bild 5). Die Berechnung basiert auf einer gleichmässigen Gerinnebreite von 12 m und einer Neigung von 1:2 im Bereich der rechten Ufermauer.

Bild 5. Geometrie der projektierten Rampe.

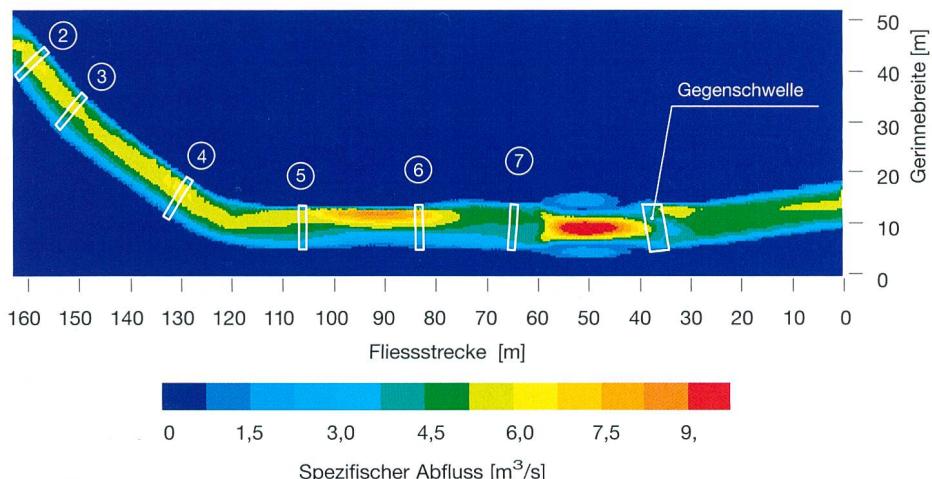
Die Resultate der Berechnung zeigen, dass der Abfluss nicht homogen über die Breite der Rampe verteilt ist (und somit keine eindimensionalen Strömungsverhältnisse herrschen) und es insbesondere durch das Quergefälle und den Kurveneffekt lokal zu stark erhöhten spezifischen Abflüssen und somit erhöhten Belastungen kommt (Bild 6). Die tatsächlich auftretenden spezifischen Abflüsse sind praktisch gleich gross, wie der mit der Gleichung [1] bestimmte Grenzabfluss für die direkte Erosion. Das Hochwassereignis vom Mai 1999 mit einem maximalen Abfluss von $52 \text{ m}^3/\text{s}$ reichte aus, um lokal spezifische Belastungen zu erreichen, welche aufgrund der eindimensionalen Bemessung erst bei einem Abfluss von $90 \text{ m}^3/\text{s}$ zu erwarten waren.

Bild 6. Berechnete spezifische Abflüsse für einen Abfluss von $52 \text{ m}^3/\text{s}$.

deutenden Erhöhung des spezifischen Abflusses und somit der Belastung geführt. Im Bereich der Linkskurve wies das Gerinne eine minimale Breite von 8 m auf. Die Folge dieser Einengung sind spezifische Abflüsse, die lokal um bis zu 50% über den berechneten spezifischen Abflüssen liegen können. Die rechte Ufermauer war zudem mit 4:1 deutlich steiler als projektiert, wodurch der tatsächliche Abflussquerschnitt kleiner ist und die spezifischen Abflüsse gegenüber der Rechnung grösser werden.
