**Artikel:** Wiederherstellung der Sicherheit alter Ufermauern  
**Autor:** Roggwiller, Bruno  
**DOI:** <https://doi.org/10.5169/seals-941748>

# Wiederherstellung der Sicherheit alter Ufermauern

■ Bruno Roggwiler

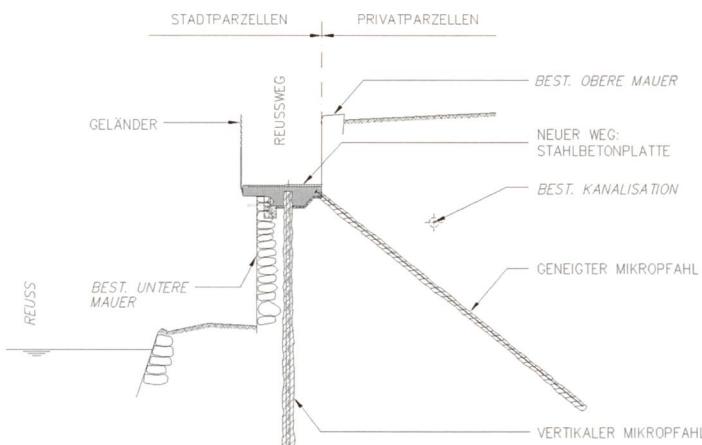
## QUERSCHNITT

**Bild 2. Schnitt durch den sanierten Uferweg.**

Aus den zuerst erstellten Konzeptvarianten favorisierte sich mit der vernagelten Stabwand eine unkonventionelle Sanierungsmethode, welche rasch, termingerecht und fachkompetent erarbeitet, dimensioniert und umgehend realisiert wurde. Auf der Rückseite der alten unteren Stützmauer und somit im lediglich max. ca. 1,3 m breiten Uferweg wurden Mikropfähle in engen Abständen

bis in die entscheidende, stabilisierende Tiefe gebohrt. Die Pfahlköpfe wurden in eine neue Stahlbetonplatte kraftschlüssig einbetoniert. Die Stahlbetonplatte bildet den neuen Reussuferweg. Schrägpfähle, auf der Hangseite gebohrt und ebenfalls kraftschlüssig mit der Stahlbetonplatte verbunden, wirken als Zugglieder. Mit diesem Konzept konnte auf den Einsatz der Vorspanntechnik verzichtet werden.

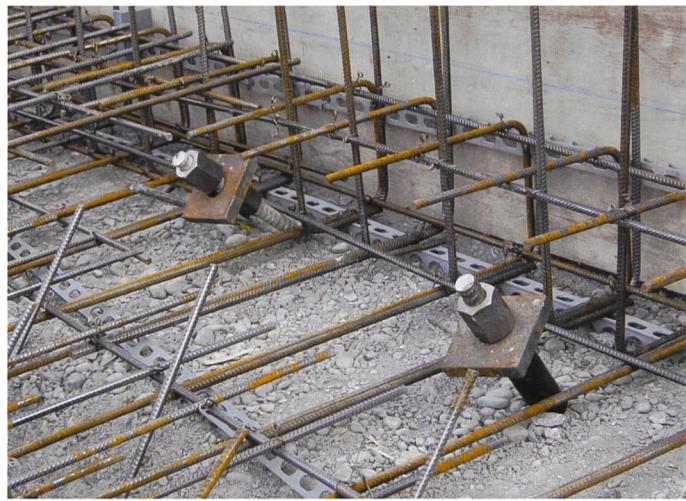
**Bild 3. Teilweise fertig bewehrte Gehwegplatte mit bergseitigen, geneigten Mikropfählen. Die Kopfplatte wird aus Kraftschlussgründen einbetoniert.**

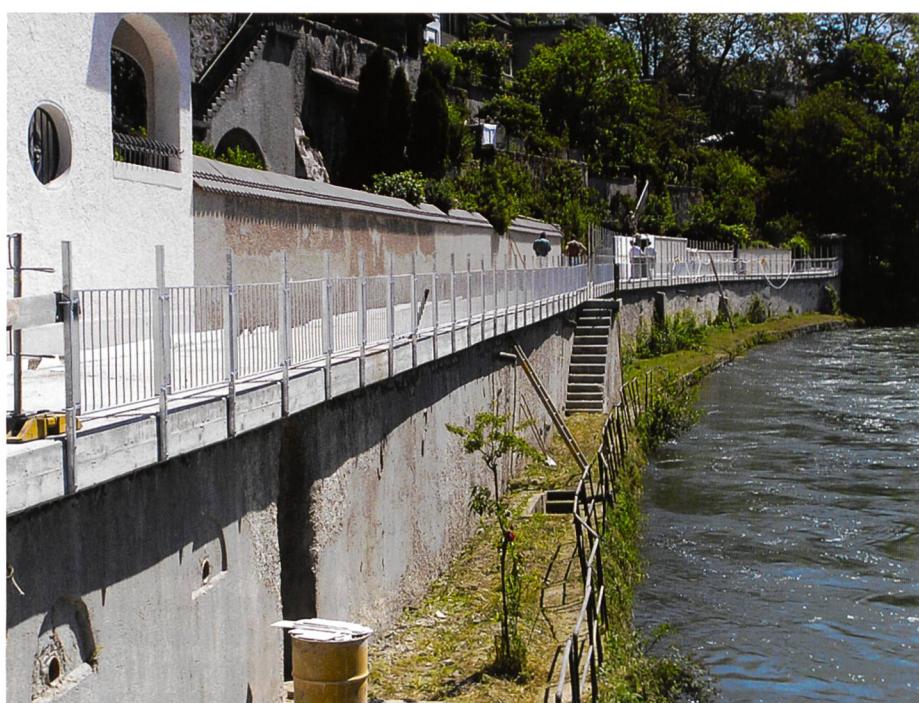
**Bild 4. Fertig gestellter und wieder sicherer Reussuferweg.**

Die Wegoberfläche wurde im Frischbeton leicht strukturiert und somit griffig für das Schuhwerk ausgebildet. Anschliessend erfolgte die Montage eines neuen Geländers auf die fertige Betonkonstruktion.

Die etwa 130 m lange historische Bruchsteinmauer, welche den Reussuferweg stützt, konnte damit in ihrer gesamten Gestalt – ja sogar mitsamt den Rosenstöcken – unverändert verbleiben. Kippgefährdete, kleine Stützmauern bergseits des Reussuferweges wurden aus Stahlbeton neu erstellt. Der gewählte aufgetragene Mörtelverputz lässt die glatt geschalten Sichtflächen in der Gesamtansicht der Stadt Bremgarten vom gegenüberliegenden Ufer weniger dominant erscheinen.
