**Artikel:** Wiederherstellung der Sicherheit alter Ufermauern

# Wiederherstellung der Sicherheit alter Ufermauern

Bruno Roggwiller

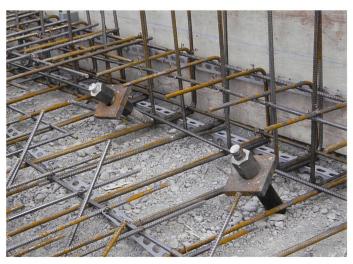
Bild 3. Teilweise fertig bewehrte Gehwegplatte mit bergseitigen, geneigten Mikropfählen. Die Kopfplatte wird aus Kraftschlussgründen einbetoniert.

Aus den zuerst erstellten Konzeptvarianten favorisierte sich mit der vernagelten Stabwand eine unkonventionelle Sanierungsmethode, welche rasch, termingerecht und fachkompetent erarbeitet, dimensioniert und umgehend realisiert wurde. Auf der Rückseite der alten unteren Stützmauer und somit im lediglich max. ca. 1,3 m breiten Uferweg wurden Mikropfähle in engen Abständen

bis in die entscheidende, stabilisierende Tiefe gebohrt. Die Pfahlköpfe wurden in eine neue Stahlbetonplatte kraftschlüssig einbetoniert. Die Stahlbetonplatte bildet den neuen Reussuferweg. Schrägpfähle, auf der Hangseite gebohrt und ebenfalls kraftschlüssig mit der Stahlbetonplatte verbunden, wirken als Zugglieder. Mit diesem Konzept konnte auf den Einsatz der Vorspanntechnik verzichtet werden.

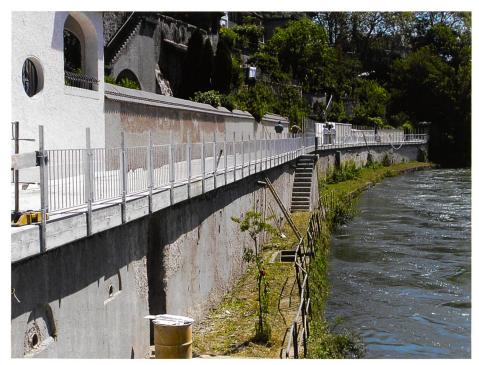
Bild 4. Fertig gestellter und wieder sicherer Reussuferweg.

Die Wegoberfläche wurde im Frischbeton leicht strukturiert und somit griffig für das Schuhwerk ausgebildet. Anschliessend erfolgte die Montage eines neuen Geländers auf die fertige Betonkonstruktion.

Die etwa 130 m lange historische Bruchsteinmauer, welche den Reussuferweg stützt, konnte damit in ihrer gesamten Gestalt – ja sogar mitsamt den Rosenstöcken – unverändert verbleiben. Kippgefährdete, kleine Stützmauern bergseits des Reussuferweges wurden aus Stahlbeton neu erstellt. Der gewählte aufgetragene Mörtelverputz lässt die glatt geschalten Sichtflächen in der Gesamtansicht der Stadt Bremgarten vom gegenüberliegenden Ufer weniger dominant erscheinen.
