Zeitschrift: Wasser Energie Luft = Eau énergie air = Acqua energia aria

Artikel: Veränderungen der Murrinnen im Täschgufer seit 1936

Veränderungen der Murrinnen im Täschgufer seit 1936

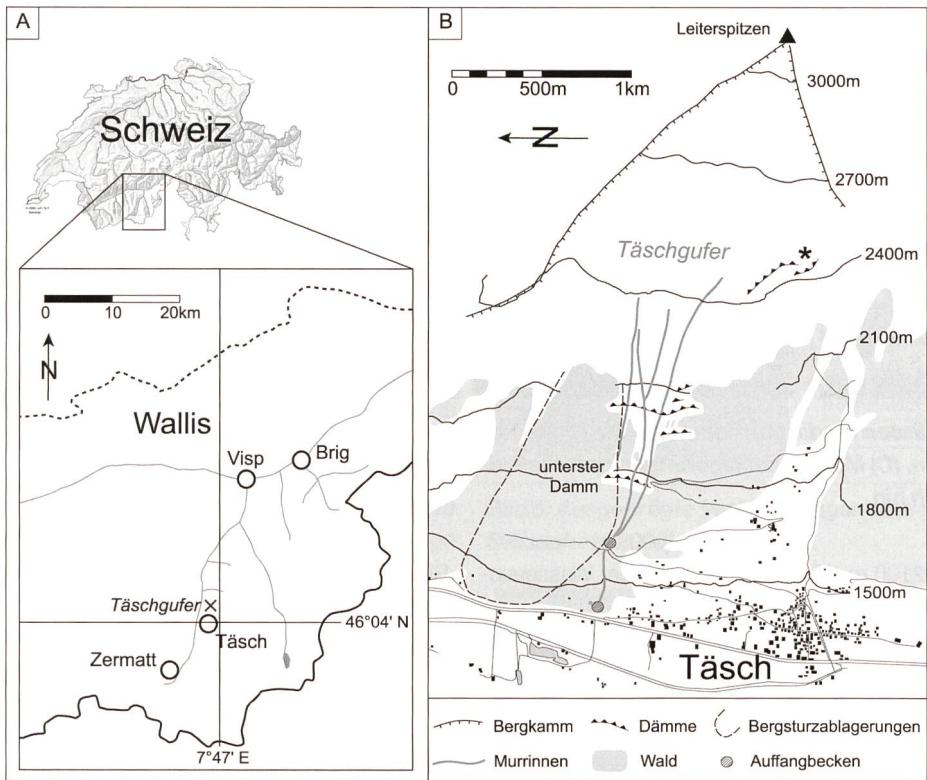
Bild 1. Das Untersuchungsgebiet Täschgufer befindet sich im südlichen Matteringtal. Der Hang weist mehrere aktive Murrinnen und zahlreiche Schutzdämme gegen Steinschlag auf, wobei sich der unterste Damm bei 1780 m ü.M. befindet. Beim Bau der obersten Dämme wurde Permafrost gefunden (*).

Das Täschgufer ist der nach Westen gerichtete Hang der Leiterspitzen (3214 m ü.M.) und befindet sich im südlichen Matteringtal, nördlich von Täsch (Bild 1a). Das Gebiet umfasst eine Fläche von rund 2,8 km² und ist Teil einer Schuppenzone zwischen der Siviez-Mischa-

letzte Damm wurde 1998 auf einer Höhe von 1780 m ü.M. gebaut und ist mit Durchlässen für zwei der drei Murrinnen versehen. Die Bilder 1b und 2 vermitteln einen Eindruck vom Hang und den Verbauungen.

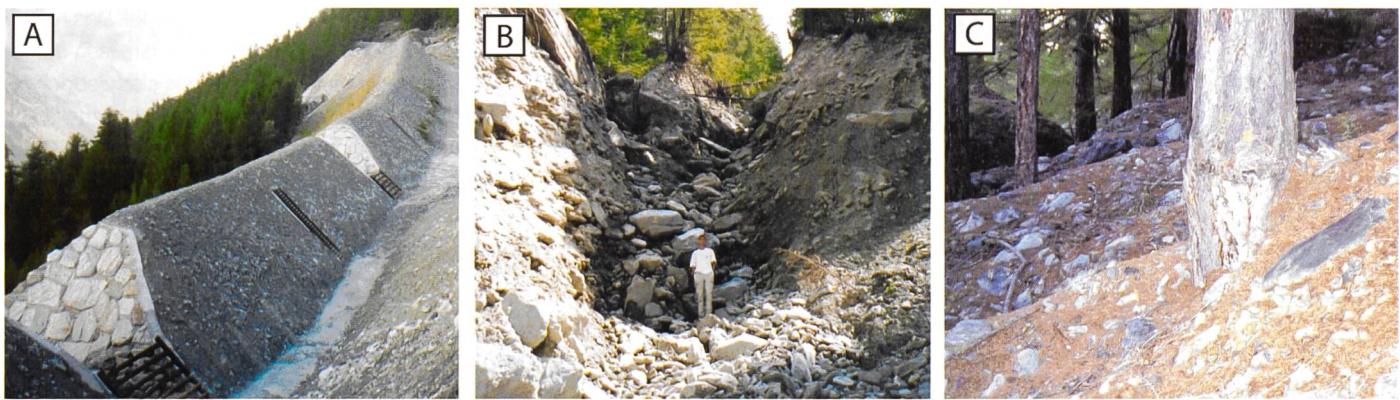
Bild 3. (A) Der unterste Damm mit den Durchlässen für die Murrinnen. (B) Die Rinnen Mitte und Süd fliessen bei Kote 1650 zusammen und münden in ein Auffangbecken. (C) Murgangablagerungen unterhalb des untersten Damms weisen auf frühere Muraktivität der Rinne Nord in diesem Bereich hin.

Wie aus den Bildern 1b und 2 hervorgeht, lassen sich im Täschgufer drei Rinnen erkennen, die nachfolgend als Rinne «Nord», «Mitte» und «Süd» bezeichnet werden. Bild 2 zeigt, dass die drei Rinnen oberhalb des untersten Steinschlagdamms (1780 m ü.M.) ähnlich stark ausgeprägt sind und ihr äusseres Erscheinungsbild auf eine regelmässige Muraktivität schliessen lässt. Aufgrund dieser Tatsache wurden beim Bau des untersten Steinschlagdamms auf der Höhe der Rinnen «Mitte» und «Süd» Durchlässe geschaffen, die das gröbere Material zurückhalten, den Feinanteil der Muren jedoch weiterfliessen lassen (Bild 3a). Diese beiden Rinnen sind dementsprechend auch unterhalb des Damms aktiv und vereinen sich knapp oberhalb des ersten Rückhaltebeckens bei 1600 m ü.M. (Bild 3b). Unterhalb dieses ersten Beckens existiert somit nur noch eine

Rinne, welche kurz vor Erreichen des Talgrundes in ein zweites Rückhaltebecken mündet. Im Gegensatz dazu endet die Rinne «Nord» seit dem Bau des Steinschlagdamms auf 1780 m ü.M., da für sie kein Durchlass gebaut wurde. Ablagerungen unterhalb des Damms weisen jedoch auch für diese Rinne auf eine regelmässige Aktivität in früheren Zeiten hin, wie aus Bild 3c hervorgeht.

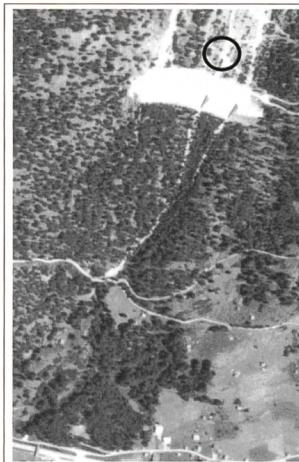
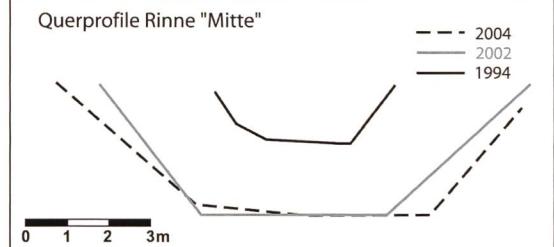
Bild 5. Ausgeprägte Veränderungen sind bei Kote 1830 zu erkennen (Luftbild: Swissphoto 2000).

Die bedeutendsten Veränderungen der Querprofile der Rinnen lassen sich oberhalb des untersten Steinschlagdammes auf einer Höhe von 1830 m ü.M. feststellen. Wie aus Bild 5 ersichtlich, haben sich die beiden Rinnen hier zwischen 1994 und 2004 sehr stark verbreitert wie auch eingetieft. Durch die starke Erosion ist die Breite der Rinne «Mitte» zwischen 1994 und 2002 von gut 4 auf 9 m angewachsen und beträgt heute rund 10,8 m (Ende 2004). Ähnlich die Entwicklung der Rinne «Süd», wo sich die Breite beinahe verdreifachte und dabei von 4,5 auf 12,6 m anwuchs. Die Tiefe der Rinnen hat sich in diesem Zeitrahmen mehr als verdoppelt und stieg von jeweils rund 1,5 m auf über 3 m an.

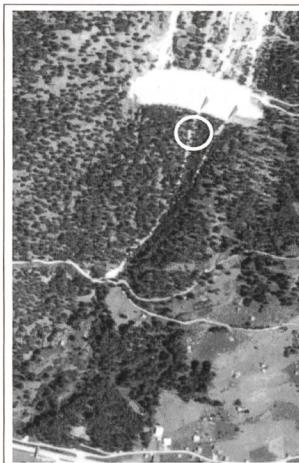
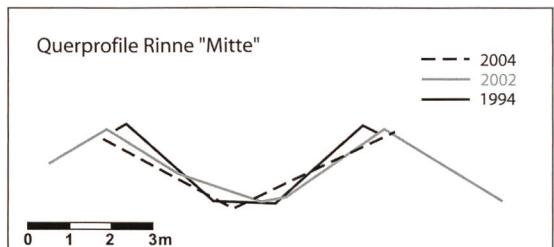
| | Breite (m) | | | Tiefe (m) | | |
| | 1994 | 2002 | 2004 | 1994 | 2002 | 2004 |
| Rinne Mitte | 4.6 | 5.4 | 5.5 | 1.5 | 1.7 | 1.7 |
| Rinne Süd | 5.3 | 7.5 | 8.5 | 1.7 | 2 | 2.5 |

Bild 6. Unmittelbar unterhalb des Dammes bei 1760 m ü.M. sind die Veränderungen bedeutend kleiner (Luftbild: Swissphoto 2000).

Im Gegensatz dazu fallen die Veränderungen unmittelbar unterhalb des Steinschlagdammes (1760 m ü.M.) bedeutend kleiner aus. Man erkennt aus Bild 6, dass in der Rinne «Mitte» zwar eine Verbreiterung um knapp 1 m stattgefunden hat, die Tiefe sich gleichzeitig aber nur unwesentlich veränderte. In der Rinne «Süd» lassen sich mit einem Breitenzuwachs von 5,3 auf 8,5 m und einer Eintiefung von 1,7 auf 2,5 m grössere Veränderungen ausmachen, die aber auch hier nicht ein Ausmass erreichen, wie es oberhalb des Steinschlagdammes festgestellt werden kann.

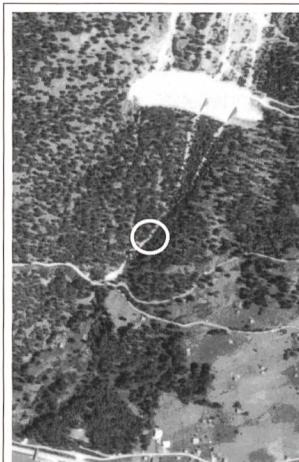
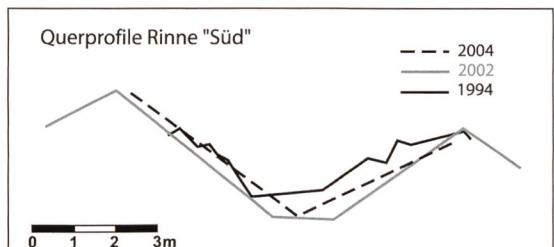
| | Breite (m) | | | Tiefe (m) | | |
| | 1994 | 2002 | 2004 | 1994 | 2002 | 2004 |
| Rinne Mitte | 3.5 | 5.4 | 5.9 | 1 | 1.5 | 2 |
| Rinne Süd | 6 | 7.3 | 7.5 | 1.4 | 2.5 | 2.5 |

Bild 7. Kurz oberhalb des Zusammenflusses der Rinnen Mitte und Süd bei Kote 1640 sind die Veränderungen wieder stärker (Luftbild: Swissphoto 2000).

Unmittelbar vor dem Zusammenfluss der Rinnen «Mitte» und «Süd» auf einer Höhe von 1640 m ü.M. treten erneut bedeutende Veränderungen auf. Wie aus Bild 7 hervorgeht, sind hier sowohl der Breiten- wie der Tiefenzuwachs erneut stärker ausgeprägt. Die Veränderungen erreichen jedoch nicht das Ausmass von Kote 1830. In der Rinne «Mitte» verdoppelt sich die Rinnentiefe von 1 auf 2 m. Ebenso wuchs im gleichen Zeitraum die Rinnenbreite von 3,5 auf 5,9 m an. Die Eintiefung der Rinne «Süd» wuchs von 1,4 auf 2,5 m an und ging vor allem zwischen 1994 und 2002 vorstatten. Der Breitenzuwachs der Rinne «Süd» fiel mit 1,5 m verhältnismässig bescheiden aus, womit der vormals breiteste (6 m) zum schmälsten (7,5 m) Abschnitt der Rinne «Süd» wurde.
