Zeitschrift: Wasser Energie Luft = Eau énergie air = Acqua energia aria
Herausgeber: Schweizerischer Wasserwirtschaftsverband
Band: 98 (2006)
Heft: 2

Artikel: Uferregeneration im Frauenwinkel bei Pfäffikon SZ
Autor: Oesch, Thomas
DOI: <https://doi.org/10.5169/seals-939335>

Uferregeneration im Frauenwinkel bei Pfäffikon SZ

■ Thomas Oesch

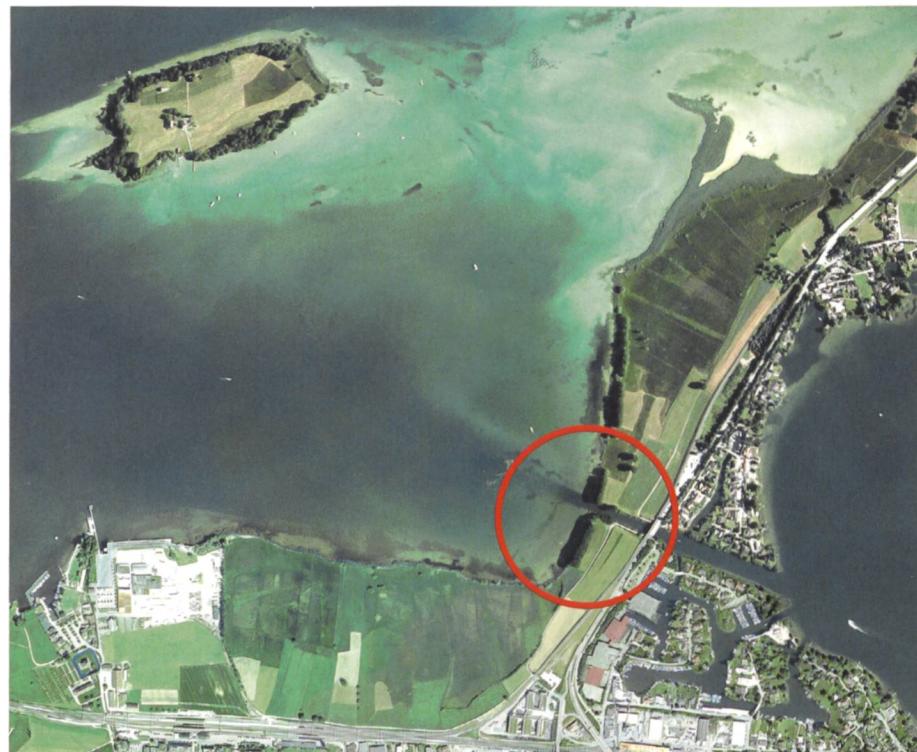
Bild 1. Orthobild Frauenwinkel, Überblick über Projektabschnitt im Schutzgebiet mit Durchstichkanal.

Seit dem Bau des Durchstichkanals im Zusammenhang mit dem Bau des Seedammes haben sich die Strömungs- und Seegrund-verhältnisse im Frauenwinkel massgeblich verändert. Generell sind die Ufer im markierten Abschnitt in Bild 1 sehr schmal, oft stark unterspült und weisen nur einen gerin-gen Anteil an echtem Röhricht im See auf. Die Bestände an vorgelagerten Wasserpflanzen sind sehr lückig. Das Ufersubstrat aus Sand und Schlick ist bei jedem höheren Seegang mobil, der See ist trüb.

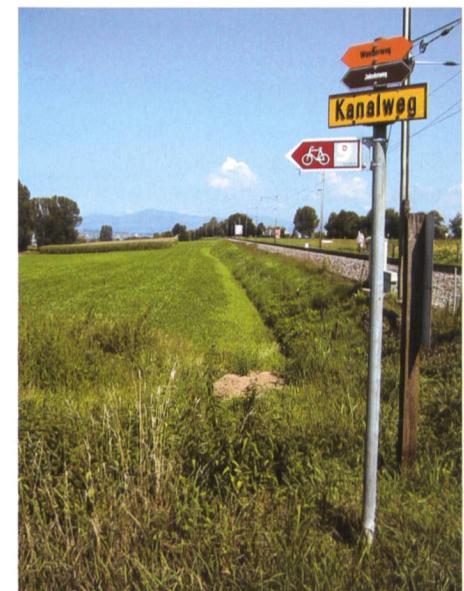
Bild 2. Der neue Fussweg soll entlang der Bahn am Rand der Moorlandschaft geführt werden. Der Kanalweg wird zum reinen Bewirtschaftungsweg.

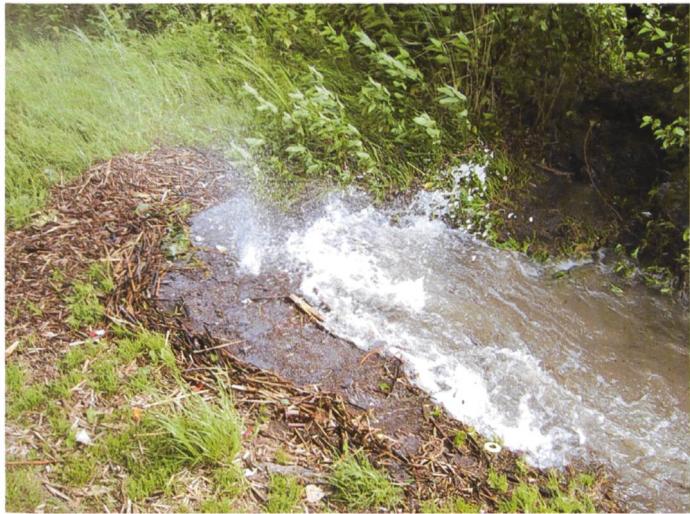
Bild 4. Erosion: Die Wellen erzeugen Fontänen, welche aus dem unterspülten Ufersaum ausbrechen.

Wenn Röhricht und Wasserpflanzen fehlen, dann wird das anstehende Sohlenmaterial der Uferbank mit Sand und Feinkies mobil. In Ufernähe wird es schrittweise ausgespült und mit der Strömung verfrachtet. Die Vegetationsschicht zerfällt bei jedem grösseren Sturm stückweise und wird abgetragen. Es entsteht ein steiler Abbruch, ein so genanntes Kliff.

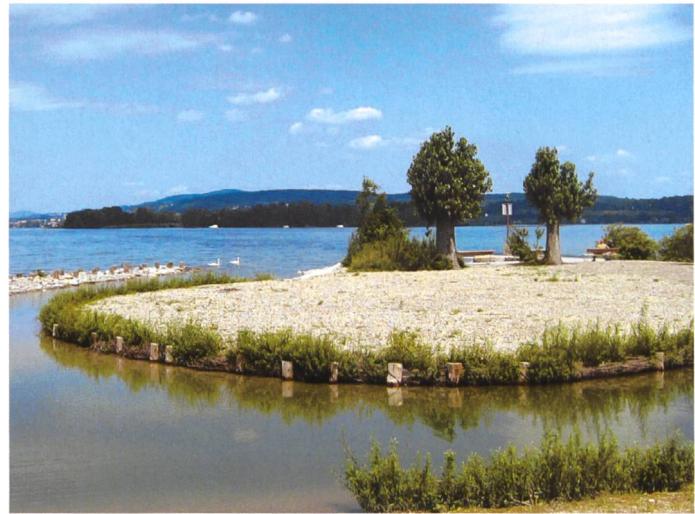
Bild 5. Lagune mit Seezugang.

folgt mit einem durchströmten Wassergraben, welcher am Durchstichkanal ansetzt und in der Form einer Lagune bis zum See führt. Als Zugang zur neu entstandenen Insel dient eine Holzbrücke.

Der Platz mit den Sitzbänken wird gegen das Ufer hin mit Sandsteinquadern umsäumt und gesichert. Gegen die Lagune werden Weidenbündel als Faschinen eingebaut. Eine Rondelle als attraktiver Aussichtspunkt wird in den See vorgezogen. Hier bieten sich gute Möglichkeiten für die Naturbeobachtung. Der See kann unmittelbar erlebt werden.

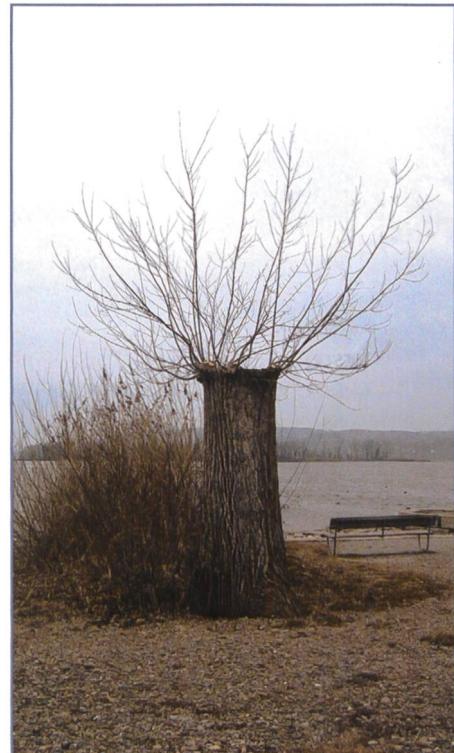
Bild 6. Kopfpappel auf Lagune nach dem erstmaligen Schnitt.

Die verbleibenden Pappeln werden geköpft und als niedrige Schattenbäume aufgezogen. Das Ufer wird je nach Wellenexposition mit Grobkies belegt, zum Kanal hin mit Steinschroppen abgeschirmt. Von der Rückführungsfläche werden breite, flach auslaufende Ufer gezogen, welche nicht gesichert und begrünt werden. Das Röhricht dehnt sich hier vom Seeufer her rasch aus.

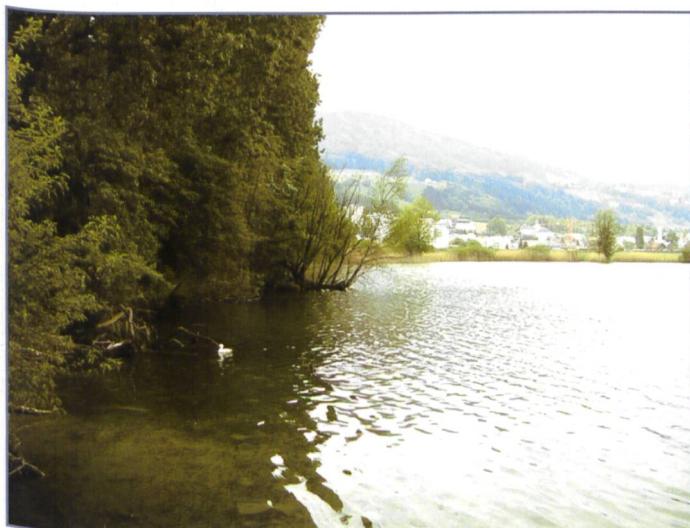
Bild 7. Visualisierung vorher – nachher als Zielsetzung.

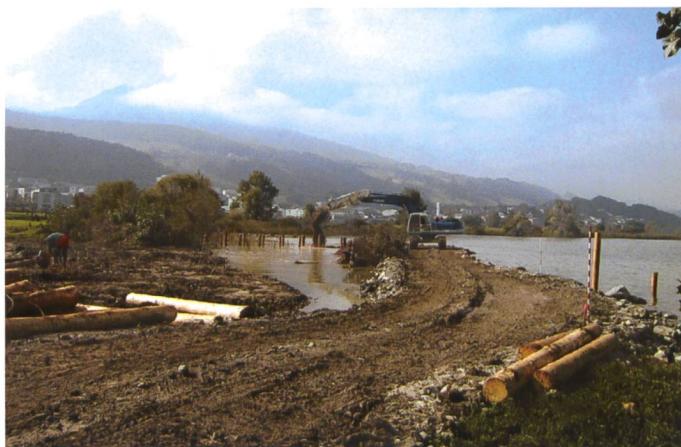
Bild 8. Baupiste im See, erstellt für die Vorschüttung von Aushubmaterial aus der Lagune.

mit dem Aushubmaterial aus der Lagune in flacher Neigung aufgefüllt und mit Kies überdeckt.

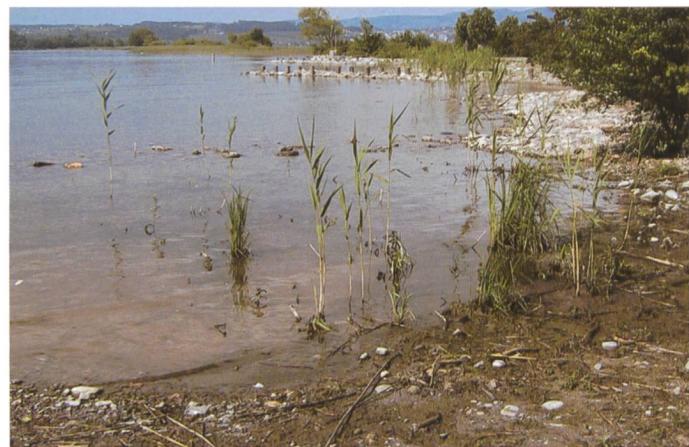
Bild 9. Fertige Schüttung mit Rest-Röhricht im Vordergrund und neuen Buhnen im Hintergrund.

Mehrere Buhnen aus Holzpfählen und Steinschroppen werden als stabile Fixpunkte eingebracht: Sie brechen die Kraft der seitlichen Wellen, auch jene der Schiffe im Kanal, und lenken die ufernahe Strömung ab. Als Kern der Buhnen werden Pappeln direkt in den See gefällt und verankert (Raubaum).

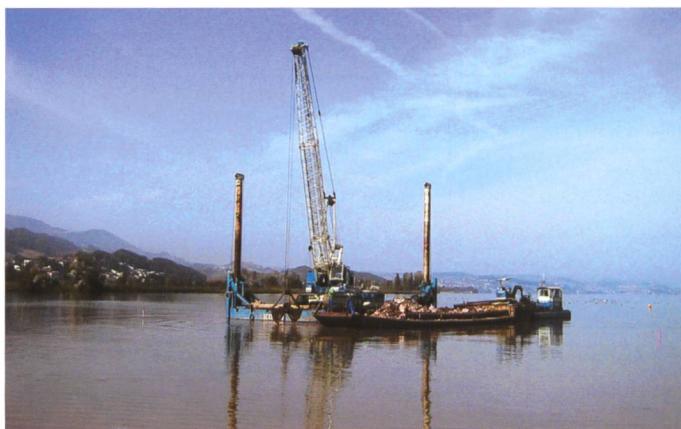
Bild 10. Die aufwändige Schüttung des Brandungswalls mit Grobkies vom Ledischiff aus.

Der bestehende, lückige Schilfbestand wird gezielt geschont und nur mit Sand und Schlacke teilweise eingedeckt. An geeigneten Stellen werden Schilfsoden aus der Grabenpflege des benachbarten Freienbacher Riedes eingesetzt. Vor dem westexponierten Abschnitt wird ein Brandungswall aus Grobkies vorgeschnitten.

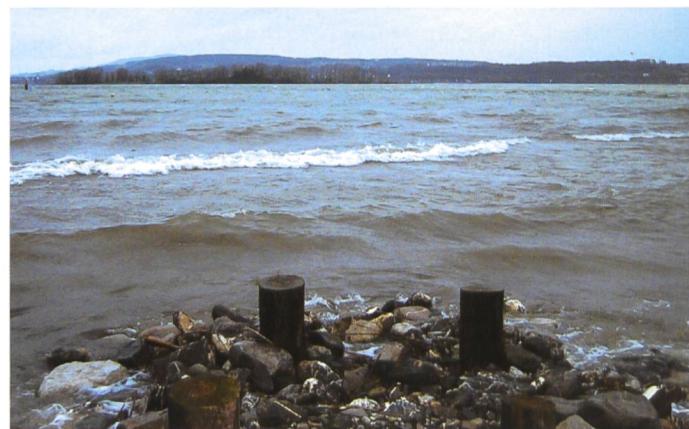
Bild 11. Der Brandungswall wirkt, die Wellen verlieren einen Teil ihrer zerstörerischen Kraft.

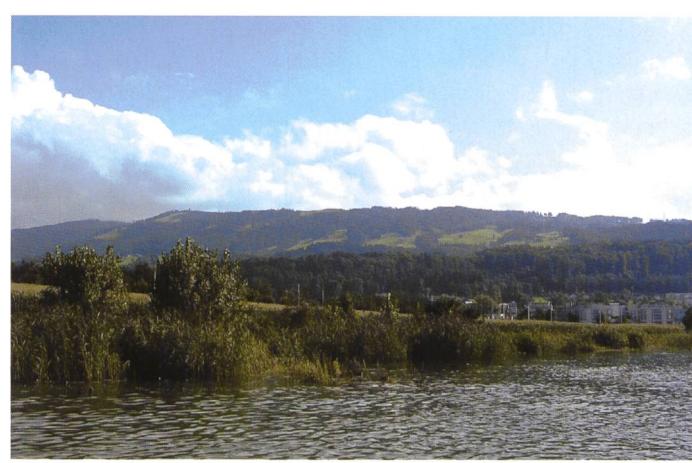
Bild 13. Blick ins regenerierte Ufer nach zwei Jahren.
