Artikel: Uferregeneration im Frauenwinkel bei Pfäffikon SZ

Uferregeneration im Frauenwinkel bei Pfäffikon SZ

Thomas Oesch

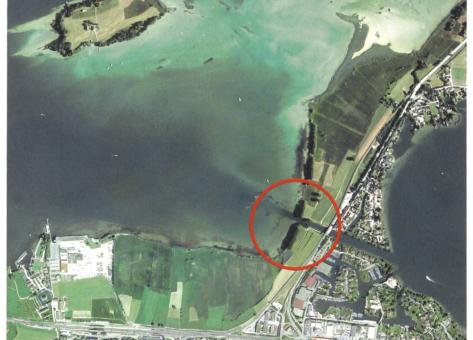
Bild 1. Orthobild Frauenwinkel, Überblick über Projektabschnitt im Schutzgebiet mit Durchstichkanal.

Seit dem Bau des Durchstichkanales im Zusammenhang mit dem Bau des Seedammes haben sich die Strömungs- und Seegrundverhältnisse im Frauenwinkel massgeblich verändert. Generell sind die Ufer im markierten Abschnitt in *Bild 1* sehr schmal, oft stark unterspült und weisen nur einen geringen Anteil an echtem Röhricht im See auf. Die Bestände an vorgelagerten Wasserpflanzen sind sehr lückig. Das Ufersubstrat aus Sand und Schlick ist bei jedem höheren Seegang mobil, der See ist trüb.

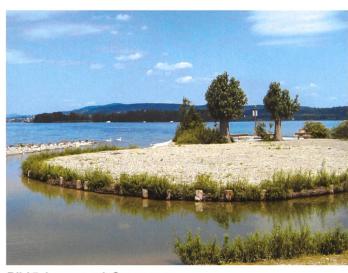
Bild 5. Lagune mit Seezugang.

folgt mit einem durchströmten Wassergraben, welcher am Durchstichkanal ansetzt und in der Form einer Lagune bis zum See führt. Als Zugang zur neu entstandenen Insel dient eine Holzbrücke.

Der Platz mit den Sitzbänken wird gegen das Ufer hin mit Sandsteinquadern umsäumt und gesichert. Gegen die Lagune werden Weidenbündel als Faschinen eingebaut. Eine Rondelle als attraktiver Aussichtspunkt wird in den See vorgezogen. Hier bieten sich gute Möglichkeiten für die Naturbeobachtung. Der See kann unmittelbar erlebt werden.
