Zeitschrift: Wasser Energie Luft = Eau énergie air = Acqua energia aria
Herausgeber: Schweizerischer Wasserwirtschaftsverband
Band: 98 (2006)
Heft: 4

Staudamm Godey und seine Umwelt

■ Thomas P. Schenk

2. Staudamm Godey

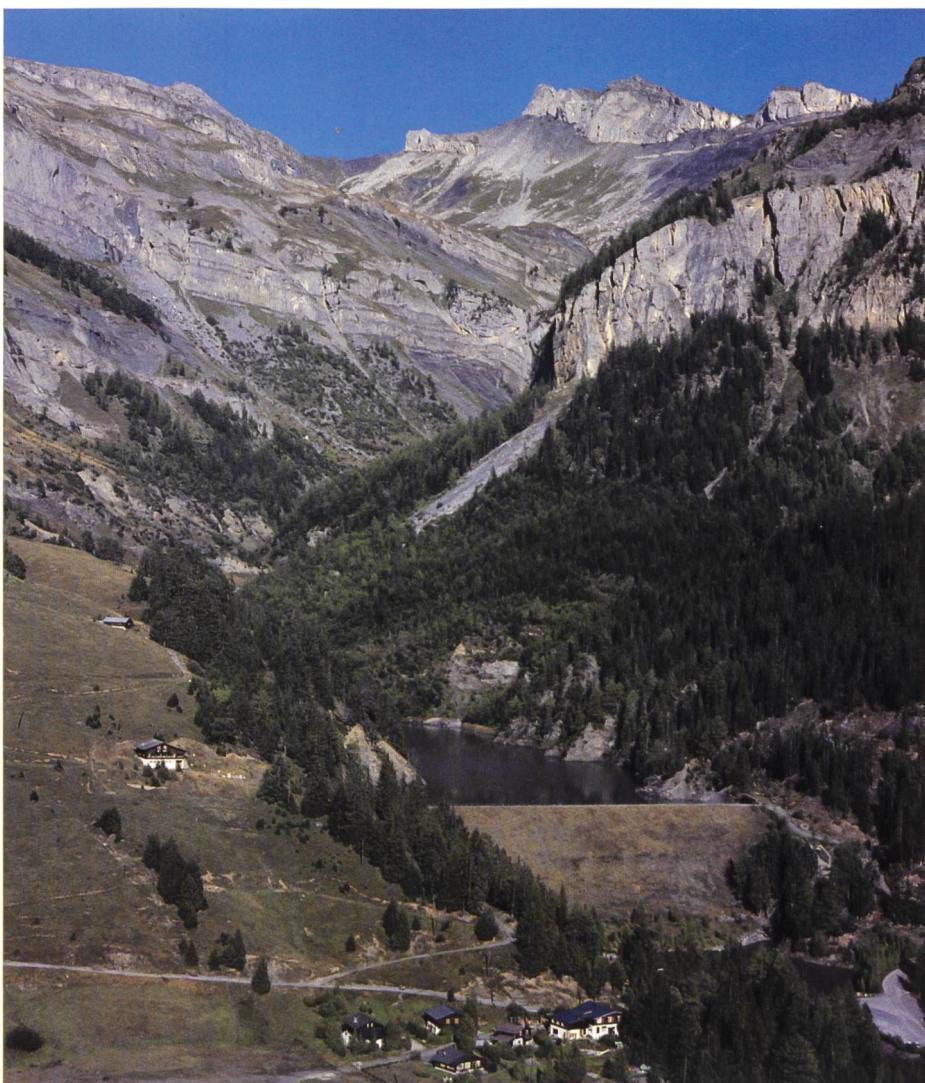
Bild 1. Staudamm Godey und seine Umwelt.

Das Ausgleichsbecken wird gebildet durch einen 35 m hohen homogenen Erdschütt-damm, der eine Kronenlänge von 170 m und ein Schüttvolumen von 300 000 m³ aufweist. Die Dammböschungen betragen oberwasserseitig 1:1,75 und unterwasserseitig 1:1,8. Die Dichtigkeit wird gewährleistet durch eine oberwasserseitig aufgebrachte bituminöse Dichtungsschicht von 9000 m² Fläche, einer Schlitzwand von 1200 m² Fläche und 20 m maximaler Tiefe im Untergrund und Injektionen in den Herdmauern, welche den Anschluss der Bitumenschicht an den Fels herstellen.

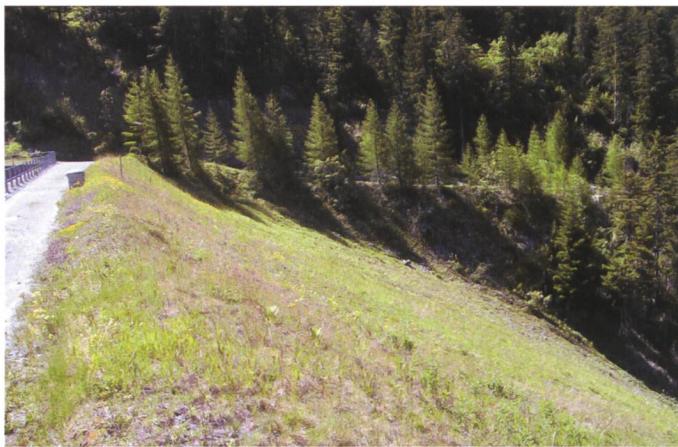
Bild 2. Linkes Dammwiderlager mit luftseitiger Böschung.

- Deformationen beim linken Widerlager. Diese führten knapp 2 Jahre nach Inbetriebnahme des Dammes zu Setzungen und Rissen in der Dichtungsschicht. Seit der Reparatur wird diese Zone überwacht und nichts Aussergewöhnliches wurde mehr festgestellt.
- Das Becken weist eine relativ starke Verlandung auf durch Geschiebe und sich absetzendes Feinmaterial. Damit besteht eine gewisse Gefahr des Verschliessens des Grundablasses. Zwei-mal sind bis jetzt schon über $20\,000 \text{ m}^3$ Material entfernt worden.
- Eine Rutschung im rechten Talhang rund 100 m über dem Staubecken.
- Ein möglicher Anfall von Schwemmmaterial, der eine Gefahr für Verklausung der Hochwasserentlastung darstellen könnte.

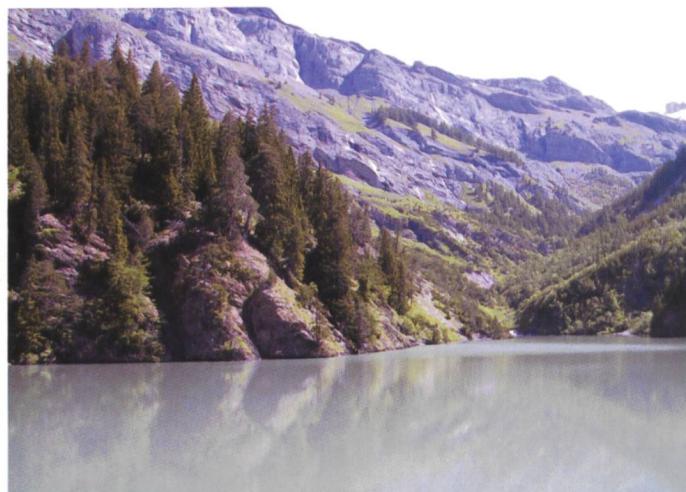
Bild 5. Stausee mit Blick talaufwärts.

schottet haben. Oberhalb des Stauziels ist der Fels, bestehend aus kleinbankigem Kalksandstein mit Mergel- und Schieferzwischenlagen, überdeckt von Moräne und Gehängeschutt. Das Staubecken hat einen Inhalt von rund 850 000 m³ und ein Stauziel auf der Kote 1398 m ü.M. Sein jährlicher Zufluss aus dem 7 km² grossen Einzugsgebiet beträgt 11 Mio. m³. Es dient hauptsächlich als Wochenspeicher.

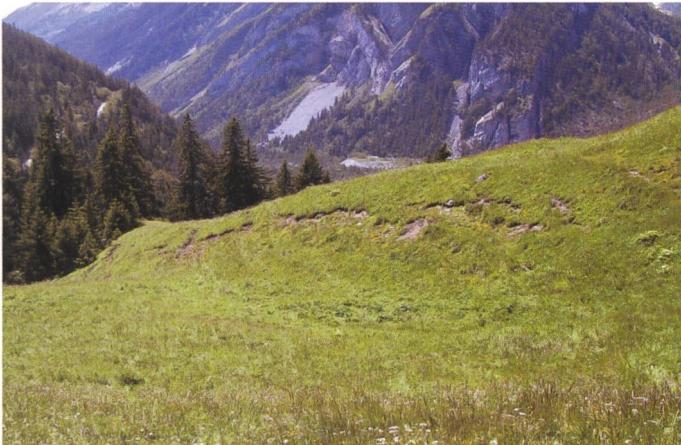
Bild 6. Rutschzone La Lui vom linken Ufer aus.

Im Frühsommer 1985 ist vom Betriebspersonal eine Rutschzone festgestellt worden. Diese liegt auf der rechten Talseite, rund 100 m über dem Stausee Godey bei der Alp La Lui. Die Zone ist sehr gut sichtbar im Terrain, mit einem klaren Riss in der Humusschicht. Wenn auch dieser Riss schon länger bekannt war, so muss doch im Frühjahr etwas passiert sein, denn eine durch diese Zone führende Trinkwasserleitung ist unterbrochen worden.

- Ein oberer Teil mit einem Gefälle von rund 15° , einer Länge von 110–120 m und einer praktisch konstanten Breite von 70 m zwischen den festgestellten Rissen.
- Ein unterer Teil mit einem steilen Gefälle von ungefähr 36° und einer Breite von 80 m. Oben ist diese Zone durch

einen Abriss begrenzt und unten, auf der Kote 1400 m ü.M. etwa durch den Fels, der den rechten Beckenrand des Stausees bildet.

Der obere Teil der Zone, der als Weide genutzt wird, war teilweise sumpfig. Er dient als Infiltrationszone für Hangwasser und für den Überlauf einer Quellfassung. Im unteren Teil ist eine Quelle im Steilhang festgestellt worden, welche neben Regen und Oberflächenwasser verantwortlich ist für kleine Rutschungen oder Abbrüche von Lockermaterial in der Größenordnung von einigen m^3 .

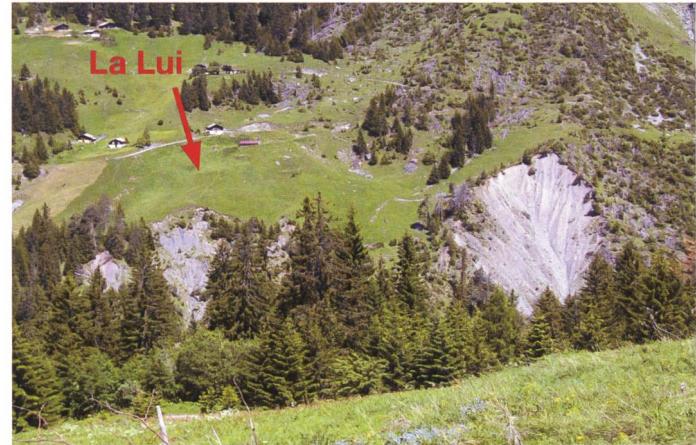
Bild 7. Rutschzone La Lui, westseitiger Anriss.

Als Sofortmassnahme ist ein einfaches Messsystem installiert worden. Dieses bestand aus paarweise beidseitig des beobachteten Risses eingeschlagenen Armierungseisen, deren Abstände periodisch gemessen wurden. Damit konnten erste Aussagen über die Bewegungsgeschwindigkeit gemacht werden.
