**Zeitschrift:** Wasser Energie Luft = Eau énergie air = Acqua energia aria  
**Herausgeber:** Schweizerischer Wasserwirtschaftsverband  
**Band:** 99 (2007)  
**Heft:** 1

**Artikel:** Ausbrüche von Gletscher(vorland)seen : Diskussion anhand von Fallbeispielen  
**Autor:** Kuntner, Richard / Teysseire, Philipp  
**DOI:** <https://doi.org/10.5169/seals-940111>

# Ausbrüche von Gletscher(vorland)seen, Diskussion anhand von Fallbeispielen

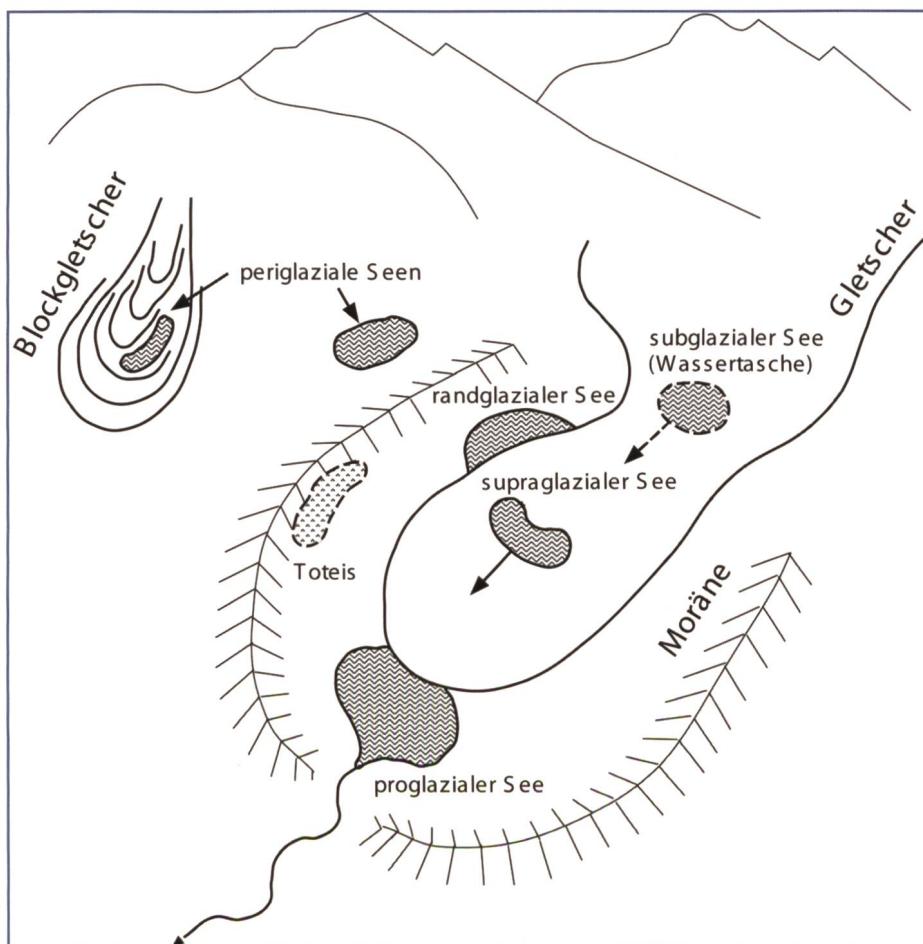
Bild 1. Schematische Darstellung verschiedener glazial bedingter Wasserreservoirs.

Gletscherseen umfassen proglaziale, supraglaziale, randglaziale und periglaziale Seen (siehe Bild 1). Proglaziale Seen bilden sich beim Rückzug eines Gletschers durch Rückstau von Schmelzwasser hinter der zurückbleibenden Stirnmoräne. Sind die Moränen schmal und enthalten viele Toteisfragmente, so besteht die

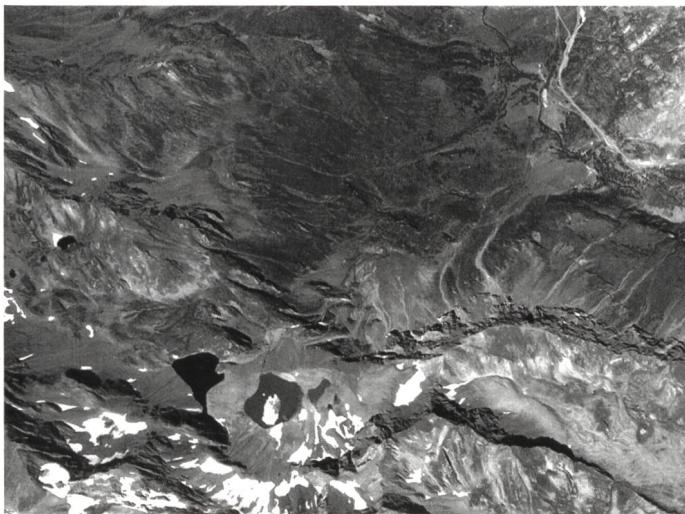
**Bild 2. Luftaufnahme des östlichen und des westlichen Sirvoltensees vor dem Ausbruch.**

Der östliche und der westliche Sirvoltesee befinden sich am Nordhang des Fletschhornmassivs im Simplongebiet. Sie liegen auf einer Geländestufe unterhalb einer steilen Felswand auf rund 2400 m ü.M. innerhalb eines glazialen Altschuttgebietes (siehe Bild 2). Beide Seen werden von Schmelzwasser kleiner Gletscher- und Firnfelder auf dem Nordhang des Fletschhornmassivs gespiesen. Während der Ausfluss des westlichen Sees in einem Felsauschnitt liegt wird der östliche See durch eine Stirnmoräne der kleinen Eiszeit gestaut.

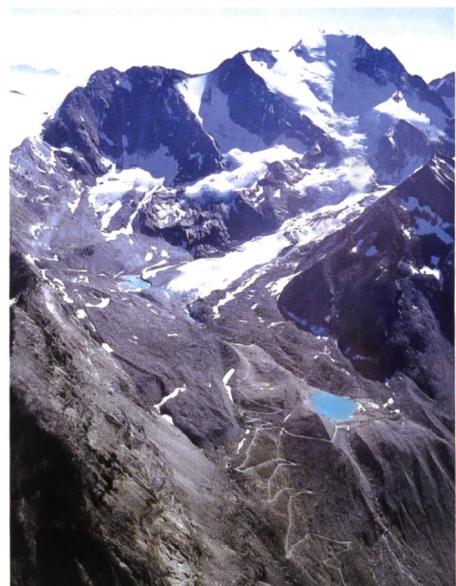
**Bild 5. Grubengletscher mit gut sichtbarem unterstem randglazialen See.**

Die Zunge des Grubengletschers und des Grubenblockgletschers liegen auf rund 2800 bis 2900 m ü.M. in einem Plateau oberhalb von Saas Balen (siehe Bild 5). Im Bereich der Gletscherzunge und des Blockgletschers haben sich mehrere Schmelzwasserseen gebildet. Ausbrüche dieser Seen haben verschiedentlich, zuletzt 1968 und 1970, Hochwasser und Murgänge ausgelöst. Als Reaktion auf das letzte Ereignis wurden verschiedene bauliche Sofortmassnahmen ergriffen. Ferner wurde die von den Seen ausgehende Gefahr mit aufwendigen Untersuchungen und baulichen Massnahmen vor allem im Zeitraum von 1990–1995 im Rahmen des Nationalen Forschungsprojektes NFP 31 genauer analysiert. Die Untersuchungen umfassten geoelektrische, seismische und gravimetrische Methoden. Daneben wurden auch Tiefbohrungen und Tracerversuche durchgeführt. Im Anschluss an die Untersuchungen wurde in Zusammenarbeit mit der Gemeinde ein Schutzkonzept definiert und umgesetzt, das verschiedene

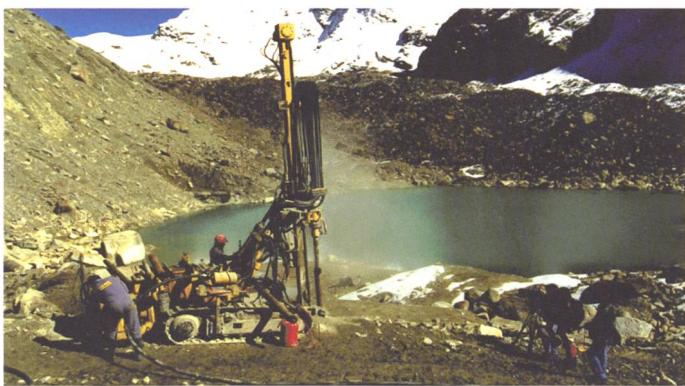
**Bild 6. Verstärken des Dammes bei Grubensee Nr. 1.**

unmittelbar unterhalb des Dammes gelegenen Materials nicht ausgeschlossen werden. Im Rahmen des Schutzkonzeptes wurde daher zwischen 1995 und 1997 beim Damm der bestehende 4–5 m tiefe Dichtungsschirm aus Beton mittels Injektionen auf gut 10 m verlängert (siehe Bild 6). Durch die Vergrösserung des Diaphragmas konnte eine Verlängerung des Sickerweges erreicht und die Stabilität des Dammes verbessert werden. Zusätzlich wurde das Vorland angehoben, wodurch das Retentionsvolumen des Sees auf 100000 m<sup>3</sup> erhöht werden konnte. Ferner wurde auch der Auslauf als Hochwasserentlastung ausgestaltet und 2 m tiefer gelegt. Durch diese Massnahmen soll ein begrenzter Ausbruch der weiter oben gelegenen Gletscherseen gedämpft werden können.

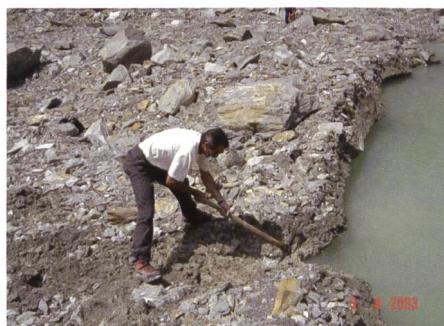
**Bild 7. Schaffen eines künstlichen Ausflusses.**

Im Jahre 2003 war wegen der grossen Hitze eine starke Eisschmelze zu verzeichnen, in deren Folge der See bis an den Rand gefüllt war. Um der Gefahr eines unkontrollierten Überschwappens des Eisdamms zu begegnen, wurde mit einfachen Massnahmen ein künstlicher Abfluss in den Eisdamm geschaffen, der sich durch das hindurchströmende Wasser und das dadurch bewirkte Schmelzen des Eises selbstständig vergrösserte wie die nachfolgenden Bilder 7 bis 10 zeigen.

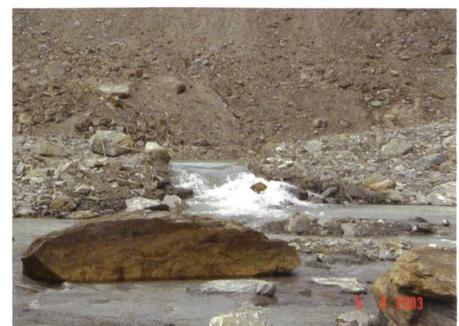
**Bild 8. 4 Stunden später.**

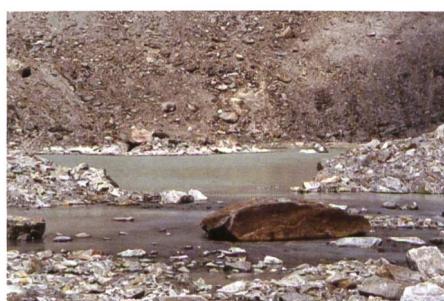
**Bild 9. 9 Tage später.**

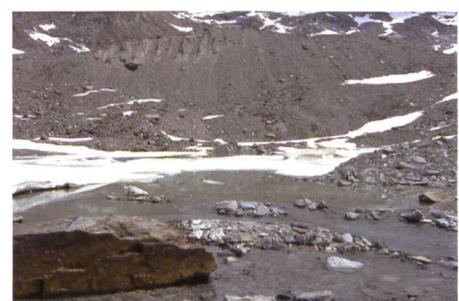
**Bild 10. Rund ein Jahr später.**

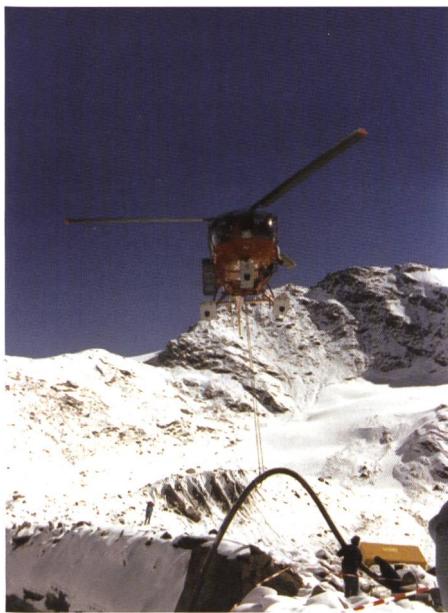
**Bild 11. Auspumpen von Grubensee Nr. 5.**

Das Toteis stammt aus historischen Hochständen des Grubengletschers als dieser sich über den oberen Teil des Blockgletschers geschoben hatte. Der See hat sich seit seiner Bildung Mitte der 60er Jahre ständig vergrössert, wobei seit 1989 ein verstärktes Wachstum der Seefläche zu beobachten war. Die Zunahme des Sees betrug so 1994 1500 m<sup>2</sup>. Da bei einer Fortsetzung dieser Entwicklung insbesondere dem verstärkten Abschmelzen des Toteises bis in einigen Jahren voraussichtlich mit einem Ausbruch zu rechnen gewesen wäre wurde entschieden, den See vollständig zu leeren. In einem ersten Schritt (Sofortmassnahme) wurde der See daher 1995 ausgespumpt (siehe Bild 11). 1997 wurde die definitive bauliche Lösung realisiert. Im Toteis wurde eine Kerbe gegraben, die bis auf den Grund des Sees reichte und eine Querschnittsfläche von rund 650 m<sup>2</sup> umfasste. Insgesamt wurde dabei rund 15 000 m<sup>3</sup> Eis abgetragen (siehe Bild 12).

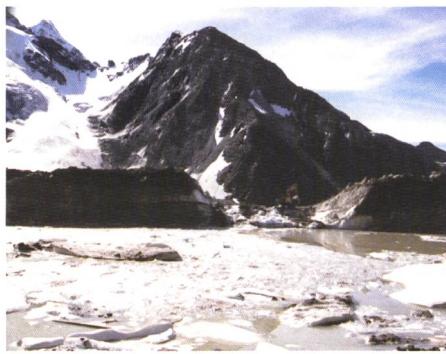
**Bild 12. Kerbe in Toteis bei Grubensee Nr. 5.**
