**Zeitschrift:** Wasser Energie Luft = Eau énergie air = Acqua energia aria  
**Herausgeber:** Schweizerischer Wasserwirtschaftsverband  
**Band:** 99 (2007)  
**Heft:** 2

**Artikel:** Auscultation et système d'alarme de la plus haute digue du monde  
**Autor:** Droz, Patrice  
**DOI:** <https://doi.org/10.5169/seals-940130>

# Auscultation et système d'alarme de la plus haute digue du monde

■ Patrice Droz

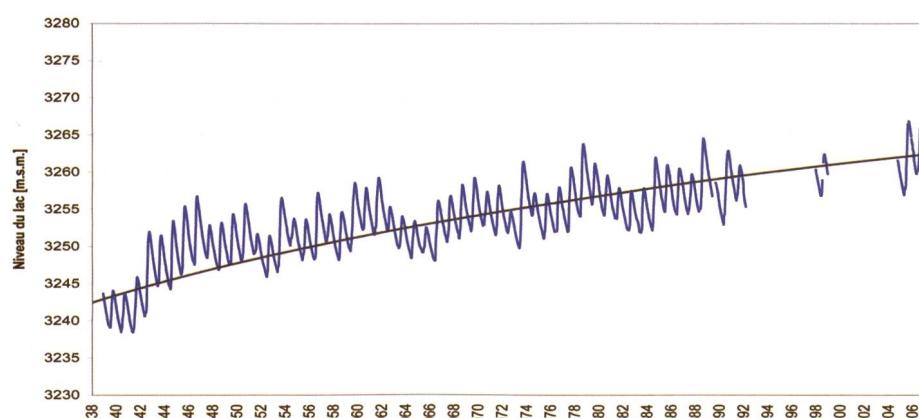
Figure 2. Evolution du niveau du lac Sarez de 1938 à 2007.

un remarquable équilibre entre les apports et les pertes, si bien que depuis les années 1940 le niveau du lac ne croît que de moins de 20 cm par an en moyenne, avec des fluctuations annuelles ou pluriannuelles de l'ordre de 12 m. La revanche minimale est actuellement de 40 m.

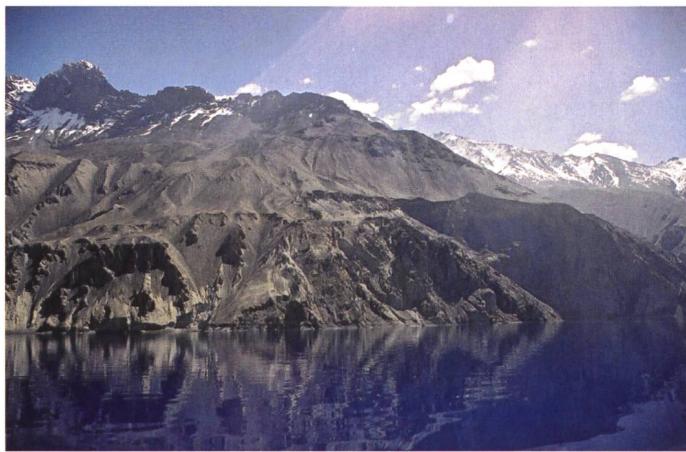
Figure 3. Masse instable en rive droite.

Située environ 4 km en amont de la digue, en rive droite, une masse instable menace de s'effondrer dans le lac. Cette masse est constituée de façon évidente par plusieurs zones, notamment à sa base par des grès très fracturés du carbonifère d'une masse rocheuse glissée, puis disloquée à mi-pente, par des dépôts détritiques de grès et de schistes. Des mouvements de l'ordre de 10 à 15 cm par an sont enregistrés.

Plusieurs hypothèses relatives à l'extension de cette masse instable ont dû être étudiées, la chute soudaine de celle-ci dans le lac pouvant générer des vagues énormes susceptibles de passer par-dessus la digue et de provoquer ainsi une crue aussi soudaine que dévastatrice. Le scénario le plus probable consiste en une

succession d'effondrements de la partie basse, suivie du glissement progressif des couches supérieures.

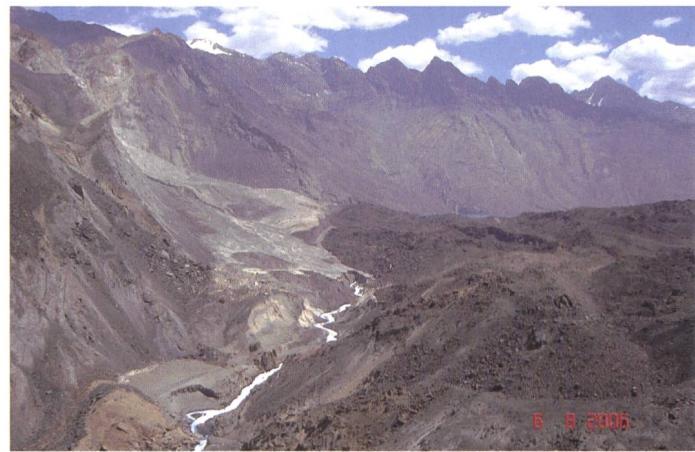
Figure 4. Vue générale du canyon. La digue d'Usay est à droite de la photo.

En rive droite, l'érosion causée par les débits d'infiltration à travers la digue a formé un canyon dans une terrasse alluviale en pied de digue.

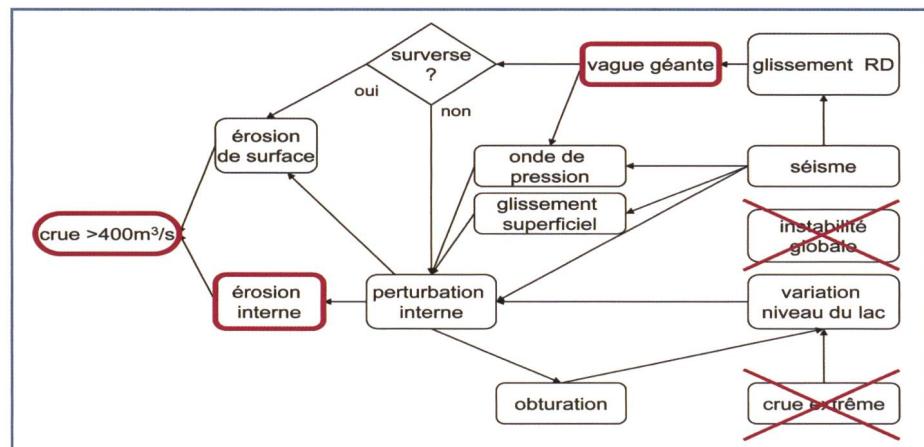
Figure 5: Arbre des causes relativ à la digue d'Usoy.

Les méthodes développées en analyse de risque permettent de mettre avantageusement en évidence les divers processus pouvant aboutir à un événement redouté. Dans le cas présent, si la rupture soudaine et totale de la digue est un événement qui peut être exclu, on considère plutôt l'occurrence d'une crue soudaine et catastrophique ( $Q > 400 m^3/s$ ) en aval de la digue d'Usoy. Les phénomènes pouvant déboucher sur une telle crue sont illustrés dans la figure suivante.

L'arbre des causes permet de construire le système d'auscultation. Ainsi, chaque phénomène déclencheur, ou sa conséquence, peut être détecté, suivi et analysé. Le système d'alarme est défini sur la base d'une sélection de paramètres pertinents du système d'auscultation.

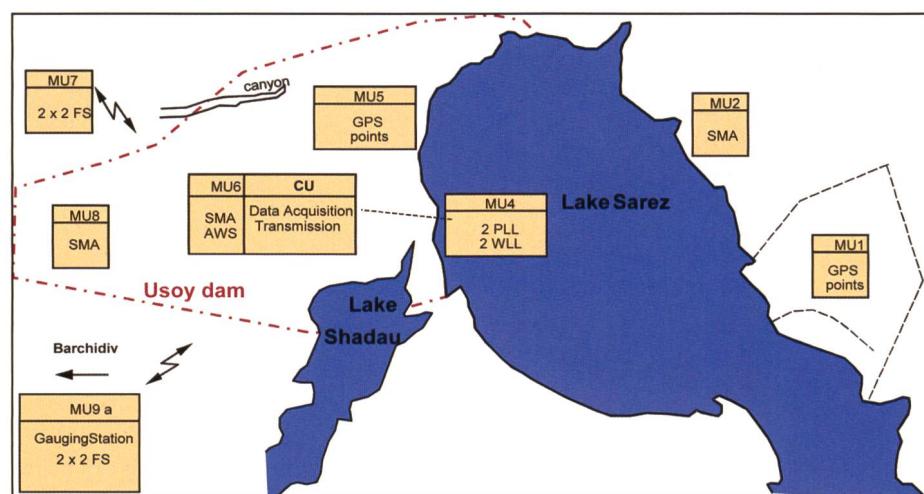
Figure 7. Vue générale du système d'auscultation de la digue d'Usoy.

#### Légende (figure 7)

SMA:	accéléromètre
PLL/WLL:	cellules de pression
AWS:	station météo
Gauging station:	station de jaugeage
FS:	détecteur de crue
CU:	unité centrale

La figure 7 montre la localisation des différents éléments constituant le système d'auscultation.

Sur la digue, les 20 points GPS sont fixés sur des rochers importants. Sur la masse instable de la rive droite, des colonnes de béton de 2 m de profondeur ont été construites pour recevoir l'embase de l'antenne GPS. Il est prévu d'effectuer 2 à 3 mesures GPS par an, afin de suivre les éventuels déplacements.

Deux accéléromètres sont situés à distance de l'unité centrale abritée par un nouveau bâtiment d'exploitation. L'alimentation électrique doit donc être indépendante, de même que la transmission des données à l'unité centrale.

Deux groupes de cellules de pression ont été posés dans le lac par des plongeurs: un groupe pour enregistrer les variations du niveau du lac et un pour détecter et enregistrer des vagues de hauteur exceptionnelle.

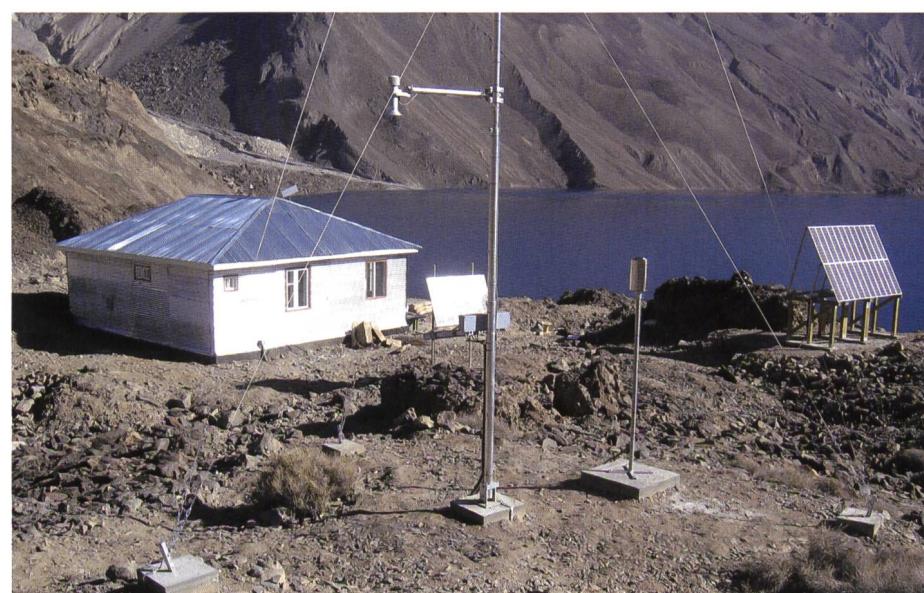
Figure 8. Bâtiment d'exploitation de l'unité centrale et station météo.

Une station météorologique très complète permet de suivre les paramètres climatiques pouvant influer sur le comportement de la digue et contribue à enrichir les données disponibles jusque dans les années 1990.

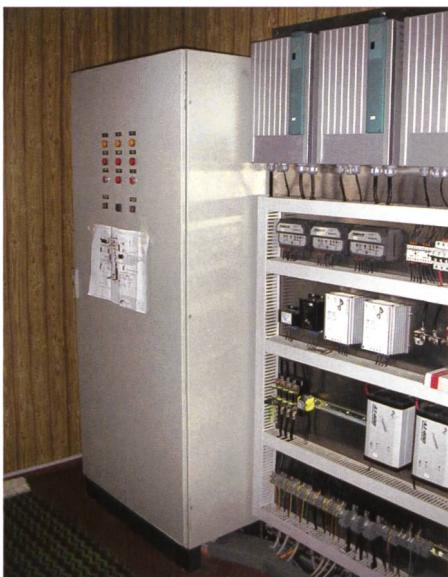
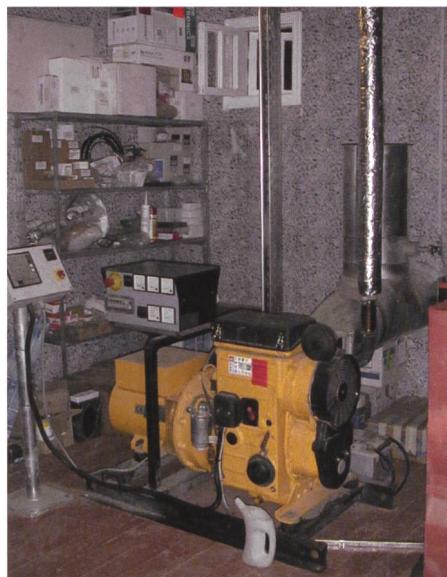
Figure 9. Unité centrale et générateur.

Mis à part les données des cellules de pression et des GPS, l'ensemble des informations est transmis par satellite Inmarsat Mini C à l'unité centrale. L'ensemble des données d'auscultation est ensuite transmis quotidiennement également par satellite à Dushanbe, dans les locaux du Département Usøy dépendant du Ministère des Situations d'Urgence et de la Protection Civile.

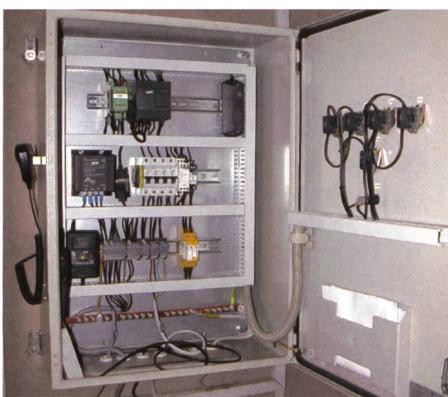
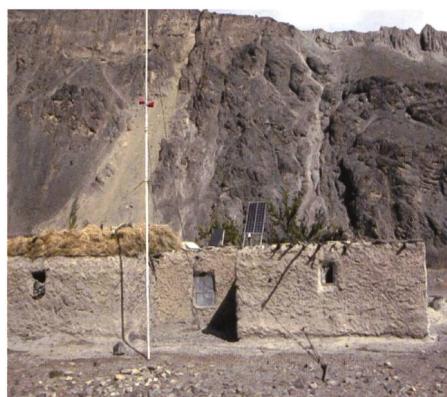
Figure 10. Contrôleur de sirène (gauche), sirène et panneau solaire (droite) dans un des villages.

Le système d'alarme vient se greffer sur le système d'auscultation. Deux niveaux d'alarme ont été définis, le premier devant déclencher des opérations de réparation du système ou une mission d'observation; le second envoie directement une alarme par satellite dans les 18 villages de la vallée de la Bartang en aval de sa confluence avec la Murghab.
