**Zeitschrift:** Wasser Energie Luft = Eau énergie air = Acqua energia aria

**Artikel:** Hochwasserrückhaltebecken am Jonenbach, Affoltern am Albis

# Hochwasserrückhaltebecken am Jonenbach, Affoltern am Albis

H. Hochstrasser, M. Aemmer, A. Sorgenfrei

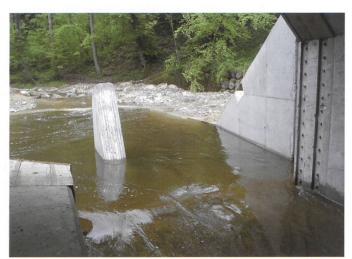
Bild 4. Einlaufbereich zum Durchlass im Bauzustand ohne Frontplatte und Drosselblende.

zugrunde gelegt (Bild 4). Beim Rückhaltebecken am Jonenbach wurde zudem vor Beginn der Schüttarbeiten an der künftigen Stauwurzel ein V-förmiger Schwemmholzrechen erstellt. Es konnte damit ausgeschlossen werden, dass der grosszügig dimensionierte Durchlass auch bei einem sehr unwahrscheinlichen Extremereignis während der Schüttarbeiten des Damms, verstopft.

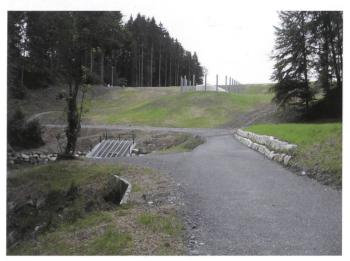
Bild 9. Wasserseitige Böschung mit Einlaufpartie und Hochwasserentlastung.

Vor der Drosselöffnung ist ein Tauchrechen mit einem Rechenabstand von 80 cm gebaut (*Bild 7* und 9). Die Rechenstäbe tauchen bei Niederwasser etwa 15 cm in das 1.0 m tiefe Vorbecken ein. Es ist damit gewährleistet, dass die Drosselöffnung nicht verstopft und auch

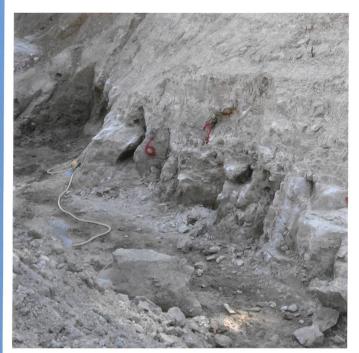
Bild 13. Offene Klüfte/Hohlräume im Bereich der linken Kernaufstandsfläche.

Der Damm ist auf Molassefels gegründet, der aufgrund der vorgängig durchgeführten Baugrunduntersuchungen grundsätzlich als ein dichter und standfester Untergrund gilt (Bild 12). Aus diesem Grunde wurde im Rahmen der Ausführungsprojektierung nach dem Abtrag des darüber liegenden Bachschutt- und Moränenmaterials eine direkte Gründung der Dammkernzone auf dem anstehenden Molassefels ohne zusätzliche Abdichtungsmassnahmen vorgesehen. Im Zuge der Aushubarbeiten im Bereich der zukünftigen Dammgründung wurden sowohl im linken als auch im rechten Widerlagerbereich diverse, aufgrund der vorhandenen Baugrunduntersuchungen unvorhergesehene, Hangwasserquellen freigelegt, die teilweise erhebliche Wassermengen führen. Aufgrund dieser Hangwasseraustritte mussten in Abweichung zum Bauprojekt

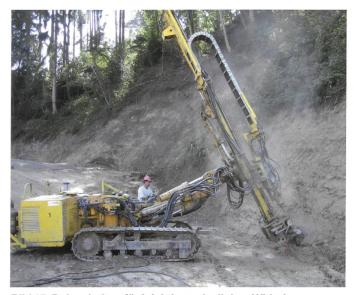
Bild 15. Bohrarbeiten für Injektionen im linken Widerlager.

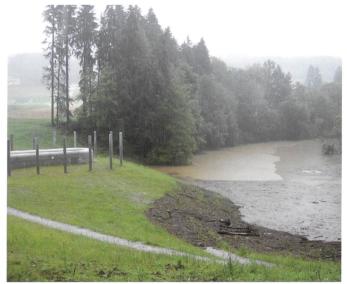
Bild 16. Ersteinstau des Hochwasserrückhaltebeckens am 9. August 2007.

wurde, kam es während dem Hochwasserereignis vom 8./9. August 2007 zum Ersteinstau bei dem das Rückhaltebecken innert relativ kurzer Zeit bis zu 2/3 der maximalen Stauhöhe gefüllt wurde (Bild 16). Der maximale Stauspiegel lag bei rund 12 m über der Schwelle der Drosselöffnung und etwa 4.35 m unterhalb der Überlaufkante der Hochwasserentlastung. Das vorhandene Rückhaltevolumen war aber noch nicht zur Hälfte beansprucht. Bei diesem Einstau lag der maximale, gedrosselte Abfluss aus dem Rückhaltebecken bei rund 14 m<sup>3</sup>/s. Aufgrund der verschiedenen Messdaten, die vom Ereignis zur Verfügung standen, konnte die Zuflussspitze zum Hochwasserrückhaltebecken rechnerisch abgeschätzt werden. Diese wird rund 24 m<sup>3</sup>/s betragen haben, was einem Ereignis mit einer Wiederkehrperiode im Bereich von 60 bis 70 Jahren entspricht.
