Artikel: Hochwasserrückhaltebecken am Jonenbach, Affoltern am Albis
Autor: Hochstrasser, H. / Aemmer, M. / Sorgenfrei, A.
DOI: <https://doi.org/10.5169/seals-939716>

Hochwasserrückhaltebecken am Jonenbach, Affoltern am Albis

■ H. Hochstrasser, M. Aemmer, A. Sorgenfrei

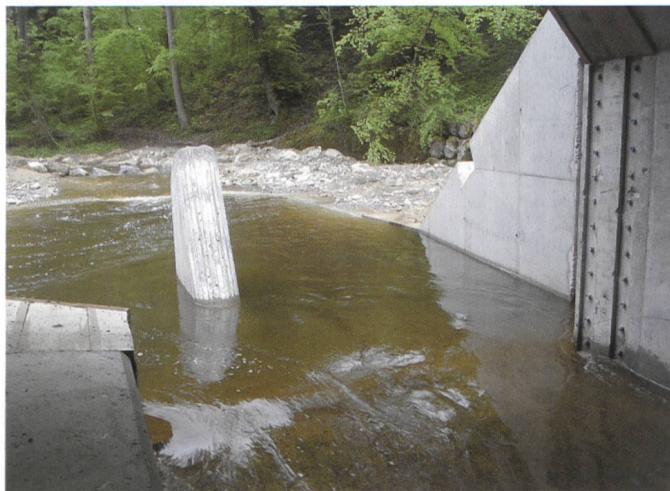
Bild 4. Einlaufbereich zum Durchlass im Bauzustand ohne Frontplatte und Drosselblende.

zugrunde gelegt (Bild 4). Beim Rückhaltebecken am Jonenbach wurde zudem vor Beginn der Schüttarbeiten an der künftigen Stauwurzel ein V-förmiger Schwemmholtrechen erstellt. Es konnte damit ausgeschlossen werden, dass der grosszügig dimensionierte Durchlass auch bei einem sehr unwahrscheinlichen Extremereignis während der Schüttarbeiten des Dammes, verstopft.

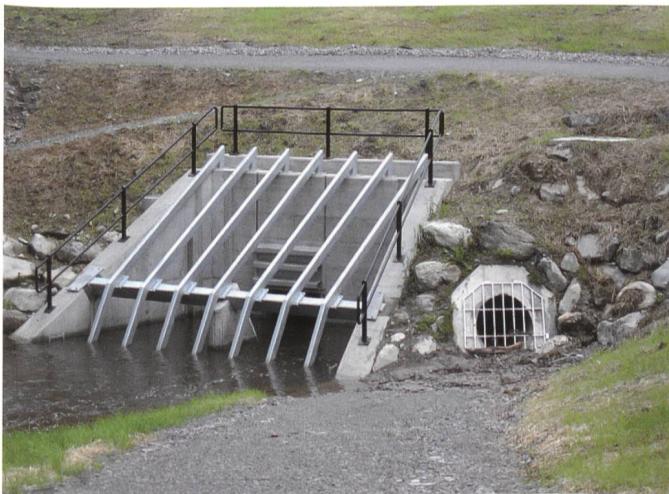
Bild 7. Einlaufbauwerk mit Drosselöffnung und vorgelagerten Tauchrechen. Die Einlauföffnung der Notentleerung ist rechts angeordnet.

Vor der Drosselöffnung ist ein Tauchrechen mit einem Rechenabstand von 80 cm gebaut (*Bild 7 und 9*). Die Rechenstäbe tauchen bei Niederwasser etwa 15 cm in das 1.0 m tiefe Vorbecken ein. Es ist damit gewährleistet, dass die Drosselöffnung nicht verstopft und auch

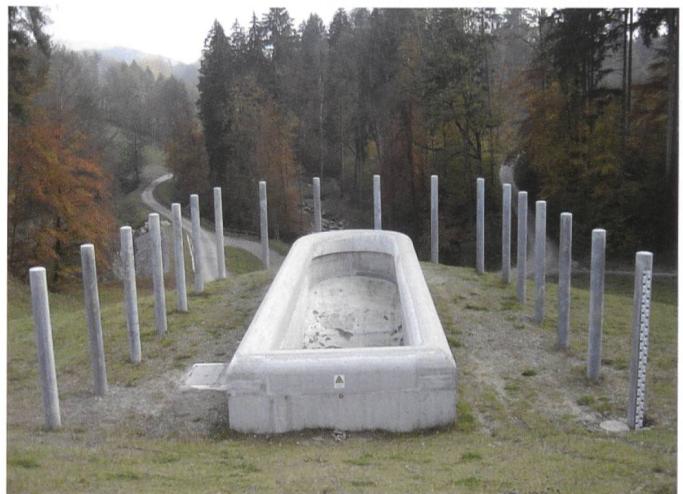
Bild 8. Hochwasserentlastung mit vorgelagertem Schwemmholtrechen.

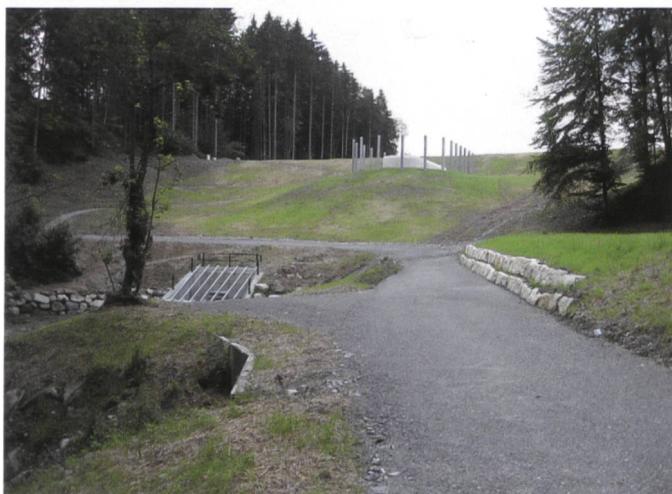
Bild 9. Wasserseitige Böschung mit Einlaufpartie und Hochwasserentlastung.

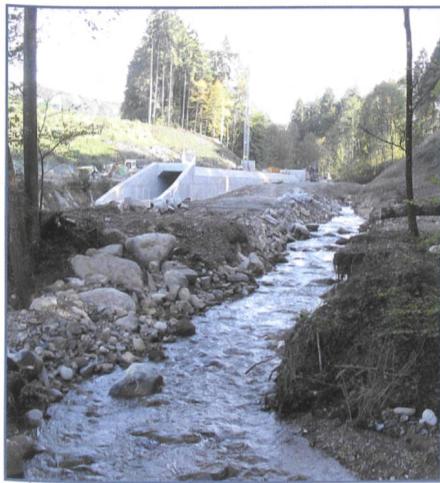
Bild 11. Bauumleitung mit Durchlassbauwerk im Oktober 2005.

Parallel zum Bau des Durchlassbauwerks wurde der Jonenbach über einen rund 200 m langen Umleitkanal geleitet, der vorgängig im Bereich des linken Widerlagers nach Abtrag eines grösseren, aus Moränenmaterial (toniger Silt mit Kies-sand) und Molassefels bestehenden Geländekopfes, ausgehoben wurde (Bild 11). Dieser Umleitkanal hatte einen trapezför-migen Querschnitt von 1.5 m minimaler Breite und 2.0 m minimaler Höhe mit einer Grenzabflusskapazität, die im Bereich von

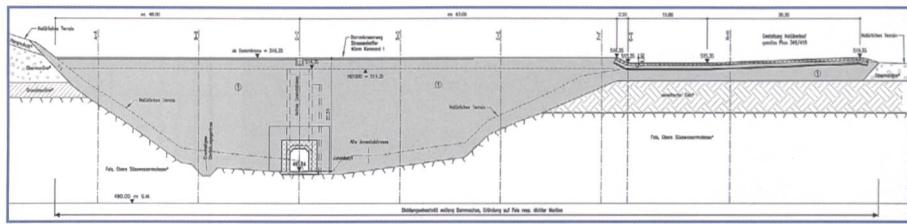
Bild 12. Dammgründung auf Fels der oberen Süßwassermolasse, welche aus einer geschichteten Wechsellagerung von Mergeln, Silt- und Sandsteinen besteht.

Der Damm ist auf Molassefels gegründet, der aufgrund der vorgängig durchgeführten Baugrunduntersuchungen grundsätzlich als ein dichter und standfester Untergrund gilt (*Bild 12*). Aus diesem Grunde wurde im Rahmen der Ausführungsprojektierung nach dem Abtrag des darüber liegenden Bachschutt- und Moränenmaterials eine direkte Gründung der Dammkernzone auf dem anstehenden Molassefels ohne zusätzliche Abdichtungsmaßnahmen vorgesehen. Im Zuge der Aushubarbeiten im Bereich der zukünftigen Dammgründung wurden sowohl im linken als auch im rechten Widerlagerbereich diverse, aufgrund der vorhandenen Baugrunduntersuchungen unvorhergesehene, Hangwasserquellen freigelegt; die teilweise erhebliche Wassermengen führen. Aufgrund dieser Hangwasseraustritte mussten in Abweichung zum Bauprojekt

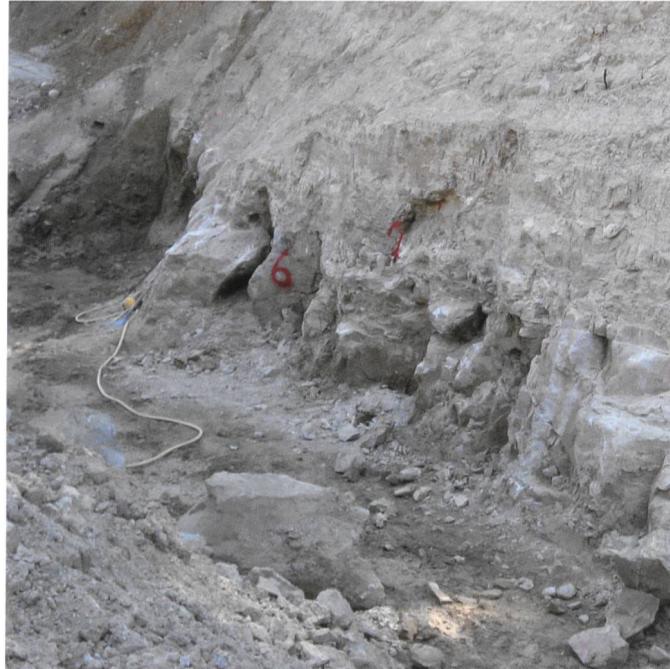
Bild 13. Offene Klüfte/Hohlräume im Bereich der linken Kernaufstandsfläche.

Im Juli 2006 wurden zudem während den Aushubarbeiten in einer tief liegenden Sandsteinschicht des linksseitigen Böschungsaushubes Hohlräume aufgeschlossen, die zusätzlich mit speziellen Injektionsmassnahmen abgedichtet werden mussten (Bild 13). Aufgrund der relativ hohen Injektionsgutauflnahmen wurde schliesslich im Bereich des linken Dammwiderlagers in insgesamt vier Etappen ein Injektionsschirm erstellt (Bild 14 & 15). Zur Überprüfung dieser Injektionsmassnahmen sowie zur Kontrolle der geologischen Gegebenheiten im Untergrund

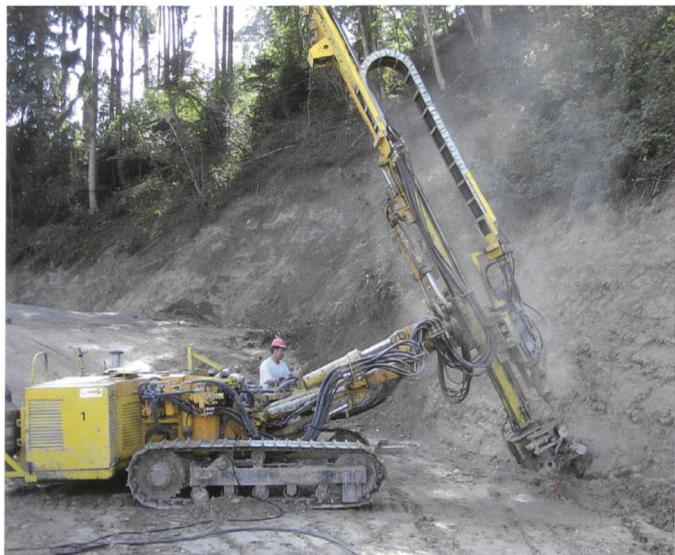
Bild 15. Bohrarbeiten für Injektionen im linken Widerlager.

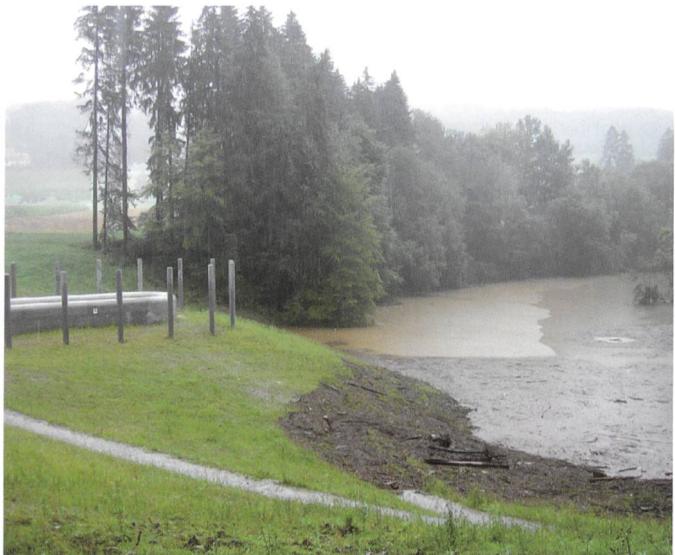
Bild 16. Ersteinstau des Hochwasserrückhaltebeckens am 9. August 2007.

wurde, kam es während dem Hochwasserereignis vom 8./9. August 2007 zum Ersteinstau bei dem das Rückhaltebecken innerhalb relativ kurzer Zeit bis zu $\frac{2}{3}$ der maximalen Stauhöhe gefüllt wurde (Bild 16). Der maximale Stauspiegel lag bei rund 12 m über der Schwelle der Drosselöffnung und etwa 4.35 m unterhalb der Überlaufkante der Hochwasserentlastung. Das vorhandene Rückhaltevolumen war aber noch nicht zur Hälfte beansprucht. Bei diesem Einstau lag der maximale, gedrosselte Abfluss aus dem Rückhaltebecken bei rund $14\text{ m}^3/\text{s}$. Aufgrund der verschiedenen Messdaten, die vom Ereignis zur Verfügung standen, konnte die Zuflussspitze zum Hochwasserrückhaltebecken rechnerisch abgeschätzt werden. Diese wird rund $24\text{ m}^3/\text{s}$ betragen haben, was einem Ereignis mit einer Wiederkehrperiode im Bereich von 60 bis 70 Jahren entspricht.

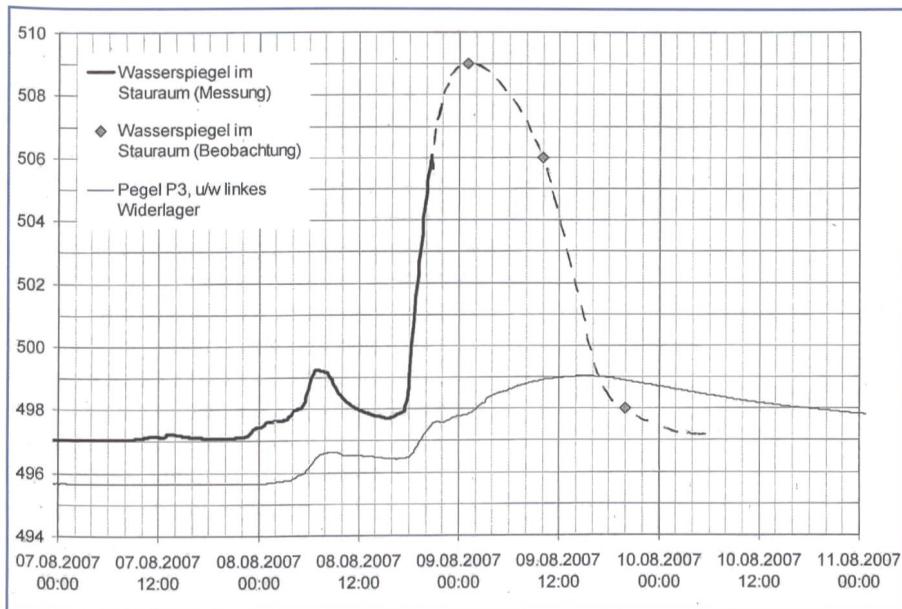
Bild 17. Verlauf der Wasserspiegel im Stauraum und Piezometer (P3) im linken Widerlager.

Dank der Dämpfung der Hochwasserspitze und dem Rückhalt von Schwemmholtz konnte das unmittelbar unterhalb des Rückhaltebeckens liegende Siedlungsgebiet erfolgreich vor Hochwasserschäden geschützt werden. Dieses Ereignis hat aber auch aufgezeigt, dass die Abflusskapazität des Bachbetts im Siedlungsgebiet von Affoltern am Albis schon mit einem Teileinstau des Rückhaltebeckens an einzelnen Stellen praktisch ausgeschöpft ist und somit stellenweise effektiv tiefer ist, als die in früheren Studien für den Gesamtabschnitt ermittelte Gerinnekapazität von $16 \div 18\text{ m}^3/\text{s}$. An einer kritischen Stelle musste sogar mit Sandsäcken ein Überlaufen des Bachbetts verhindert werden. Aufgrund dieser Erkenntnisse werden in einem nächsten Schritt lokale Baumassnahmen untersucht, um die Gerinneabflusskapazität unterhalb des Rückhaltedamms möglichst erhöhen zu können. Bis diese Massnahmen realisiert sind, ist die Drosselöffnung in der Höhe um 14 cm verkleinert worden. Der Ersteinstau des Rückhaltebeckens hat zudem gezeigt, dass die installierte Damm- instrumentierung weitgehend einwandfrei funktioniert hat. Beim Erreichen der Kote 506.00 m ü.M. (9 m über der Schwelle der Drosselöffnung) musste zwar ein Ausfall der automatischen Pegelsonde verzeichnet werden. Zeitpunkt und Höhe des Maximalstaus konnte dank Beobachtungen des Stauspiegels und der optischen Wasserstandsanzeige im Becken ermittelt werden (Bild 17).

Das automatische Piezometer (P3) auf der Unterwasserseite des linken Widerlagers hat während dem Ersteinstau ein Anstieg des Sickerwasserspiegels von

rund 3 m verzeichnet. Dieser maximal beobachtete Grundwasserspiegel war identisch mit der Höhenlage der zerklüfteten Sandsteinschicht und hat die Stabilität des linken Widerlagers in keiner Weise gefährdet. Aufgrund dieser Beobachtungen wurde nachträglich entlang des auf der Luftseite des linken Widerlagers gelegenen Weges eine Drenageleitung eingebaut, um allfällige Sickerwasser kontrolliert abzuleiten.
