Zeitschrift: Wasser Energie Luft = Eau énergie air = Acqua energia aria
Herausgeber: Schweizerischer Wasserwirtschaftsverband
Band: 101 (2009)
Heft: 1

Artikel: Entlandungen von Stauanlagen
Autor: Baumann, Remo
DOI: <https://doi.org/10.5169/seals-941906>

Entlandungen von Stauanlagen

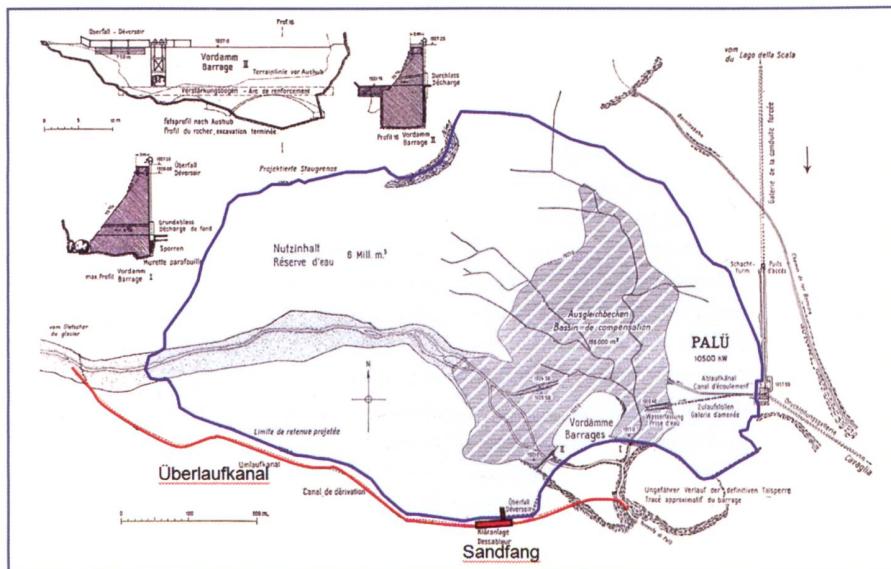
Bild 1. Projekt Palüsee 1926.

Bereits im Jahre 1926 wurde für die geplante Stauanlage Palü ein aus heutiger Sicht wieder innovatives Konzept verfolgt: Dieses sah vor, den Bach nicht durch den Speicher, sondern um diesen herum zu führen. Das gefasste Wasser sollte über einen Sandfang ins Staubecken geleitet werden. Da die Stauanlage Palü 1926 nicht wie vorgesehen ausgebaut werden konnte, kam dieses Konzept jedoch nicht zur Ausführung. Vom Gesamtprojekt wurden lediglich die wasserseitigen Vordämme erstellt. Auf den geplanten Umgehungskanal und den Sandfang wurde verzichtet. Man war sich einig, dass diese Anlagen bei einem

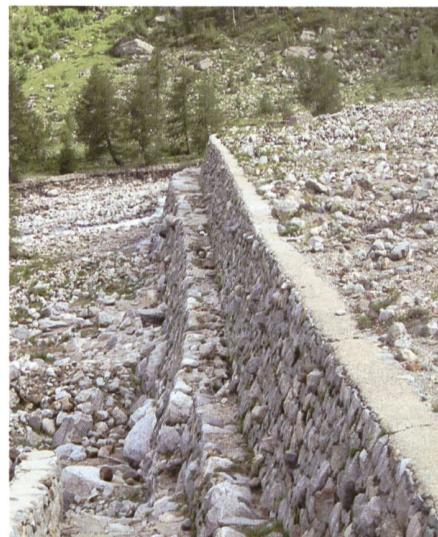
Bild 2. Kiesfang vor der Mündung des Palübaches in den Palüsee.

weiteren Ausbau zu einem späteren Zeitpunkt realisiert werden könnten. In der Zwischenzeit sollte ein Kiesfang im Vorfeld des Palüsees das Geschiebe aufhalten. Der ursprünglich vorgesehene Ausbau des Palüsees fand aus verschiedenen Gründen bis heute nicht statt. Der Kiesfang wurde deshalb Ende der 80er-Jahre bereits zum zweiten Mal erhöht.

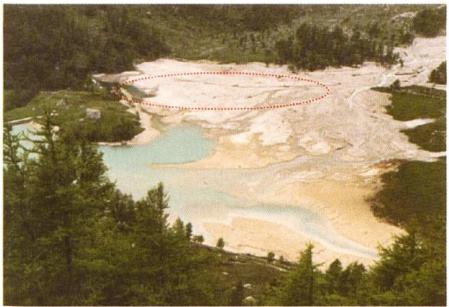
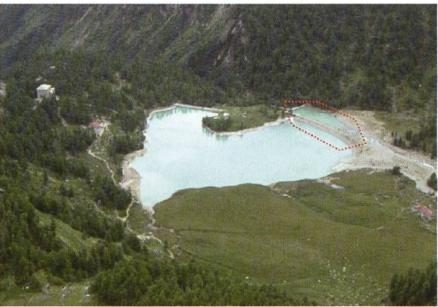
Bilder 3 und 4. Stauanlage Palü vor dem Bau der Kiesschleuse und heute mit seitlicher Entnahme.

Erst 1993, nachdem der Stausee über Jahre nicht mehr gespült wurde, realisierte man das ursprüngliche Konzept mit Anpassungen. Der Palübach wird seither um den Palüsee herum geführt. Der Geschiebeeintrag konnte durch diese Massnahme massiv verringert werden. Auf den Bau eines eigentlichen Sandfanges vor dem Einlass ins Staubecken wurde verzichtet, mit der Konsequenz, dass der See mit der Zeit dennoch, allerdings bedeutend langsamer, verlandet.

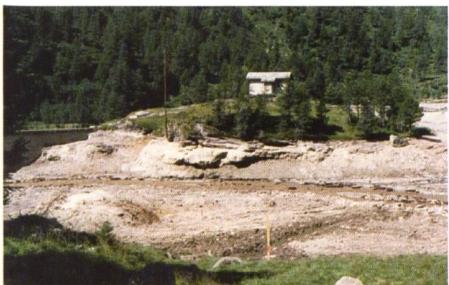
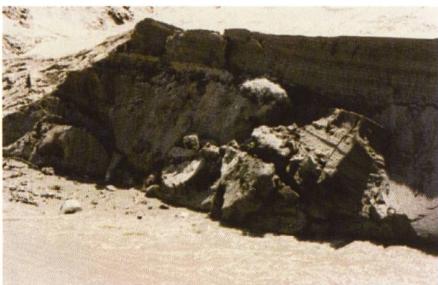
Bilder 5 und 6. Während der Ausbaggerung des Palübeckens.

Nachdem die «Umfahrung» des Palüsees fertig erstellt war, wurden die Feststoffe aus dem See entfernt. Dazu wurden zuerst Saugbagger eingesetzt. Mit den vorgesehenen kleinen Baggern funktionierte das dann nicht so richtig, die Maschinen konnten die zähen Ablagerungen nicht effizient baggern, so dass man auf eine «brachialere» Methode umstieg und das Material mittels Raupenbaggern und so genanntem kanalisiertem Spülen abtrug. Dabei wird ein Kanal durch das Be-

cken gebildet und mit den Raupenbaggern laufend Material in diesen Kanal geworfen. Das einmal gelockerte Material wird durch die Schleppkraft des Wassers mühelos abtransportiert. Der Nachteil dieser Variante ist, dass eine Dosierung des Vorfluters im Gegensatz zu einem kontinuierlichen Abbau mit Saugbaggern nur schwer einzuhalten ist. Wie die im Zusammenhang mit der Ausbaggerung durchgeföhrten Schwebstoffmessungen in den unterliegenden Bächen zeigten, waren einzelne Spitzen der Feststoffkonzentrationen nicht zu vermeiden. Limnologische Untersuchungen im Lago di Poschiavo bestätigten aber, dass durch die Spülung des Palüsees keine negativen Einwirkungen auf das Gewässer und seine Bewohner eintraten. Im Gegenteil wurde im Untersuchungsbericht festgehalten, dass der Schwebstoffeintrag in die Gewässer vor allem im See Vorteile mit sich brachte. Der Sauerstoffeintrag auch in tiefe Zonen des Lago di Poschiavo, der nur dank dem Schwebstoffeintrag möglich war, erwies

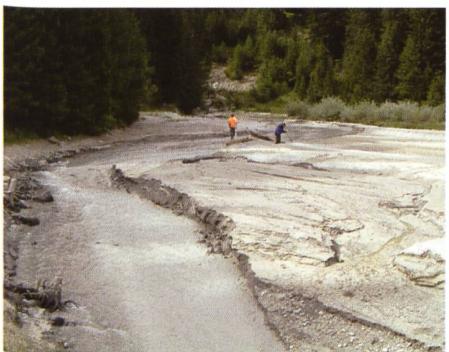
Bild 7. Verlandeter Lagh da Braita.

Das Braitabecken, ein Stauweiher im Puschlav, verlandet üblicherweise innert kürzester Zeit. Dieses und der Stausee Schlappin sind die einzigen Anlagen von Rätia Energie, bei welchen während der Planung die Problematik der Verlandung nicht berücksichtigt wurde.

Nur durch jährliches Spülen, das auch nur während bestimmten Tagen im Jahr durchgeführt werden darf, kann verhindert werden, dass der Weiher total verlandet.

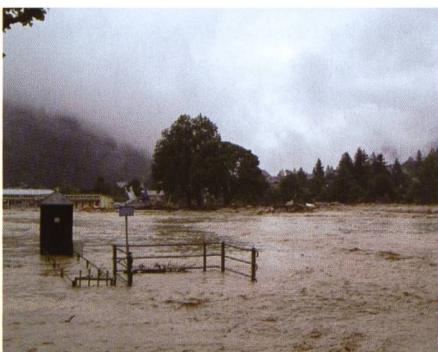
Bild 8. Aeujabecken während dem Hochwasser 2005.

Das Aeujabecken, schon vom Namen her mit lauter Selbstlauten ein Kuriosum, war nach dem Hochwasser im Jahr 2005 nicht wieder zu erkennen. Das Becken liegt ähnlich wie der Palüsee seitlich des Flusses (Landquart), und das gefasste Wasser wird über einen Sandfang in den Staubereich eingeleitet. Zusätzlich fliesst durch einen Kanal das Wasser des Kraftwerk Klosters direkt in das Ausgleichsbecken. Während dem Hochwasser im Jahre 2005 überströmte die Landquart allerdings die Schutzdämme und Wasser gelang ungehindert ins Becken. Dass mit dem Wasser auch Feststoffe ins Becken flossen, war dabei anzunehmen. Im Becken sammelten sich innerhalb des kurzen Ereignisses über 40 000 m³ Material an. Für das Dorf Klosters war dies ein Glücksfall, sonst wäre das Material ins Dorf geschwemmt worden und hätte noch weit verheerendere Schäden verursacht, als ohnehin auftraten.

Das Becken hat einen Entnahmeturm ungefähr in Seemitte. Dieser dient als eigentlicher Auslauf. Einen Grundablass, wie das eigentlich üblich ist, hat das Aeujabecken nicht. Es ist ein sogenanntes Grundwasserbecken und nutzt auch die Zuflüsse aus dem Untergrund. Der Entnahmeturm stand nach dem Hochwassereignis komplett im Schutt (Schlamm, Autos, Wohnwagen, Holz usw.).

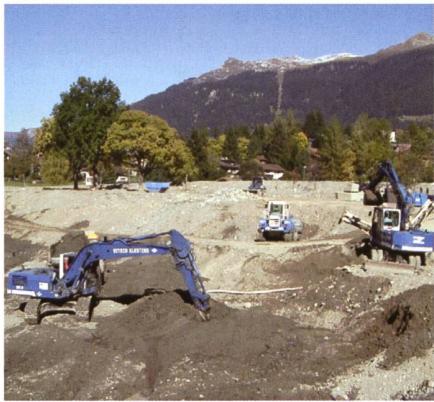
Bild 9. Ausbaggerung des Aeujabeckens nach dem Hochwasserereignis von 2005.

dert werden. Dazu kam zuerst nur der Einsatz eines Saugbaggers in Frage. Es war übrigens schwierig, in kurzer Zeit einen solchen zu organisieren, da auch andernorts mit ähnlich gelagerten Problemen gekämpft wurde. Der Saugbagger trug die obersten vier Meter Schlamm ab und pumpte gleichzeitig das Wasser weg. In der Zwischenzeit wurde ein Umleitstollen von rund 150 m Länge erstellt, der es erlaubte, das aus dem Kraftwerk Klosters anfallende Wasser ums Becken herumzuführen. Für die Durchführung der Baggerung musste zu dieser Zeit nicht auf die Schwebstoffkonzentration in der Landquart Rücksicht genommen werden, da

Nachdem das Wasser abgepumpt und die oberen ca. vier Meter entschlammmt waren, konnte man sich mit Raupenbaggern ins Becken hinein arbeiten und schliesslich den ursprünglichen Zustand wieder herstellen.

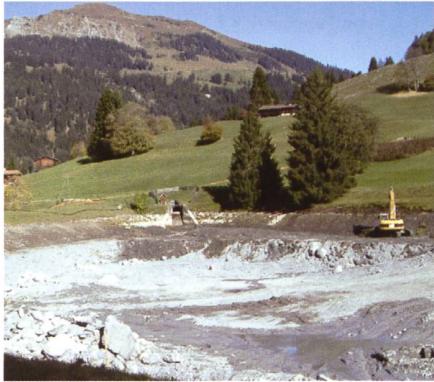
Bild 10. Plävigginbecken während Optimierung des Stauvolumens.

Bild 10 zeigt das Plävigginbecken. Dieses Ausgleichsbecken des Kraftwerks Küblis liegt direkt oberhalb der Zentrale. Wie auch beim Becken Palü und beim Aeujabecken wird auch in dieses Wasser über einen Sandfang dem Becken zugeleitet. Im Becken sammeln sich deshalb üblicherweise lediglich Feinsedimente an. Da der Sandfang nicht ideal ausgebaut wurde und auch durch den Kraftwerksbetrieb oftmals auch trübster Wasser anfällt, verlandet der See trotzdem in regelmässigen Abständen und musste bisher alle rund 15 Jahre ausgebaggert werden. In Pläviggin stellte sich eine ganz besondere Aufgabe. Im Zuge der Erneuerung des Kraftwerkes wurde festgestellt, dass es sinnvoll wäre, wenn dem Betrieb zur Bewirtschaftung künftig das doppelte Nutzvolumen zur Verfügung stünde. Eine Erhöhung der Staukote hätte eine Neukonzessionierung nach sich gezogen. Über die Tiefe des Beckens war in den Konzessionsunterlagen nirgends etwas dokumentiert. Deshalb konnte das Becken im Rahmen der laufenden Konzession zur Vergrösserung seines Inhalts ausgebaggert werden. Dazu wurden rund 30 000 m³ Moräne und Fels abgebaut. Vorgängig mussten auch die Verlandungen, rund 10 000 m³, im Becken abgetragen werden. Die gesamten Arbeiten erfolgten konventionell, stellenweise mussten Lockerungssprengungen im Fels erfolgen. Das Material wurde in nächster Umgebung

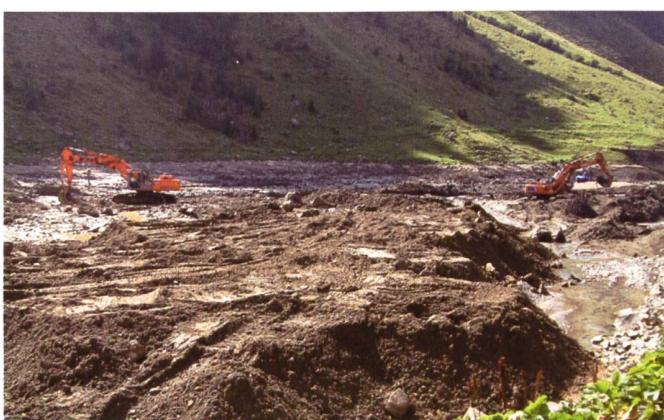
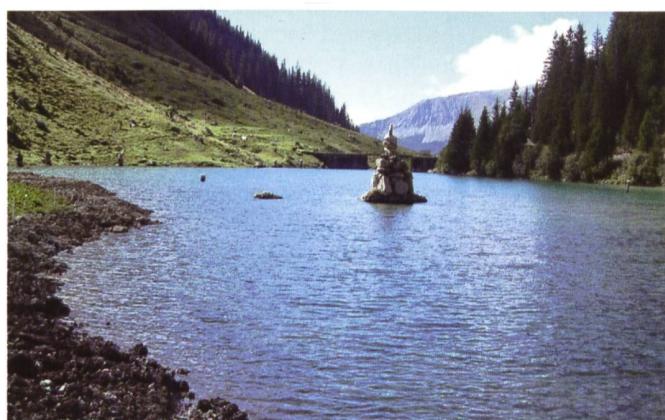
Bilder 11 und 12. Schlappinsee während und nach der Ausbaggerung.

Während dem Hochwasser im Prättigau im Jahre 2005 wurde auch das Becken in Schlappin in Mitleidenschaft gezogen. Mit der Methode «kanalisiertes Spülen» wurde auch dieses innerhalb kürzester Zeit gereinigt. Diese Methode nutzt die Schleppkraft des Wassers, welche durch das Kanalisieren entsprechend erhöht wird, um den Abtransport der laufend ins Wasser geworfenen Ablagerungen zu gewährleisten. Auch in diesem Falle konnten erhöhte Feststoffkonzentrationen in Kauf genommen werden, da die Landquart durch das Hochwasser bereits stark vorbelastet war.
