**Zeitschrift:** Wasser Energie Luft = Eau énergie air = Acqua energia aria  
**Herausgeber:** Schweizerischer Wasserwirtschaftsverband  
**Band:** 102 (2010)  
**Heft:** 2

**Artikel:** Anhebung und Schrägstellung der Stalenmoosbrücke in Rüschegg  
Heubach zur Verbesserung der Hochwassersicherheit  
**Autor:** Herzog, Beatrice / Wenger, Hansmathis / Monney, Judith  
**DOI:** <https://doi.org/10.5169/seals-941652>

# Anhebung und Schrägstellung der Stalenmoosbrücke in Rüschegg Heubach zur Verbesserung der Hochwassersicherheit

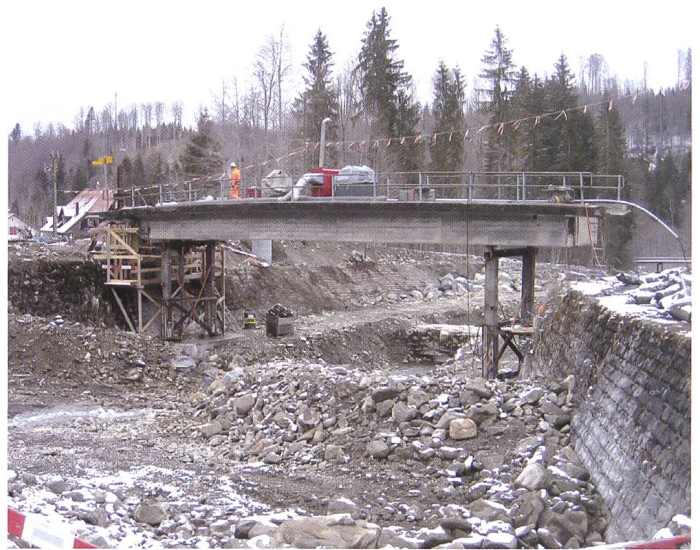
**Bild 5. Die angehobene Brücke während der Betonarbeiten an den Widerlagern. Die Stahlkonstruktionen unter der Brücke dienen der Pressenführung und -stabilisierung.**

Die hydraulischen Pressen wurden auf Ortsbetonfundamente in der Bachsohle abgestützt. Die Ablagerungen im Bachkegel des Schwarzwassers sind stark wechsellagrig. In dem häufig sehr groben Kies sind örtlich siltig-tonige Linsen eingelagert. Auf der linken Bachseite konnte eine einfache Fundamentplatte in tragfähigem Baugrund betoniert werden. Beim Aushub für das rechte Pressen-Fundament zeigte sich, dass der Untergrund hier sehr feinkörnig ist und einen hohen Tongehalt aufweist. Deswegen wurden auf dieser Seite insgesamt sechs Mikropfähle vom je 8 m Länge versetzt und mit einem Joch verbunden. Darauf wurde schliesslich die Stahlkonstruktion für die Pressenführung angeordnet.

1.50 m über die ursprüngliche Lage anheben. Damit bestand genügend Platz, um die Widerlager anzupassen. Die Brücke blieb während dieser Phase auf der Stahl-Hilfskonstruktion stehen (Bild 5). In Bezug auf das Hochwasserrisiko war dies die heikelste Phase und die Arbeiten wurden raschmöglichst voran getrieben. Zusätzlich wurden konstant Baumaschinen und Maschinisten auf Pikett gehalten und die Wetterentwicklung verfolgt, um notfalls intervenieren zu können.

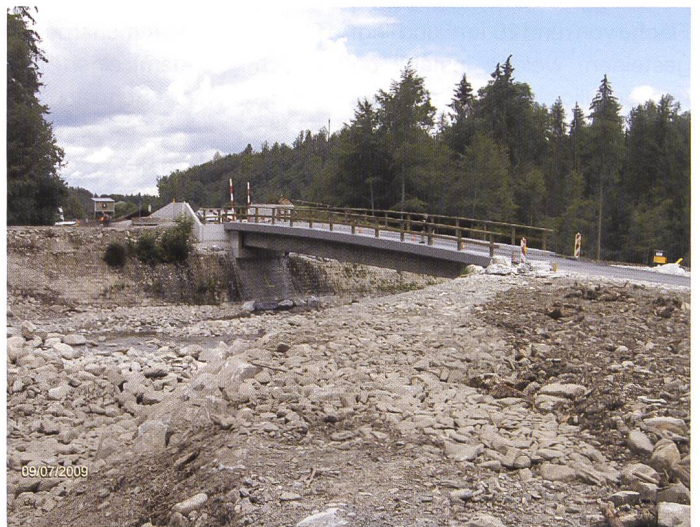
**Bild 6. Stalenmoosbrücke, Blick zum linken angehobenen Ufer mit Stirnmauern für die Dammerhöhung und Dammbalkenverschluss. Der linke Schutzdamm ist auf dem Bild noch nicht geschüttet.**

- Dammerhöhung am linken Ufer. Im Bereich der Fahrbahn an der Brückenauffahrt muss der Damm unterbrochen werden. Diese Scharte kann mit Damm-balken verschlossen werden.

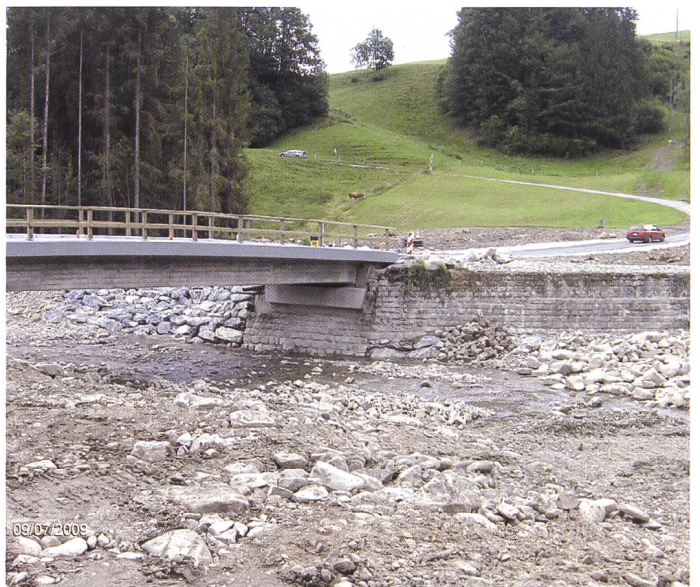
**Bild 7. Stalenmoosbrücke, rechtes Ufer mit abgesenktem Überlastkorridor und Strassenwanne.**

- Auf der rechten Flussseite wird ein Entlastungskorridor mit einer Kapazität von rund 50 m<sup>3</sup>/s erstellt. Dazu wird der bestehende Wald gerodet und das Terrain abgesenkt. Wenn der Durchflussquerschnitt der Brücke zu klein wird, können Wasser, Geschiebe und Holz über den vollständig offenen Korridor fließen. Der Entlastungskorridor wurde durch eine Zonenplanänderung planerisch gesichert.

Die Anhebung des linken Ufers veränderte die vertikale Linienführung der betroffenen Gemeindestrasse erheblich. Der gesamte Strassenkörper wurde auf einer Länge von rund 200 m abgebrochen und neu gebaut. Linksseitig entstand durch die Anhebung eine ausgeprägte Kuppe, rechtsseitig der Brücke im Überlastkorridor eine Wanne. Die Ausrundungsradien wurden wie folgt gewählt:
