**Zeitschrift:** Wasser Energie Luft = Eau énergie air = Acqua energia aria  
**Herausgeber:** Schweizerischer Wasserwirtschaftsverband  
**Band:** 102 (2010)  
**Heft:** 2

**Artikel:** Ereignisanalyse Eichberg und Oberriet, Hochwasser vom 8. August 2009  
**Autor:** Schälchli, Urs / Brändle, Ralph  
**DOI:** <https://doi.org/10.5169/seals-941653>

# Ereignisanalyse Eichberg und Oberriet, Hochwasser vom 8. August 2009

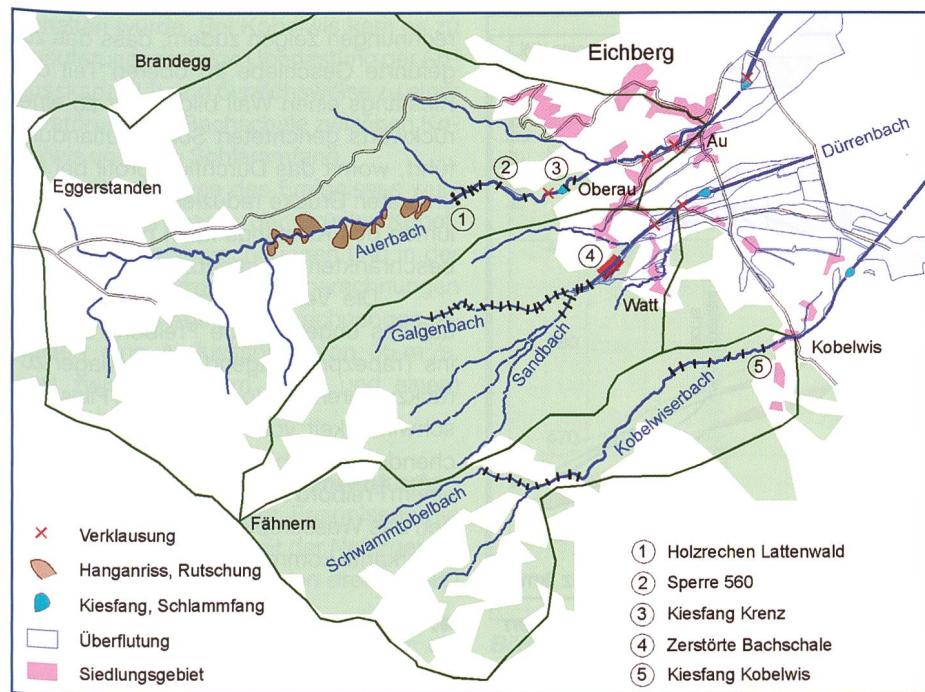
Bild 1. Einzugsgebiete von Auer-, Dürren- und Kobelwiserbach.

Am Nachmittag des 8. August 2009 fand im St. Galler Rheintal, zwischen den Fähnern, Eichberg und Oberriet, ein heftiges Gewitter statt. In allen verfügbaren Niederschlagsmessstationen wurden mit maximalen Niederschlagshöhen von 54 mm/d keine ausserordentlichen Werte registriert. Die Radarbilder von MeteoSchweiz zeigen, dass sich die Starkniederschläge auf die oberen Einzugsgebiete von Auer-, Dürren- und Kobelwiserbach konzentrierten

(Bild 1), wobei Werte von über 100 mm/d erreicht wurden. Der Grossteil der Niederschläge fiel innerhalb einer Stunde.

Der Dürrenbach, der die Ostflanke der Fähnern entwässert, umfasst ein Einzugsgebiet von 3.6 km<sup>2</sup> (Bild 1). Das Einzugsgebiet ist gekennzeichnet durch grosse Bergsturz- und Rutschmassen mit geringer bis mittlerer Bewegungsdynamik. Im oberen Einzugsgebiet teilt sich der Dürrenbach auf in den Galgenbach und den

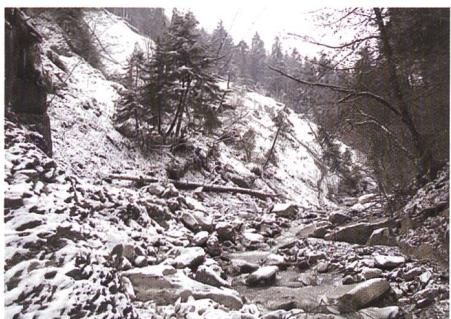
**Bild 2. Tobelstrecke Auerbach. Grosser Hangrutsch mit abdriftenden Baumgruppen. Blick flussaufwärts.**

Während dem Ereignis vom 8. August wurden dem Auerbach durch Hangrutsche, aus Runsen, Seitenbächen, Ufer- und Sohlenerosion grosse Geschiebe- und Schwemmholzmengen zugeführt. Zur Bestimmung der Abflussspitzen und der transportierten Geschiebefracht wurden morphologische Modellberechnungen mit dem Programm MORMO durchgeführt. Das eindimensionale Modell ermöglicht die Nachrechnung von Abflussganglinien unter Berücksichtigung des Geschiebetribs und Sohlenveränderungen. Sohlenmaterial und Geschiebe werden je mit dem d90 und dem mittleren Korndurchmesser dm berücksichtigt (d90 bezeichnet die Korngrösse einer Mischung, wo 90 Gewichtsprozent feiner sind).

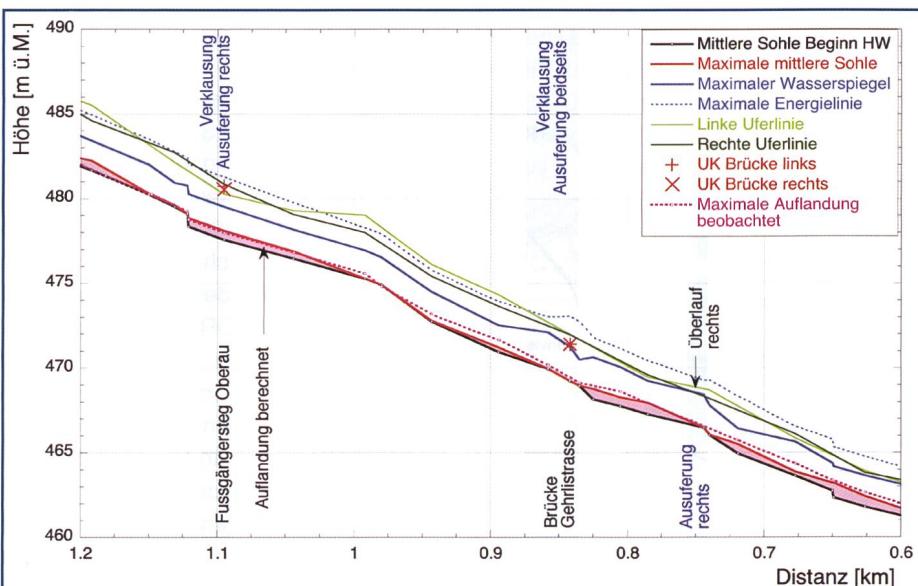
**Bild 3. Auerbach. Längenprofil Dorfstrecke (Ausschnitt) mit dem Verlauf der mittleren Sohle vor dem Ereignis, der berechneten und beobachteten maximalen mittleren Sohle, der maximalen Wasserspiegellage und Energienlinie, den Uferlinien und den Brückenunterkanten.**

Feld kartierten maximalen Auflandungshöhen und die beobachteten Ausuferungen mit den Berechnungsresultaten mit genügender Genauigkeit übereinstimmten (Bild 3). Daraus resultierte eine Abflussspitze von 65 m<sup>3</sup>/s, eine Geschiebezufluss von 3500 m<sup>3</sup> vom Oberwasser sowie eine Zufuhr von 500 m<sup>3</sup> aus Ufererosion.

was leicht unter einem HQ<sub>100</sub> (70–75 m<sup>3</sup>/s) liegt. Die Geschiebezufluss aus der Tobelstrecke von rund 10000 m<sup>3</sup> wurde bis zur Dorfstrecke durch die Rückhalteräume auf 3500 m<sup>3</sup> reduziert, und von den 1600 m<sup>3</sup> Schwemmholz erreichten 650 m<sup>3</sup> die Dorfstrecke. Die ausgesprochen hohe Schwemmholzfracht führte zusammen mit den Sohlenauflandungen zur Teilverklausung von zwei Brücken, wodurch der Wasserspiegel so weit angehoben wurde, dass es zu Ausuferungen nach Oberau und Au kam. Bei der Brücke Gehrlistrasse ist die Abflusskapazität auch ohne Verklausung ungenügend, und bei km 0.75 kommt es auch ohne Sohlenauflandungen zu rechtsseitigen Ausuferungen (Bild 3). In zwei Abschnitten kam es zur Erosion des Prallhangs (Bild 4).

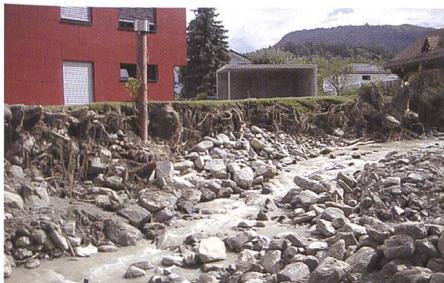
**Bild 4. Auerbach. Ufererosion Oberau. Blick flussaufwärts. (Foto Bänziger Partner AG).**

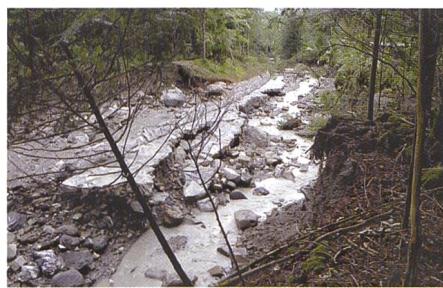
**Bild 5. Dürrenbach. Zerstörte Bachschale. Blick in Fließrichtung. (Foto Bänziger Partner AG).**

Während dem Ereignis vom 8. August wurden in den obersten, unverbauten Einzugsgebieten von Galgen- und Sandbach grosse Geschiebemengen mobilisiert, die bei verklausten Durchlässen und in den Sperrenfeldern mehrheitlich abgelagert wurden. Flussabwärts des Zusammenflusses von Galgen- und Sandbach wurde die Bachschale zerstört, wodurch rund 5000 m<sup>3</sup> Geschiebe und 300 m<sup>3</sup> Schwemmholz mobilisiert wurden (Bild 5). Auf dem Schwemmkegel kam es zur Vollverklausung zweier Brücken, infolgedessen die Bachschale vollständig mit Geschiebe aufgefüllt wurde und der Dürrenbach beidseits des Gerinnes abfloss (Bild 6).

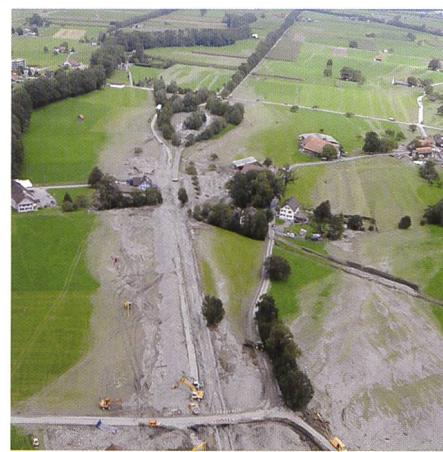
**Bild 6. Schwemmkegel Dürrenbach. Aufgefüllte Bachschale mit Übersarungen und Geschiebesammler (Hintergrund). (Flugbild Kapo ZH).**

Zur Analyse des Ereignisses wurden in mehreren Eichprofilen mit Hochwasserspuren hydraulische Berechnungen und in der Bachschale morphologische Modellberechnungen durchgeführt. Aus den Berechnungen resultierte ein Spitzenabfluss von 55 m<sup>3</sup>/s, was etwa einem HQ<sub>200</sub> entspricht. Ohne Verklausung wäre es einzlig bei der untersten Brücke zu einem Zuschlagen des Durchflussprofils mit entsprechenden Ausuferungen gekommen (Bild 7). Die morphologischen Modellberechnungen zeigen zudem, dass das zugeführte Geschiebe im oberen Teil des Kiesfangs einen Wall bildet, der zu einer rückwärts gerichteten Sohlenauflandung führt, womit das Durchflussprofil bei der untersten Brücke reduziert wird. Das Volumen des Kiesfangs kann nur zu einem beschränkten Teil genutzt werden.

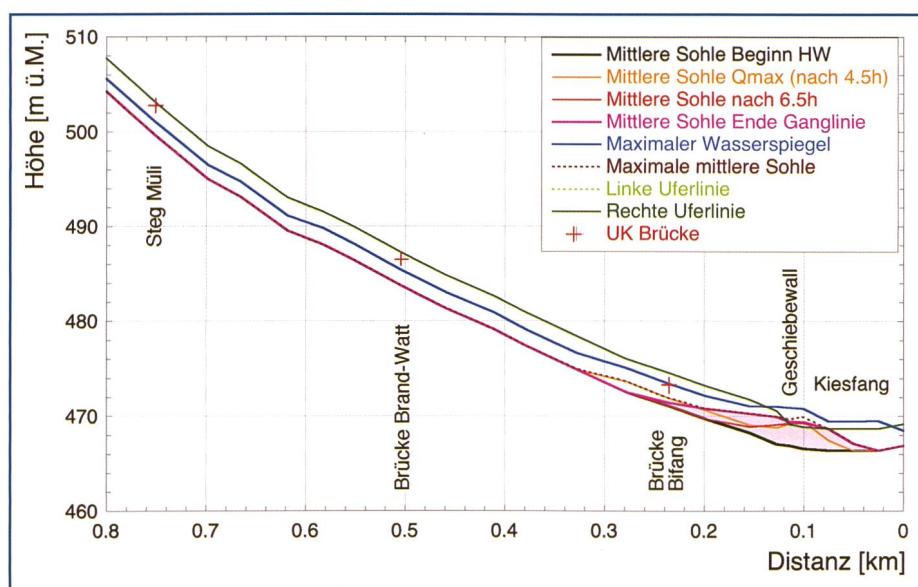
**Bild 7. Bachschale Dürrenbach. Längenprofil der mittleren Sohle zu verschiedenen Zeitpunkten, dem maximalen Verlauf der mittleren Sohle und des Wasserspiegels, den Uferlinien und den Brückenunterkanten.**

Die Verklausung der Brücken ist auf das ungenügende Freibord und die ins Trapezprofil ragenden Widerlager zurückzuführen. Infolge der hohen Fließgeschwindigkeit von 5–6 m/s mit entsprechender Wellenbildung kann es bereits bei einem Freibord von 1 m zu einem Anschlagen des Wasserspiegels an der Brückenunterkante kommen.

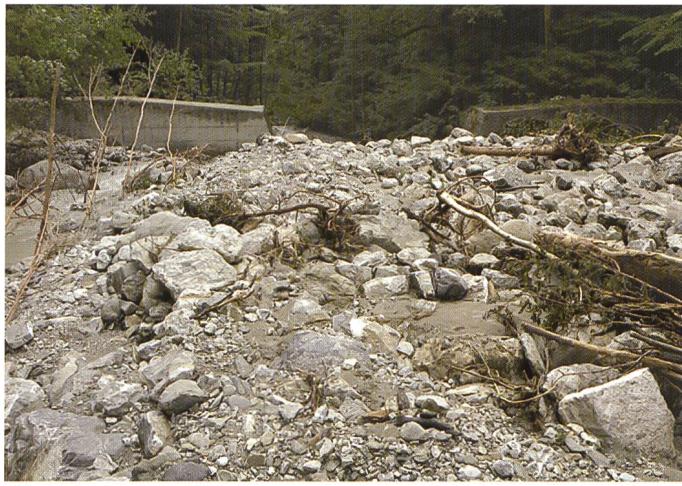
**Bild 8. Kobelwiserbach. Geschiebeablagerungen flussaufwärts einer Wildbachsperrre. Blick flussabwärts. (Foto Bänziger Partner AG).**

Während dem Ereignis vom 8. August wurde im oberen Einzugsgebiet des Schwammtobelbachs infolge Ufererosion und Hangrutschungen viel Geschiebe mobilisiert und in den folgenden Sperrenfeldern teilweise wieder abgelagert. Im mittleren, unverbauten Abschnitt nahm die Geschiebeführung wieder zu, worauf sich das Material im Oberwasser der grossen Sperren und im Kiesfang weitgehend ablagerte (Bild 8). Wegen der Gewässergrösse und den vergleichsweise schmalen Ufererosionen wurde wenig Schwemmholtz mobiliert (max.  $170 \text{ m}^3$ ), das wiederum zum Grossteil in den Rückhalteräumen zurückgehalten wurde. Bei Kobelwis kam es zu Ausuferungen infolge Überlastung der Abflusskapazität und bereichsweise zu einer Zerstörung der Bachschale zwischen Kobelwis und dem Schlammfang.

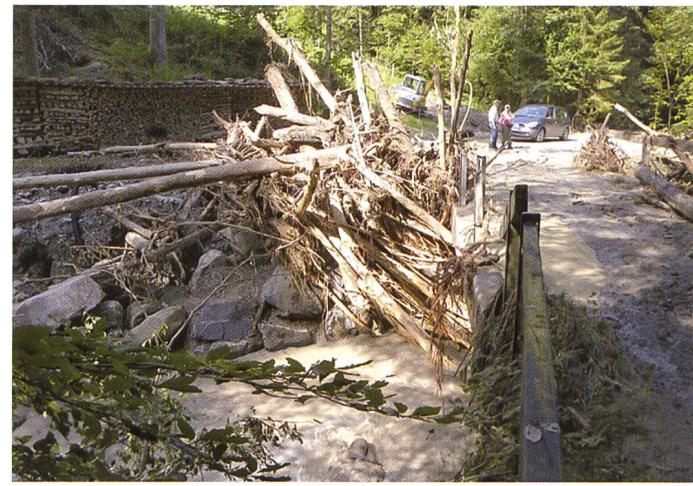
Die Verklausung von Brücken wird durch Sohlenuflandungen, vorspringende Widerlager und unverschalte Brückenträger stark begünstigt. Bereits Teilverklausungen im Widerlagerbereich führen zu einer starken Anhebung des Wasserspiegels (Bild 9). Bei hydraulischen Berechnungen (Projekte, Gefahrenkarte) kann dies direkt in einer Verschmälerung des Durchflussprofils berücksichtigt werden.

**Bild 9. Teilverklausung am Widerlager einer Brücke am Auerbach. (Foto Bänziger Partner AG).**

- Auerbach: Weitgehender Schwemmholtzrückhalt, sodass Teilverklausungen vermieden werden können. Dosierter Geschieberückhalt, sodass übermässige Auflandungen (infolge Überlastung) vermieden werden können. Ufersicherungen und Anpassungen bei Brücken.
- Dürrenbach: Reduzieren der Verklausungswahrscheinlichkeit bei den Brücken. Verhindern einer rückwärts gerichteten Auflandung ab Kiesfang durch Absenken der Endschwelle und Bereitstellen eines ausreichenden Auffangvolumens (Unterhalt).
- Kobelwiserbach: Reduzieren der Verklausungswahrscheinlichkeit von Brücken sowie wasserbauliche Massnahmen zur Verbesserung der Strömungsverhältnisse.
