**Zeitschrift:** Wasser Energie Luft = Eau énergie air = Acqua energia aria  
**Herausgeber:** Schweizerischer Wasserwirtschaftsverband  
**Band:** 103 (2011)  
**Heft:** 1

**Artikel:** Neubau Kleinwasserkraftwerk Alpbach in Kandersteg  
**Autor:** Richli, Thomas  
**DOI:** <https://doi.org/10.5169/seals-941795>

# Neubau Kleinwasserkraftwerk Alpbach in Kandersteg

Thomas Richli

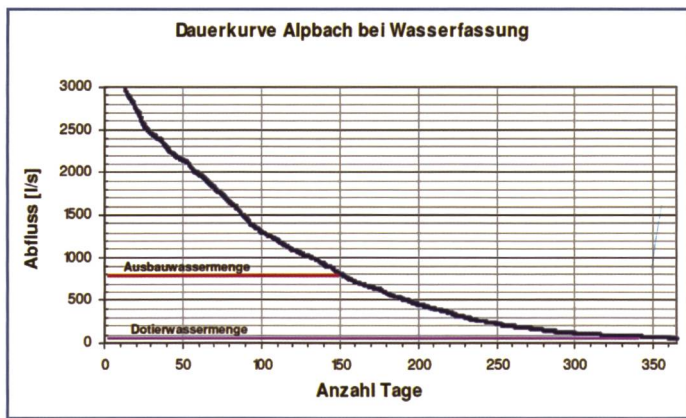
Bild 2. Dauerkurve Alpbach.

Die Ausbauwassermenge beträgt 800 l/s. Gemäss Dauerkurve wird diese Menge an rund 150 Tagen im Jahr erreicht oder überschritten. Das Kraftwerk produziert Strom, welche sich nach der Wasserführung des Alpbachs richtet. Die Dotierwassermenge beträgt 70 l/s.

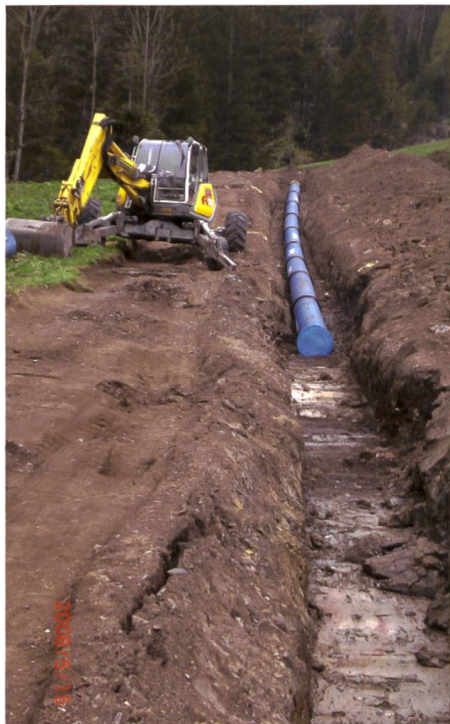
**Bild 8. Versetzte Druckleitung in Etappe 1 (oberhalb Maschinenhaus).**

Im Normalfall wurde ein Graben von bis zu 150 m Länge ausgehoben. Im nächsten Arbeitstag konnten die Gussrohre von oben nach unten verlegt und mit dem vorhandenen Aushub wieder eingedeckt und geplant werden. Auf der Zwischenplanie wurden die drei Kabelschutzrohre  $d = 120$  mm eingelegt, eingedeckt und wieder anhumusiert. Drei Leitungsetappen von 1180 m Länge wurden zwischen April und September 2008 erstellt.

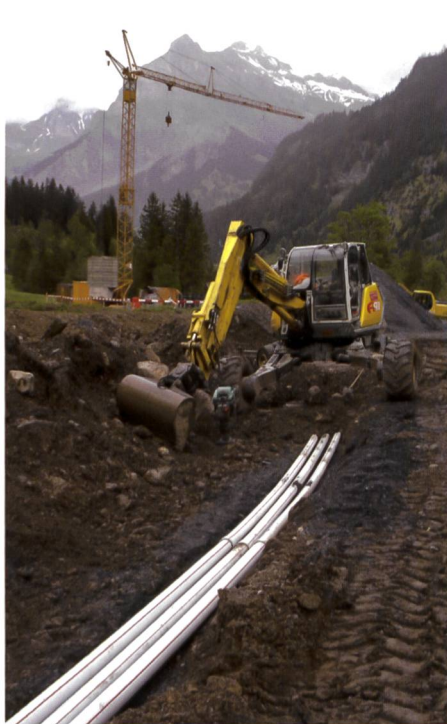
**Bild 9. Eindecken der 3 Kabelschutzrohre in Etappe 1 (oberhalb Maschinenhaus).**

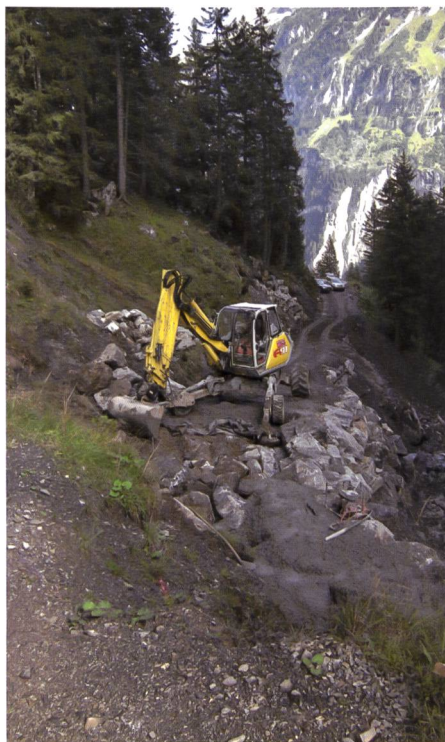
**Bild 11. Erstellen Baupiste als Fundament für Druckleitung in Etappe 4.**

Das Kernstück für den Druckleitungsbau war die Etappe 4, im Bereich der Schlucht bis zur Fassung. Hier durften einerseits die geschützten Kalkquellflure nicht beschädigt werden. Andererseits gibt es einen Bereich mit Hangrutschungen und es bestand nur ein einfacher Wanderweg, welcher nicht mit Maschinen befahren werden konnte. Somit musste zuerst eine stabile Baupiste erstellt werden. Die Baupiste diente dann als Fundament für die Druckleitung. Der Bau dieser Piste war aufwendig, mussten doch über 1200 t Blocksteine, 250 m<sup>3</sup> Hinterbeton als Sicherung und 500 m<sup>3</sup> Kies zugeführt und eingebaut werden. Im weiteren war beim Eingang zur Schlucht der Einbau eines Holzkastens zur lokalen Stabilisierung des Hanges notwendig. All diese baulichen Massnahmen dauerten rund vier Monate und trugen dazu bei, dass der Untergrund stabilisiert werden konnte. Nach dem Verlegen der Druckleitung und der Kabelschutzrohre wurden diese wieder zugeschüttet und der Wanderweg wiederhergestellt. Leider konnten diese Arbeiten nicht alle im Jahr 2008 abgeschlossen werden, da der Winter Einzug hielt. Es folgte ein Arbeitsunterbruch von fünf Monaten, so dass erst im Sommer 2009 die Arbeiten abgeschlossen werden konnten.

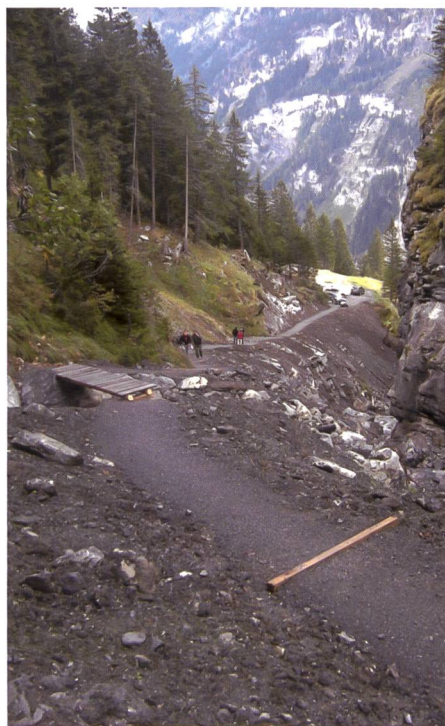
**Bild 12. Versetzte Druckleitung in Etappe 4 im Dezember 2008.**

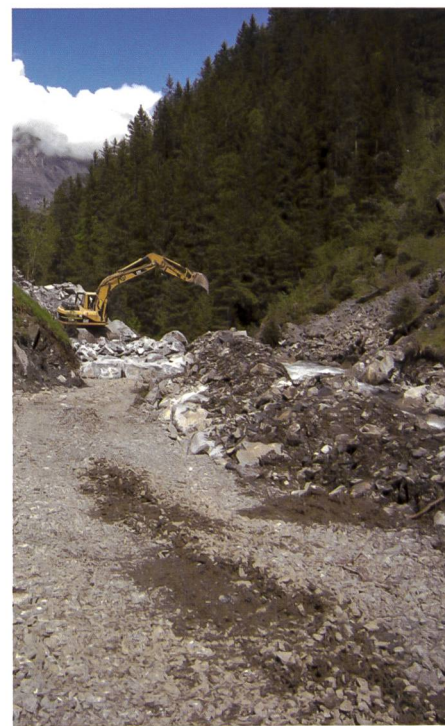
**Bild 13. Eingedeckte Druckleitung in Etappe 4 mit neuem Wanderweg im Herbst 2009.**

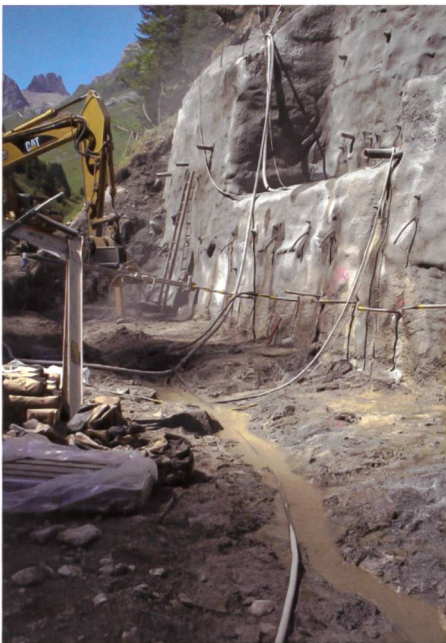
**Bild 15. Nagelwand bei Fassung.**

die Aushubarbeiten im «Trockenen» ausgeführt werden konnten. Infolge des steilen Geländes war als Sicherung eine 10 m hohe und 65 m lange Nagelwand zu erstellen. Der Bau dieser Wand erfolgte in verschiedenen Etappen (dem Aushub folgend von oben nach unten). Zur Sicherung wurden 185 Injektionsanker, mit einer maximalen Einbaulänge von 11 m versetzt. Einige Anker wurden einer Zugprobe von 240 kN unterzogen. Insgesamt wurde eine Spritzbetonfläche von 550 m<sup>2</sup> mit einer mittleren Stärke von 20 cm eingebaut. Infolge der notwendigen Arbeitsetappierung dauerten die gesamten Sicherungsarbeiten rund acht Wochen.

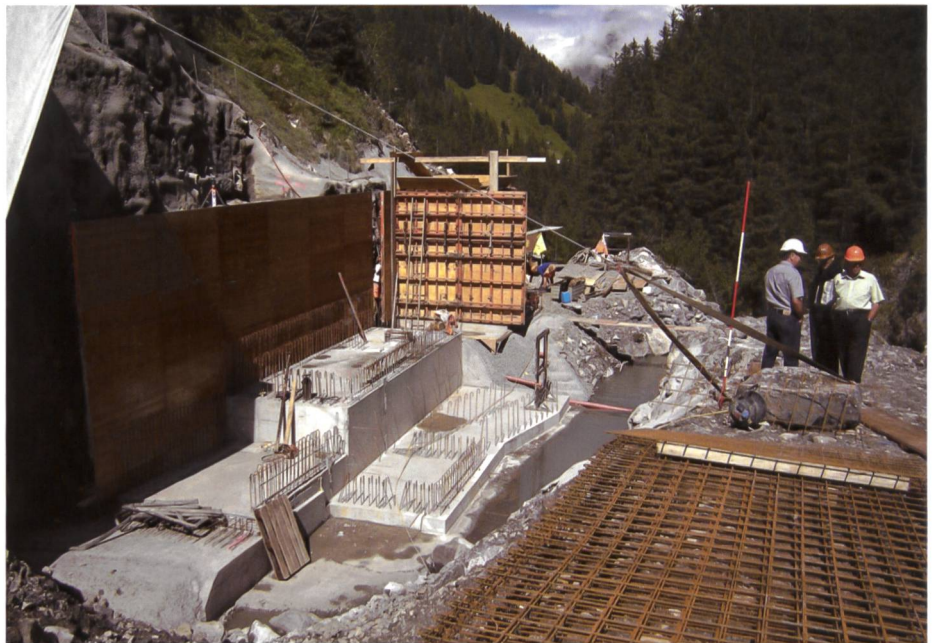
**Bild 16. Erstellen des IDM-Schachtes (eingeschalt) mit Sicht auf Absatz des Einlaufbeckens.**

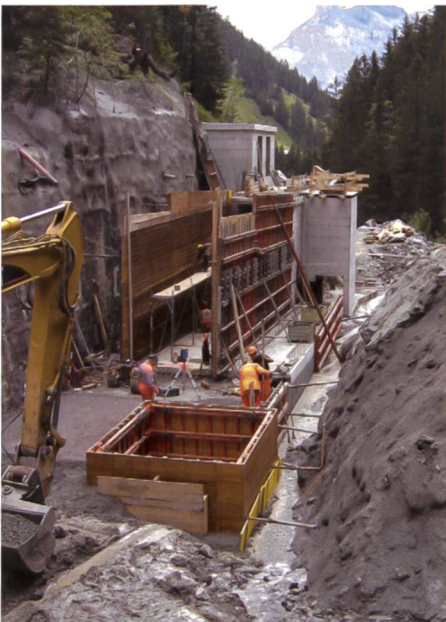
**Bild 17. Sicht auf eingeschaltetes Entsanderbauwerk (rechts Damm mit Bachumleitung).**

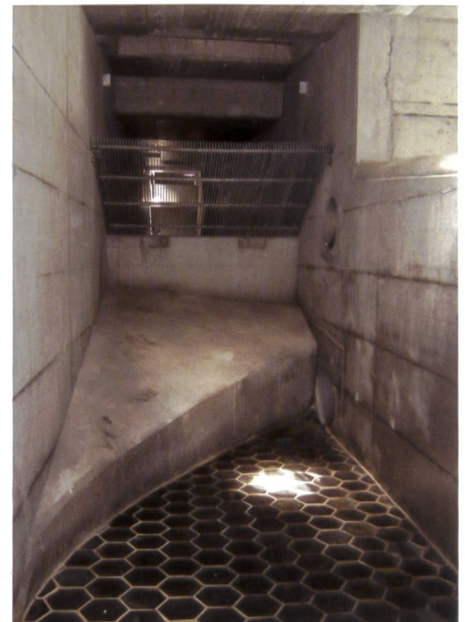
**Bild 19. Entkieser mit Schmelzbasaltplatten, unten rechts Spüleleitung, oberhalb die Dotierwasserleitung sowie oben rechts der Überlauf. Vorne ist der Fischabweisungsrechen zu sehen. Hintenan folgt der Sandfang.**

Die im gefassten Wasser enthaltenen Kieskomponenten werden im Kiesfang (11 m Länge und 2.15 m Breite) abgesetzt. Die Sohle weist eine Neigung von 9% auf. Damit das Kies in den Bach zurückgespült werden kann, ist eine GFK-Spülleitung  $d = 800$  mm eingebaut. Zur Steuerung ist diese mit einem Flachplattenschieber  $d = 600$  mm versehen. Damit Betonabration vermieden werden kann, ist der Bereich unterhalb des Rechens sowie der Kiesfang mit Schmelzbasaltplatten ausgekleidet.

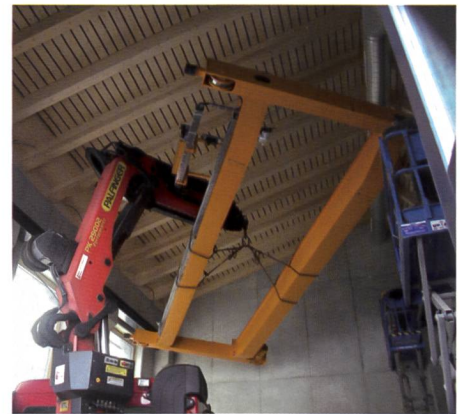
**Bild 23. Montage 16-t-Kran.**

Während dem Winter konnten die Maler-, Sanitär-, Heizungs-, Lüftungs- und die Elektroinstallationsarbeiten ausgeführt werden. Im Februar 2009 erfolgte dann die Montage des 16-t-Hallenkranes, welcher für die im März geplante Montage der elektromechanischen Anlage notwendig war.

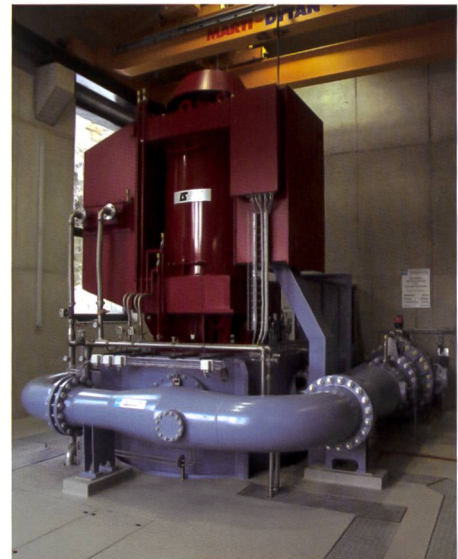
Bild 28. Maschinengruppe.

Schwelle Tirolerwehr	1527.6 m ü.M.
Zentralengebäude	1201 m ü.M.
Wasserrückgake	1199 m ü.M.
Bruttogefälle	326.6 m
Ausbauwassermenge	800 l/s
Dotierwassermenge	70 l/s
Druckleitung	d = 600 mm
	Guss,
	Länge 1486 m
Vierdüsige Peltonturbine	2155 kW,
	1000 Upm
	vertikalachsig

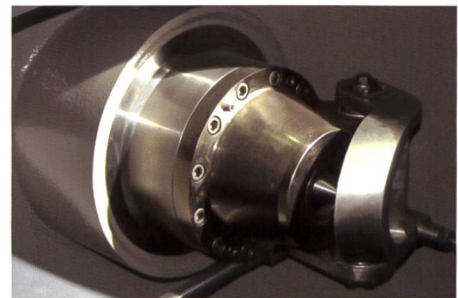
Bild 29. Innenregulierte Düse mit Strahl- ablenker.
