**Artikel:** Revitalisierung der Reppisch bei Stallikon : eine Bilanz  
**Autor:** Weiss, Heinz W. / Elmiger, Christof / Lubini, Verena  
**DOI:** <https://doi.org/10.5169/seals-941880>

# Revitalisierung der Reppisch bei Stallikon – eine Bilanz

In den Jahren 2007–2009 wurde im Kanton Zürich ein 1.5 km langes Teilstück der Reppisch revitalisiert – der letzte noch stark begradigte Bachabschnitt aus der Melioration 1938–1944. Die im Jahr 2010 durchgeführte Erfolgskontrolle zeigt, dass viele wasserbauliche und ökologische Ziele erreicht wurden. Nach wie vor bestehen aber Defizite, zu deren Verbesserung sich weitere Anstrengungen lohnen. Der ökologische Revitalisierungserfolg ist als «klein» bis «mittel» einzustufen (fünfstufige Eawag-Skala). Diese Benotung widerspiegelt die einschränkenden Rahmenbedingungen des Projekts: zahlreiche Kunstbauten verblieben im Bach, und der heutige Gewässerraum reicht nicht aus, um die ursprüngliche Mäandrierung und Überflutungsdynamik nachzubilden. Ergänzende Massnahmen sind möglich, so zum Beispiel eine Nachbesserung der Durchgängigkeit für sprungschwache Fische, die ökologische Anbindung und teilweise auch Ausdolung von Seitenbächen sowie das aktive

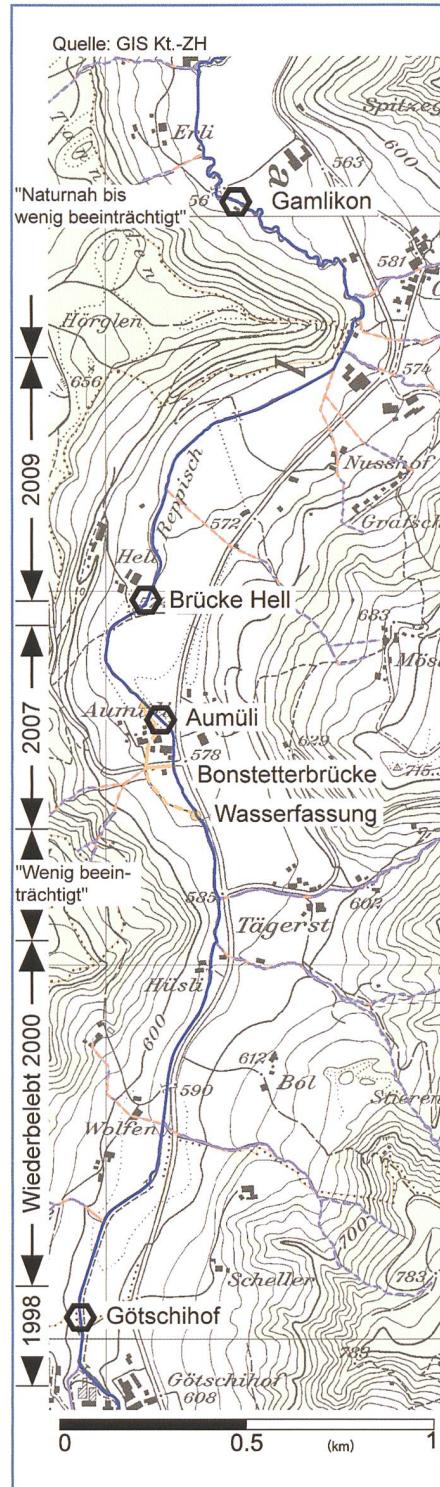
Bild 1. Untersuchte Standorte Reppisch.

Die beschreibende Erfolgskontrolle Wasserbau betrifft den zwischen 2007–2009 revitalisierten Streckenteil. Ein bachaufwärts liegender, 1998–2000 revitalisierter Abschnitt Götschihof sowie ein bachabwärts gelegener, naturnaher Abschnitt Gamlikon (Bild 1) wurden zusätzlich in den ökologischen Vergleich einbezogen.

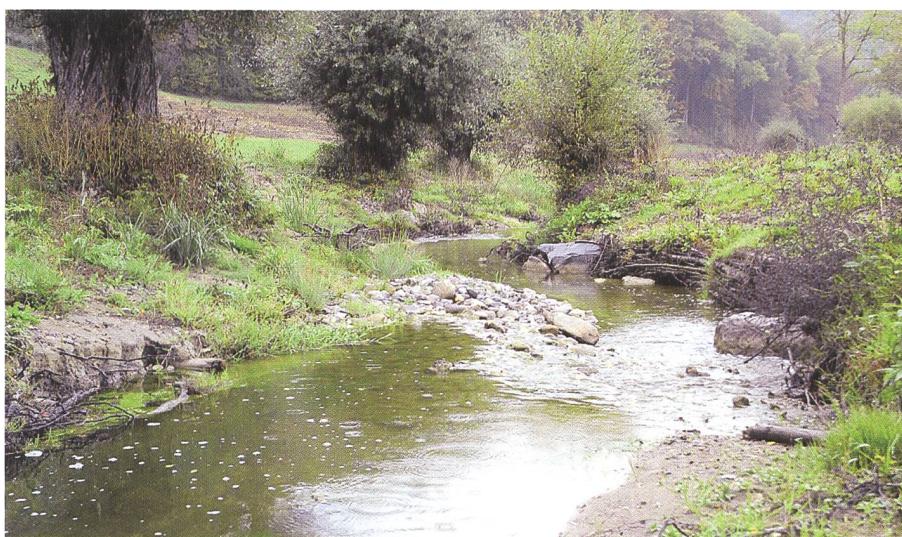
Der revitalisierte Reppischlauf präsentierte sich leicht schlängelnd, doch es fehlten ausgeprägte Mäander. Die Sohlenstruktur («Makrostruktur») war örtlich bereits ansprechend vielfältig. Das Erscheinungsbild der Ufer war abwechslungsreich (Bild 4) – einzelne Steilufer wechselten sich mit ausgeprägten Flachufern ab. An wenigen Stellen bildeten sich bereits überhängende Uferpartien. Dies dürfte sich mit den kommenden Hochwassern noch weiter entwickeln.

Bild 4. Bachstrecke Hell-Gamlikon, revitalisiert 2009, abwechslungsreiche Strömungsformen und Ufergestaltung.

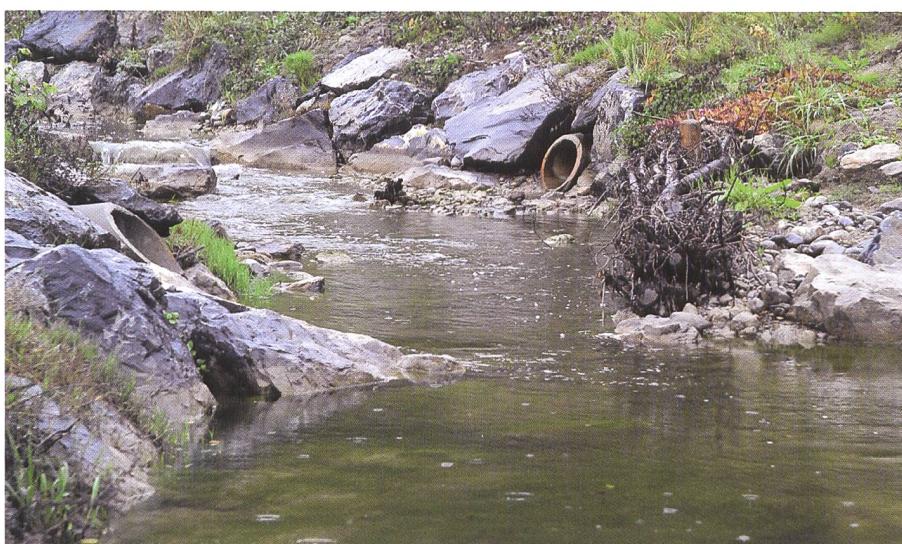
Die Sohlen- und Uferverbauungen sahen stabil aus, obwohl einzelne lokale Auswaschungen erkennbar waren. Die zahlreichen, zum Teil wiederhergestellten Drainageeinleitungen funktionierten (Bild 5). An einigen Stellen zeigten sich kleinere Verlandungen. Die Brückenfundationen waren stabil. Die Wasserfassung (Bild 6, Bild 7) funktionierte für den Demonstrationsbetrieb, sofern die Reppisch ausreichend Wasser führt. Der Absturz am Wehr betrug bei Niederwasser etwas über 0.3 m, ein Mangel, der auf Schwierigkeiten bei der Ausführung zurückzuführen ist.

Bild 5. Bachstrecke Hell-Gamlikon, Drainageeinleitungen ohne Auflandungen.

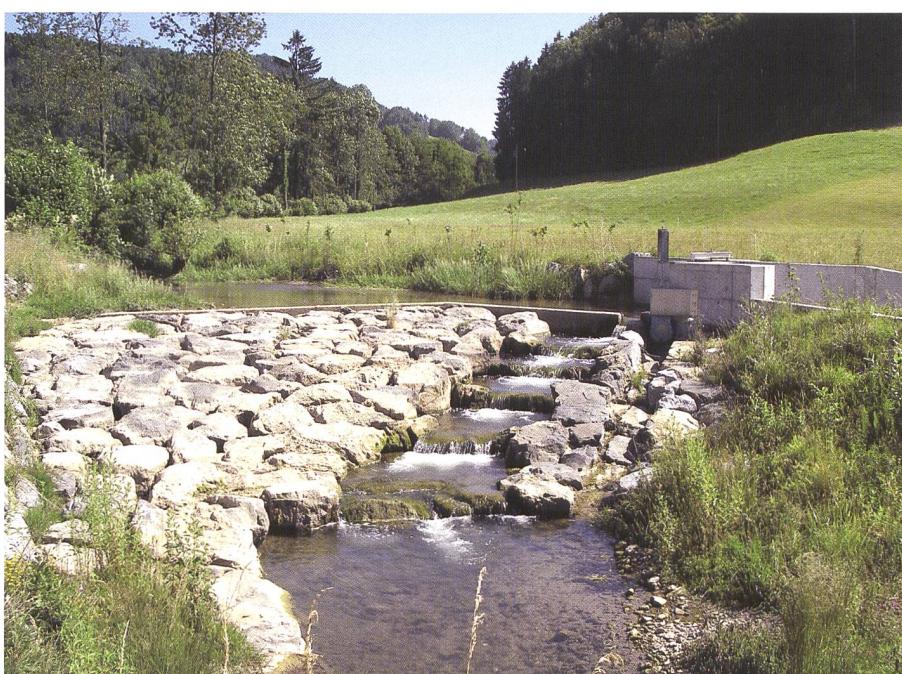
Bild 6. Wehr und Rampe der Wasserfassung Aumüli: Niederwasser fliesst im Fisch-aufstieg.

der Gewässervernetzung anzustreben. Besonders in der Anbindung verrohrter Seitengewässer liegt viel ökologisches Potenzial brach. Aber auch die Längsvernetzung sollte an kritischen Stellen wie der Wasserfassung Aumüli überprüft und gegebenenfalls verbessert werden, etwa durch Abschwächung einzelner Abstürze auf Fallhöhenobergrenzen von 15–20 cm für sprungschwache Kleinfische (Bless, 1985; BAFU, 2011). Im Mündungsbereich zur artenreichen Limmat ist in diesem Zusammenhang aber unbedingt auch das Risiko einer Einwanderung krankheitstragender Flusskrebse zu berücksichtigen, bevor Massnahmen ergriffen werden.

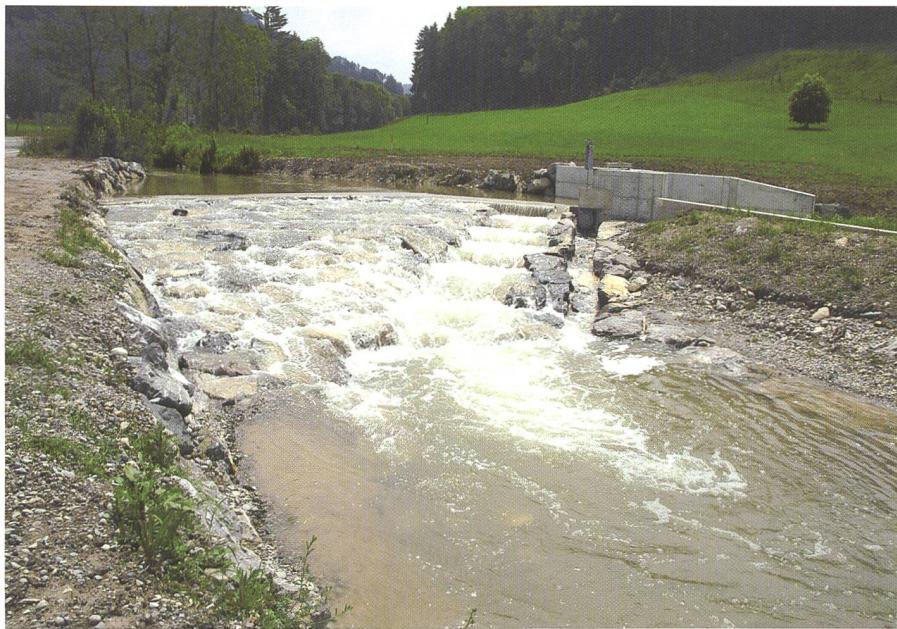
**Bild 7. Wehr und Rampe der Wasserfassung Aumüli: Rampe bei Mittelwasser überströmt.**

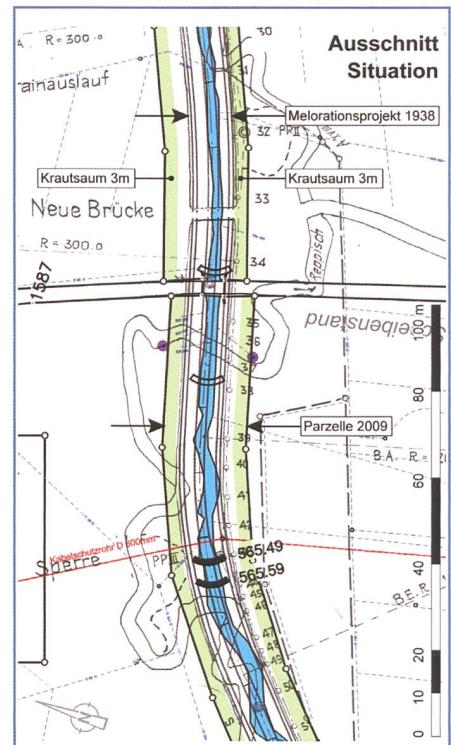
*Bild 8* zeigt einen typischen Ausschnitt der 1.5 km langen Revitalisierungsstrecke. Zu sehen sind das Meliorationsprojekt von 1938–1944 und die dazugehörige Parzelle (Parzellenbreite 9.3 m, siehe auch *Bild 9*) sowie der alte Bachlauf samt Aue, der teilweise ein Band von bis zu 50 m Breite beanspruchte. Seine totale Länge mass damals (d.h. vor der Melioration) rund 2.3 km – der Bach war also rund 50% länger als nach der Begradiung.

**Bild 8. Reppisch im Vergleich zum Zustand vor 1938.**

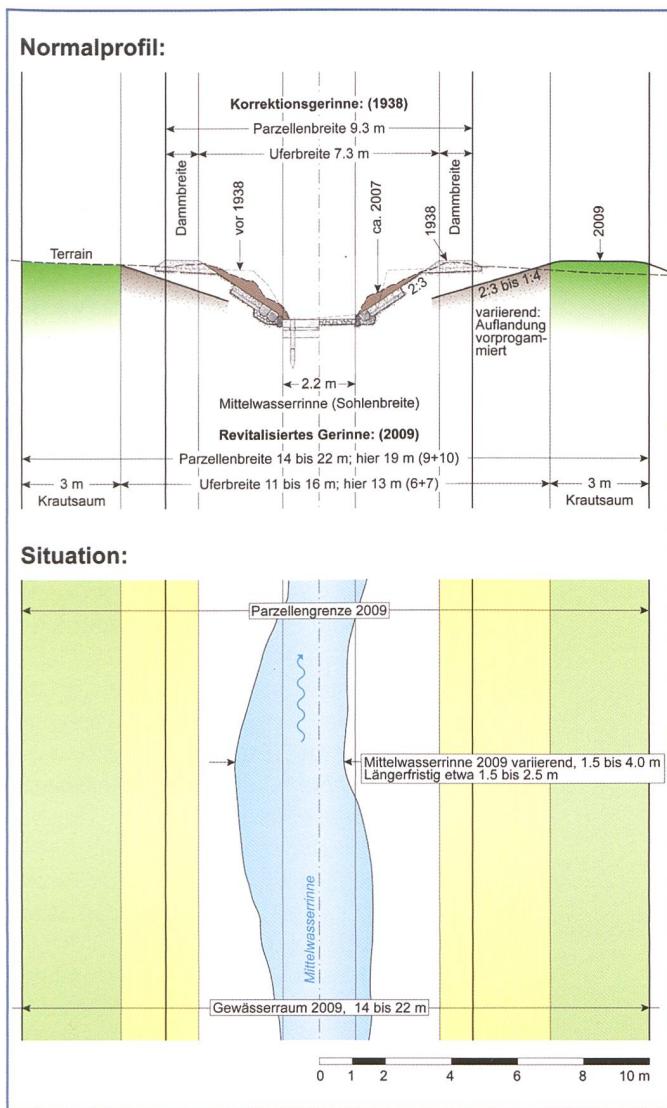
Neu besitzt die Reppisch eine Parzellenbreite von 14–22 m, je nach Standort. Darin enthalten ist ein Krautsam – meist mindestens je 3 m beidseitig, in den engen Verhältnissen der Aumüli nur einseitig. Die Uferbreite (d.h. Parzellenbreite minus Krautsam) ist je nach Standort 11–16 m (*Bild 9*). Die Sohlenbreite mass unmittelbar nach der Revitalisierung 1.5–4.0 m (*Bild 9*) und dürfte sich längerfristig auf 1.5–2.5 m einpendeln.

**Bild 9. Bachlänge und Uferbreite – früher und heute.**

In der neuen Gewässerschutzverordnung sind Erosionsschutzmassnahmen innerhalb des Gewässerraums zulässig (GSchV Artikel 41c, Absatz 5); der Gewässerraum entspricht demzufolge der Parzellenbreite und liegt innerhalb der Grössenordnung nach GSchV Artikel 41a, Absatz 1b. Wie die Erfolgskontrolle aber zeigt, sollte der Gewässerraum für die Reppisch längerfristig wohl vergrössert werden, wenn man dem hohen kantonalen Stellenwert der Reppisch voll Rechnung tragen und schliesslich auch höher gesteckte Schutzziele erreichen will (GSchV Artikel 41a, Absatz 3c).

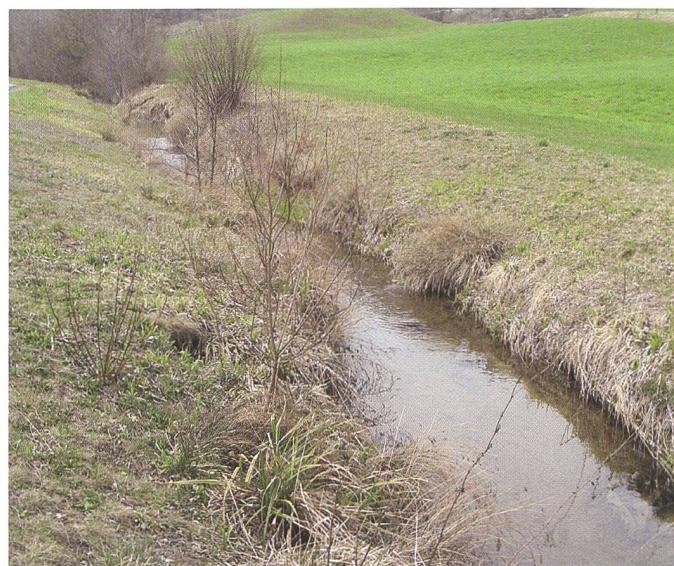
**Bild 10. Götschihof, revitalisierter Abschnitt (2000).**

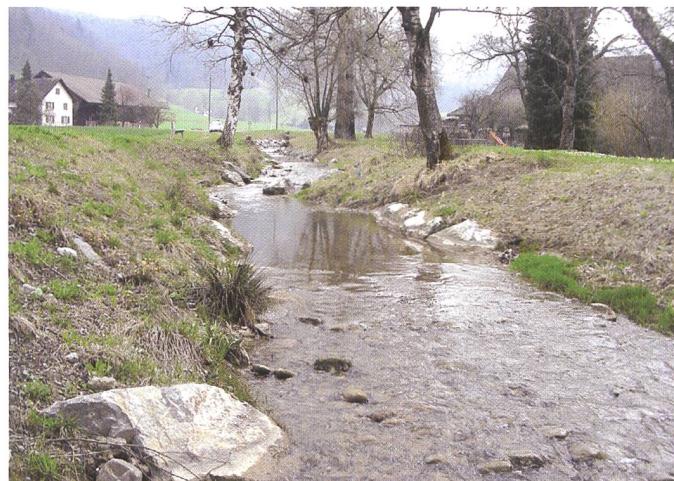
**Bild 11. Aumüli, revitalisierter Abschnitt (2010).**

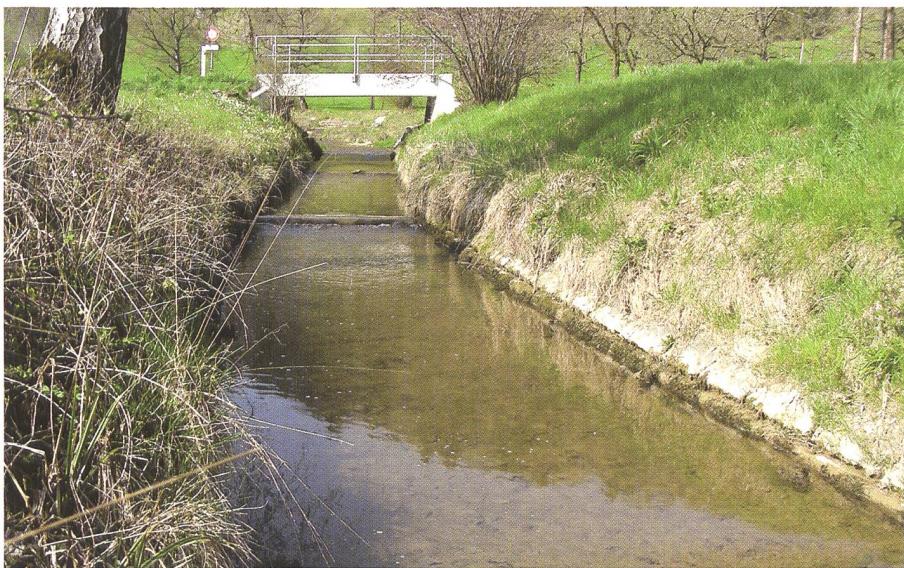
Bild 12. Hell, kanalisierte Abschnitt.

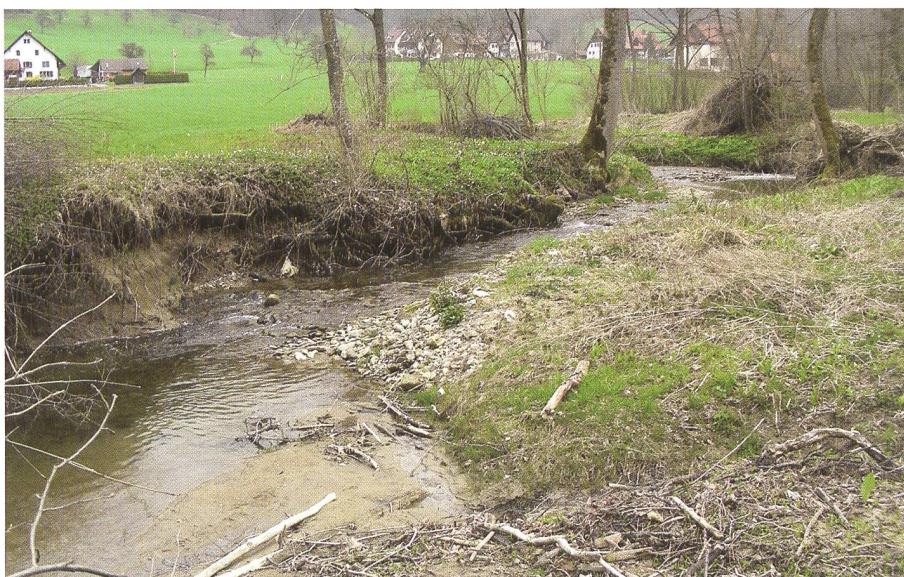
Bild 13. Gamlikon, naturnaher Abschnitt.

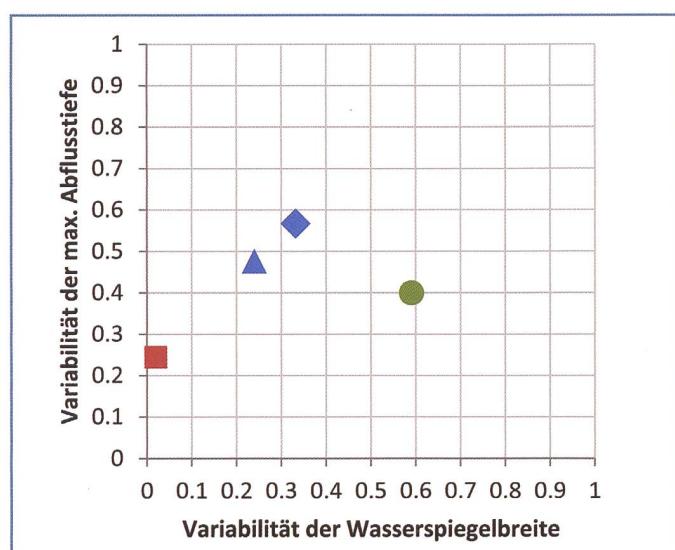
Der Lebensraum in den revitalisierten Abschnitten ist in Bezug auf Wasserspiegelbreite, Tiefe und Fliessgeschwindigkeit vielfältiger und abwechslungsreicher geworden. Die Grafiken in Abbildung 14 und Abbildung 15 illustrieren, wie sich die morphologischen Parameter in Götschihof und Aumüli dem naturnahen Zustand in Gamlikon angenähert haben. Die Verbesserung entspricht einem kleinen bis mittleren Revitalisierungserfolg.

vitalisierten Abschnitten allerdings nur in der Variabilität der maximalen Abflusstiefe erreicht. Für weitere Verbesserungen etwa in der Wasserspiegel-Breitenvariabilität ist die Linienführung zu gestreckt, der Uferstreifen zu schmal, als dass der Bach mehr Strömungs- und Erosionsdynamik entfalten könnte.

Bild 14. Variabilität der maximalen Abflusstiefe bzw. der Wasserspiegelbreite in den revitalisierten Abschnitten (blau) im Vergleich zu einem kanalisierten Abschnitt (rot) und einem naturnahen Referenzstand (grün). Werte standardisiert nach Woolsey et al. (2005).

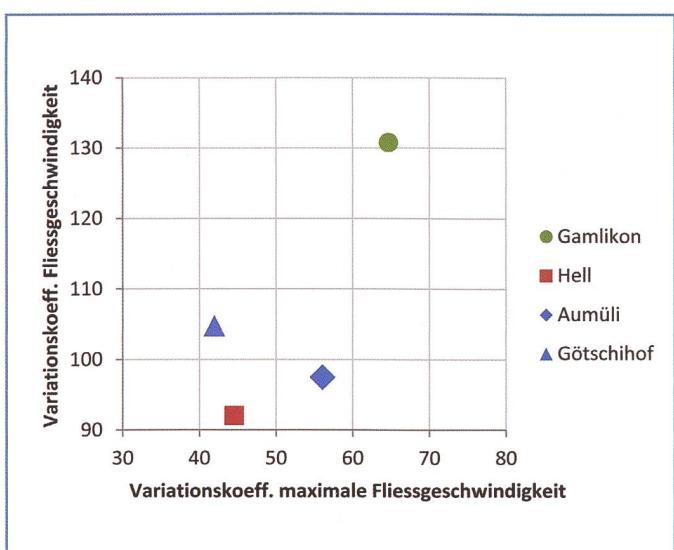
Die revitalisierten Abschnitte zeigten im Vergleich zum kanalisierten Abschnitt ein grösseres Spektrum von Fliessgeschwindigkeiten. Der Gewässergrund in Gamlikon war am vielfältigsten und enthielt alle sieben erhobenen Substratklassen (Feinsedimente, Sand, Feinkies, Grobkies, Steine, Fels-/Felsblöcke, organisches Material). Im Abschnitt Götschihof fehlten Felsblöcke, bei Hell und Aumüli zusätzlich auch Sand und Feinsedimente. Die geringe Anzahl Substratklassen in Hell ist vermutlich der geringen Strömungsvielfalt infolge Kanalisierung zuzuschreiben. Für den Abschnitt Aumüli wird erwartet, dass im Laufe der Zeit durch seitliche Erosionen vermehrt auch ruhige Strömungsbereiche

Bild 15. Variationskoeffizient aller Fliessgeschwindigkeitsmessungen (Y-Achse) aufgetragen gegen den Variationskoeffizienten der maximalen Fliessgeschwindigkeiten (X-Achse). Werte sind nicht standardisiert.

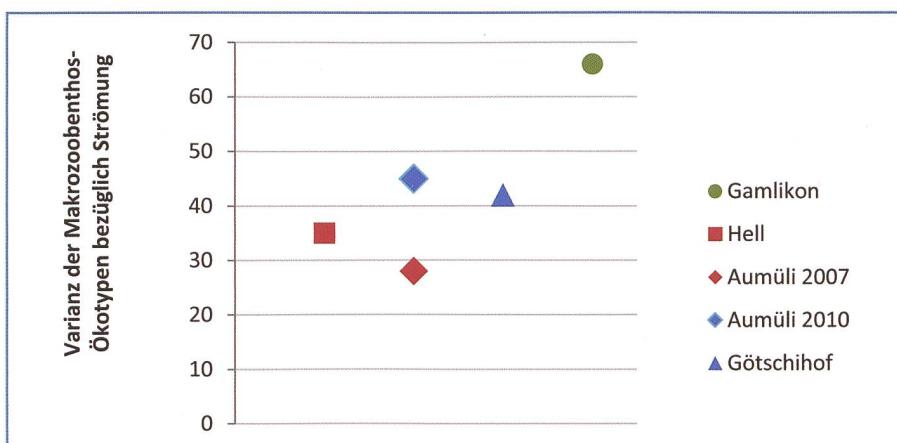
Berücksichtigt man die relativen Häufigkeiten der Arten und analysiert die Lebensgemeinschaften bezüglich ihrer Strömungspräferenz, zeigen sich grössere Unterschiede zwischen den Abschnitten (Bild 16). Die Lebensgemeinschaft im naturnahen Abschnitt in Gamlikon wies die grösste Varianz bezüglich der Strömungspräferenzen auf. Das bedeutet, dass der Lebensraum in Gamlikon die unterschiedlichen Ansprüche verschiedener Kleintiere am besten abdecken kann. Dies lässt sich damit erklären, dass in Gamlikon als Folge des mäanderartigen Laufs die Kleinhabitate unterschiedlichster Ausprägung sehr nah beieinander liegen: Tiefe, langsam durchflossene, feinkörnige Stellen befanden sich in unmittelbarer Nähe von rasch fliessenden, grobkörnigen und untiefen Schnellen. Die Arten traten deshalb mosaikartig auf, wo sie entsprechend ihrer Ökologie in zumeist höheren Dichten als in den anderen Abschnit-

ten gefunden wurden. Die grössere Varianz des Abschnittes Aumüli nach der Revitalisierung (2010) im Vergleich zu vorher (2007) zeigt eine Annäherung an einen naturnahen Zustand der Lebensgemeinschaft. Etwa auf dem gleichen Niveau befand sich auch der Abschnitt Götschihof.

**Bild 16. Varianz der Ökotypen bezüglich Strömungspräferenz in den verschiedenen Abschnitten unter Einbezug der relativen Häufigkeiten. Berücksichtigt wurden Ein-tagsfliegen-, Steinfliegen- und Köcherfliegenarten (Frühjahrsdaten). Rot: kanalisierte Abschnitte, blau: revitalisierte Abschnitte, grün: naturnaher Referenzabschnitt.**
