Artikel: Revitalisierung der Reppisch bei Stallikon : eine Bilanz

# Revitalisierung der Reppisch bei Stallikon – eine Bilanz

Heinz W. Weiss, Christof Elmiger, Verena Lubini

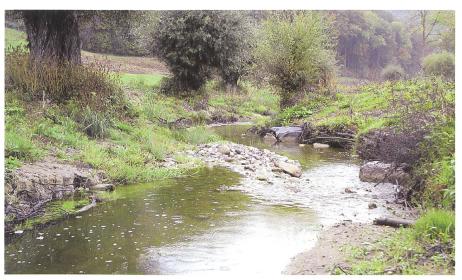
Der revitalisierte Reppischlauf präsentierte sich leicht schlängelnd, doch es fehlten ausgeprägte Mäander. Die Sohlenstruktur («Makrostruktur») war örtlich bereits ansprechend vielfältig. Das Erscheinungsbild der Ufer war abwechslungsreich (Bild 4) – einzelne Steilufer wechselten sich mit ausgeprägten Flachufern ab. An wenigen Stellen bildeten sich bereits überhängende Uferpartien. Dies dürfte sich mit den kommenden Hochwassern noch weiter entwickeln.

Bild 4. Bachstrecke Hell-Gamlikon, revitalisiert 2009, abwechslungsreiche Strömungsformen und Ufergestaltung.

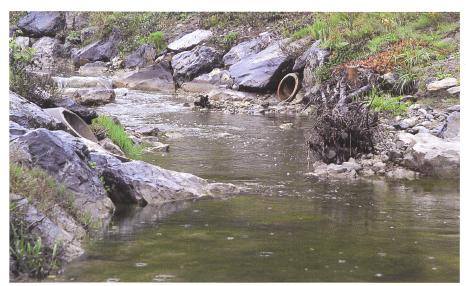
Die Sohlen- und Uferverbauungen sahen stabil aus, obwohl einzelne lokale Auswaschungen erkenntlich waren. Die zahlreichen, zum Teil wiederhergestellten Drainageeinleitungen funktionierten (Bild 5). An einigen Stellen zeigten sich kleinere Verlandungen. Die Brückenfundationen waren stabil. Die Wasserfassung (Bild 6, Bild 7) funktionierte für den Demonstrationsbetrieb, sofern die Reppisch ausreichend Wasser führt. Der Absturz am Wehr betrug bei Niederwasser etwas über 0.3 m, ein Mangel, der auf Schwierigkeiten bei der Ausführung zurückzuführen ist.

Bild 5. Bachstrecke Hell-Gamlikon, Drainageeinleitungen ohne Auflandungen.

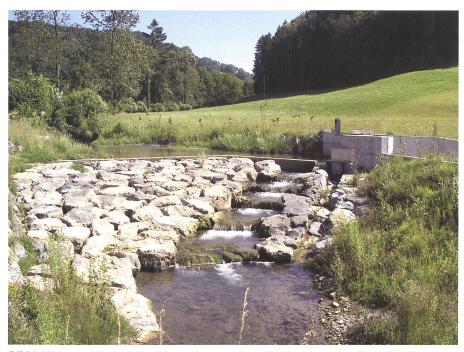
Bild 6. Wehr und Rampe der Wasserfassung Aumüli: Niederwasser fliesst im Fischaufstieg.

der Gewässervernetzung anzustreben. Besonders in der Anbindung verrohrter Seitengewässer liegt viel ökologisches Potenzial brach. Aber auch die Längsvernetzung sollte an kritischen Stellen wie der Wasserfassung Aumüli überprüft und gegebenenfalls verbessert werden, etwa durch Abschwächung einzelner Abstürze auf Fallhöhenobergrenzen von 15-20 cm für sprungschwache Kleinfische (Bless, 1985; BAFU, 2011). Im Mündungsbereich zur artenreichen Limmat ist in diesem Zusammenhang aber unbedingt auch das Risiko einer Einwanderung krankheitstragender Flusskrebse zu berücksichtigen, bevor Massnahmen ergriffen werden.

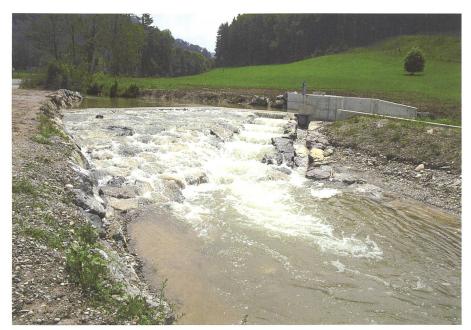
Bild 7. Wehr und Rampe der Wasserfassung Aumüli: Rampe bei Mittelwasser überströmt.

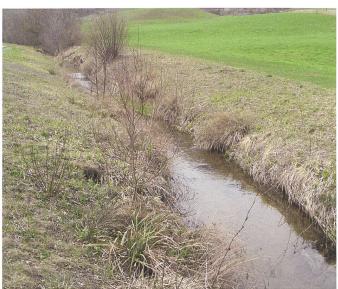
Bild 10. Götschihof, revitalisierter Abschnitt (2000).

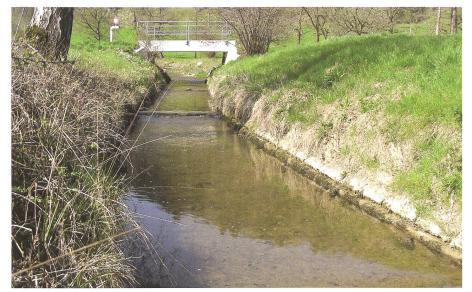
Bild 12. Hell, kanalisierter Abschnitt.

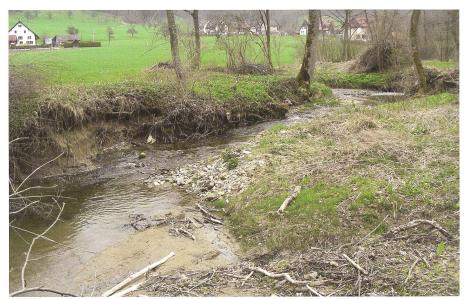
Bild 13. Gamlikon, naturnaher Abschnitt.
